*Projeto "Desenvolvimento de estudos, relatórios e pareceres técnicos relativos às ações de reparação integral dos danos decorrentes do desastre de Fundão no município de Barra Longa/MG"*

Produtos **Cartografia e**  
10 e 11 **Parecer com**  
**Parâmetros e**  
**Diretrizes para**  
**a recuperação da**  
**infraestrutura urbana**  
**de Barra Longa**

**CONTRATADA:** Universidade Federal de Ouro Preto | UFOP

Belo Horizonte, 29 de julho de 2021

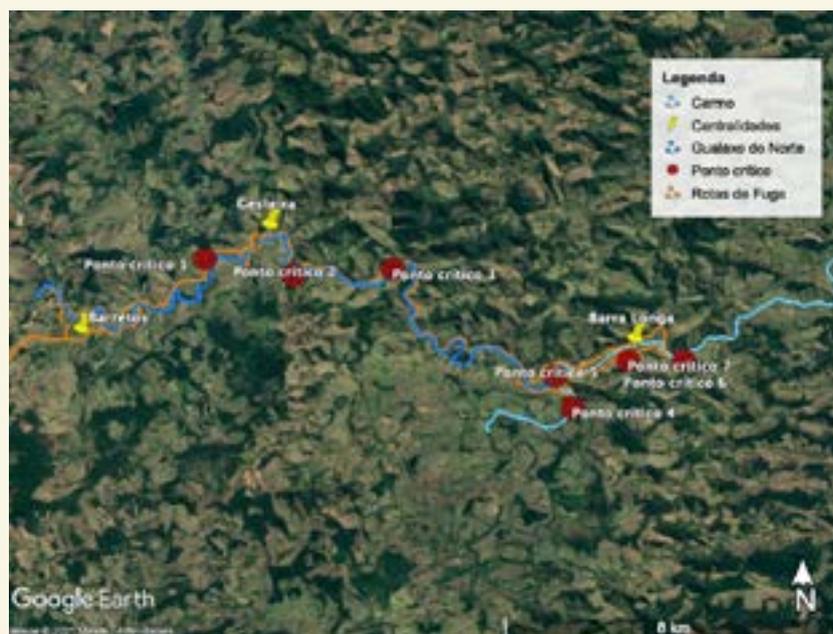
Figura 30 – Pontos críticos observados nas visitas técnicas

Como pode ser percebido, ao longo das rotas de fuga implementadas no município de Barra Longa, foram destacados 7 pontos críticos que serão explicitados, ilustrados e justificados nos itens que se seguem.

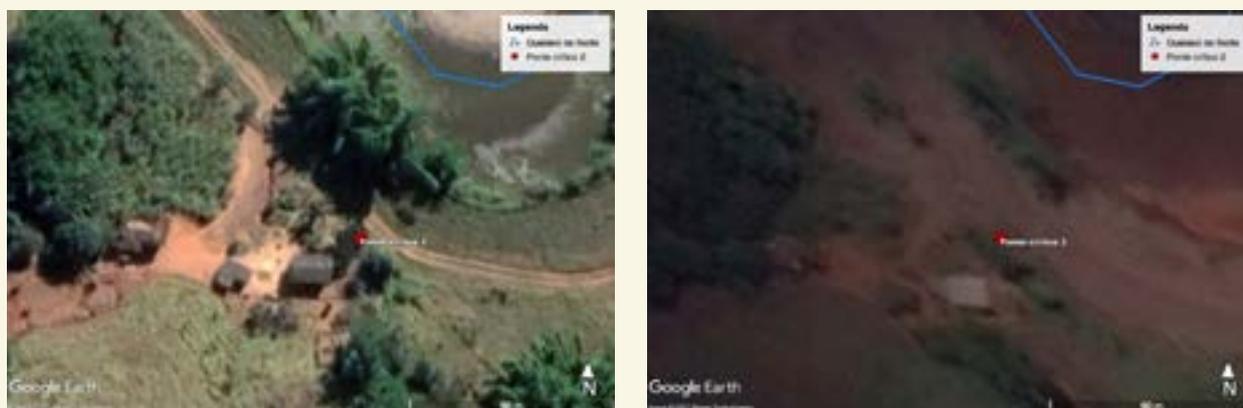
**Figura 34 – Ponto crítico 2 (atualmente e logo depois do rompimento de Fundão)**

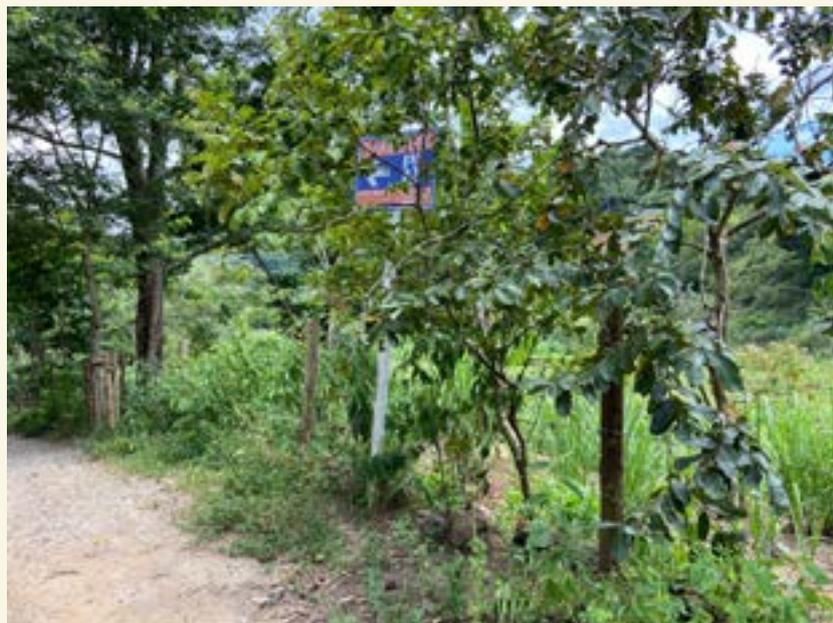
A Figura 35 evidencia a necessidade de manutenção da área no entorno e das placas de sinalização para que se evite seu encobrimento pela vegetação.

**Figura 35 – Placa de Rota de Fuga com problema de visualização**

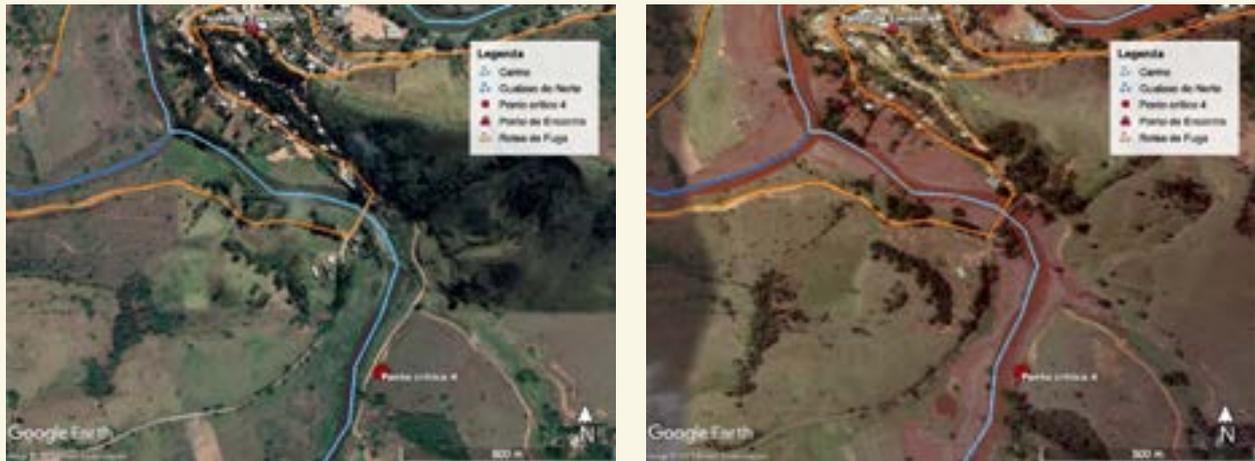
**Figura 40 – Ponto crítico 4 (atualmente e logo depois do rompimento de Fundão)**

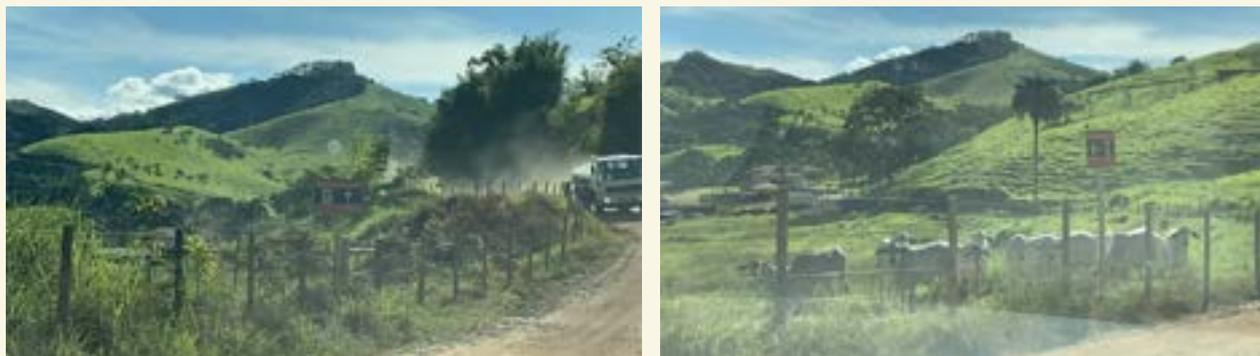
**Figura 42 – Placas de rota de fuga que se referenciam mutuamente**

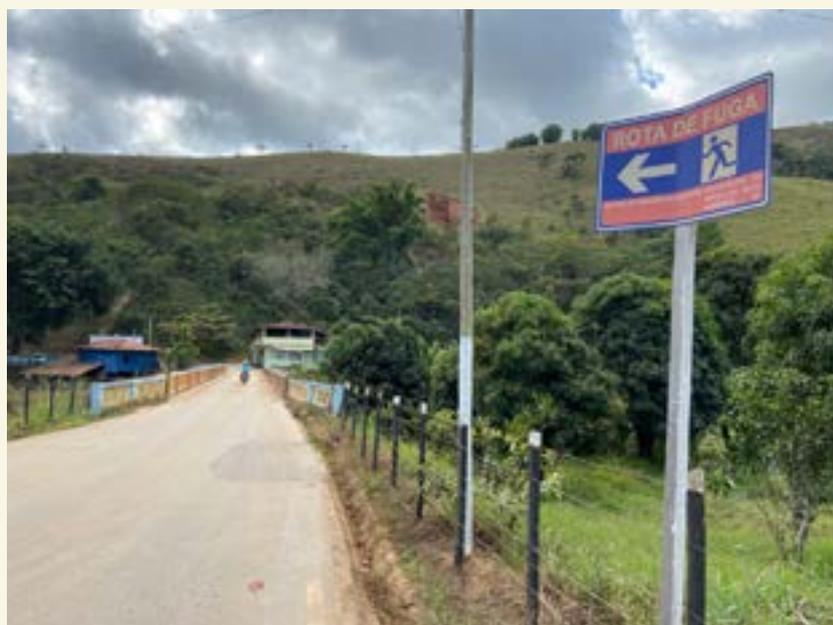
**Figura 43 – Placa de Rota de Fuga amassada e sem manutenção**

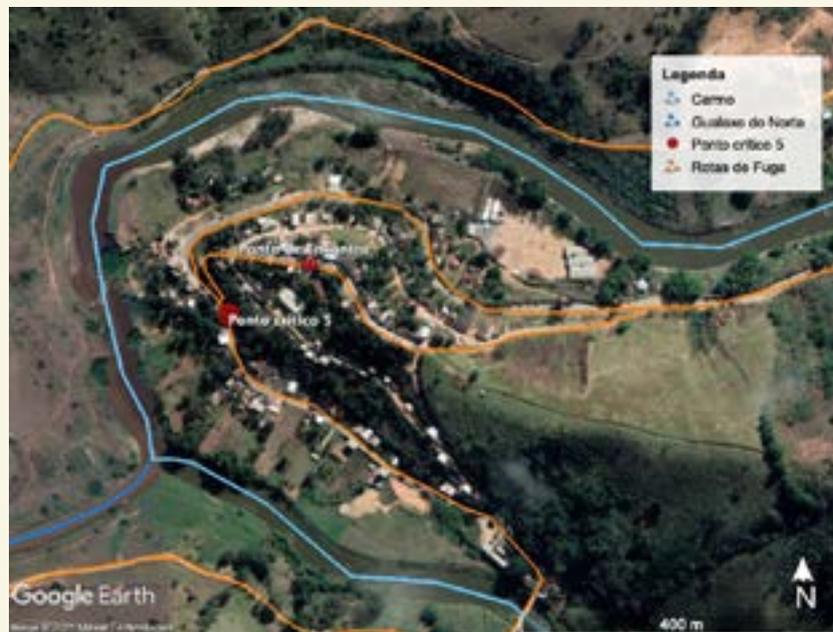
**Figura 44 – Ponto crítico 5: ausência de placa indicativa para o ponto de encontro**

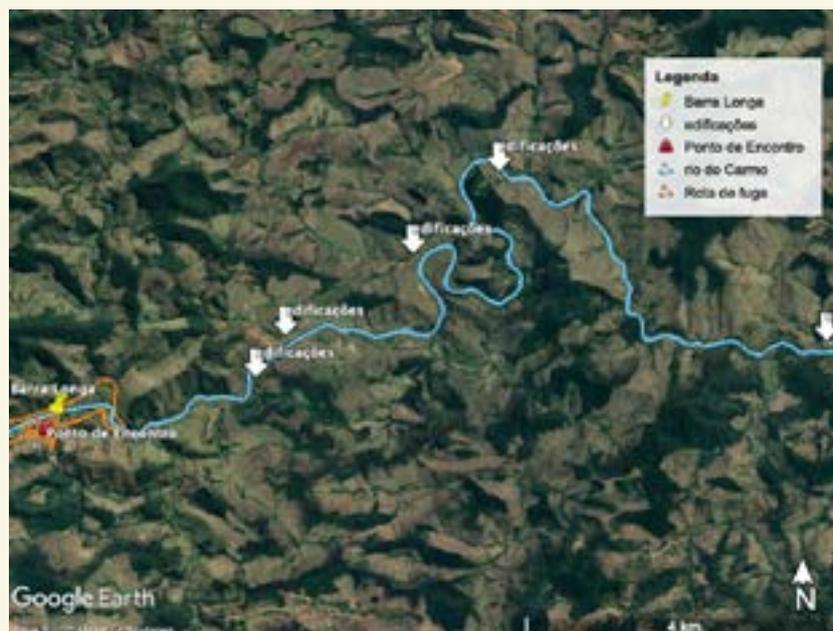
**Figura 45 – Edificações em área sem rota de fuga**

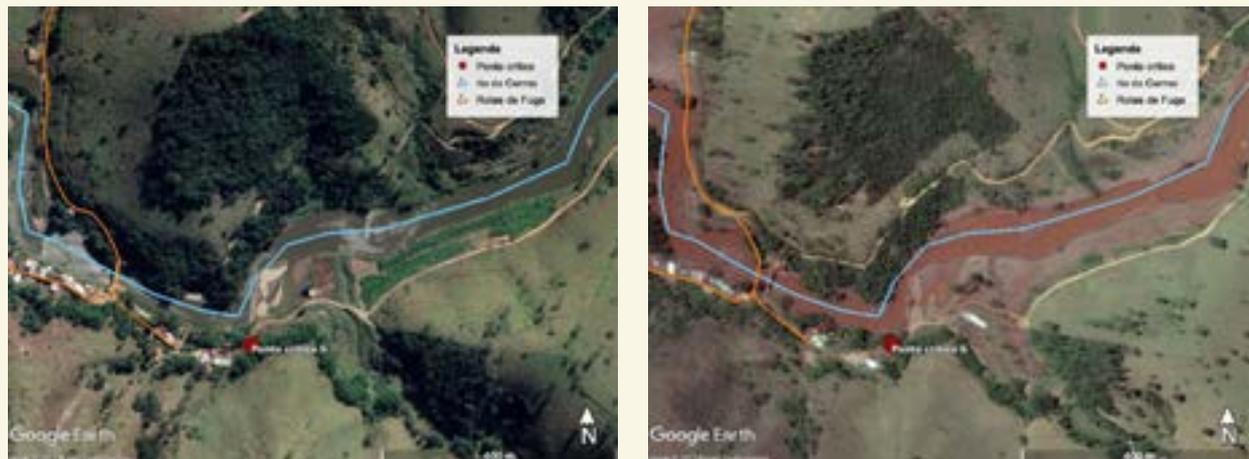
**Figura 48 – Ponto crítico 6 (atualmente e logo depois do rompimento de Fundão)**

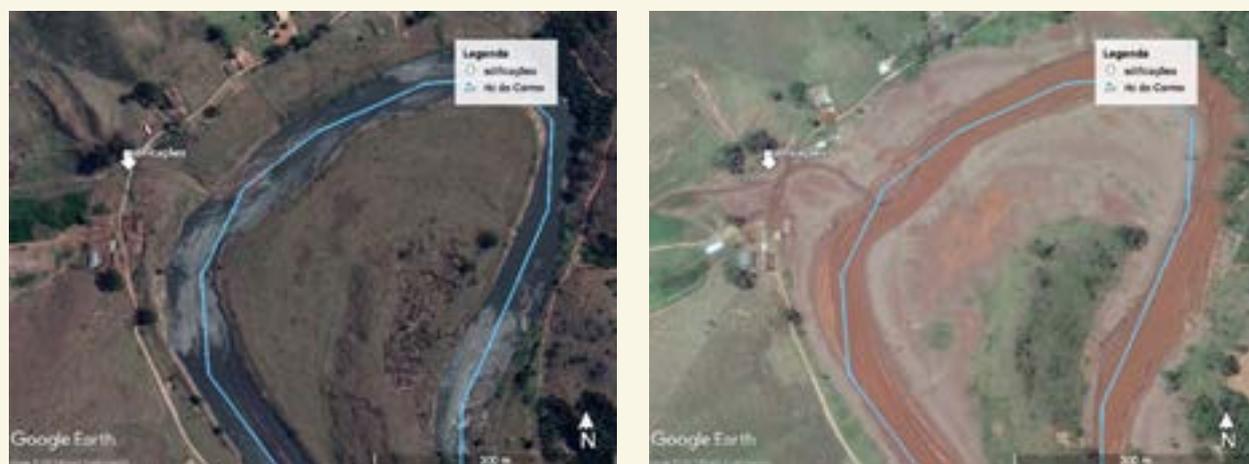
**Figura 49 – Edificações em área sem rotas de fuga (atualmente e logo depois do rompimento de Fundão)**

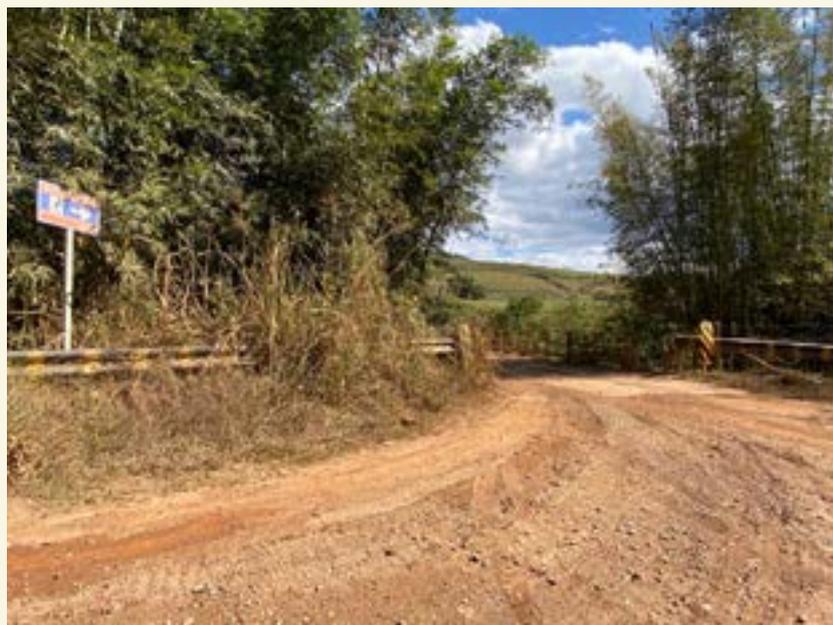
**Figura 50 – Placa de Rota de Fuga com problema de visualização**

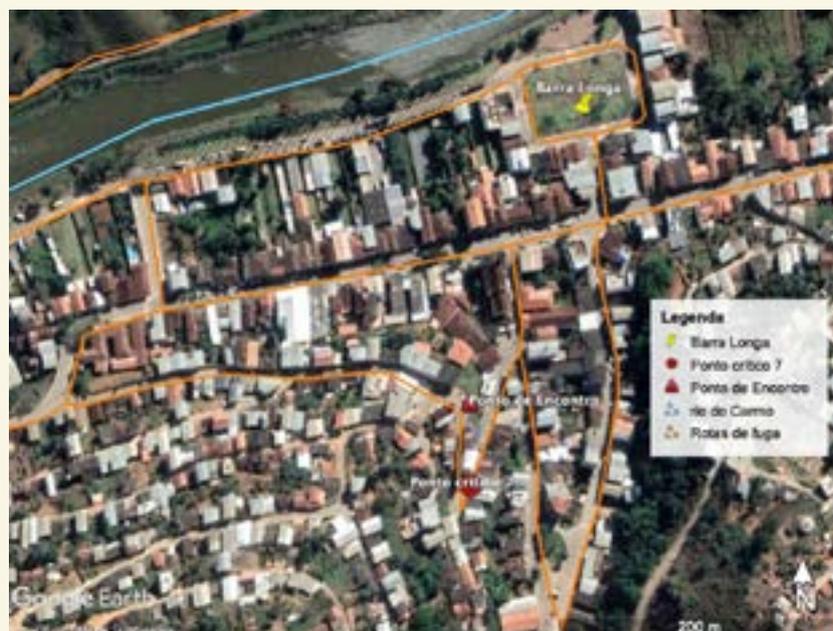
**Figura 51 – Ponto crítico 7: ausência de placa indicativa para o ponto de encontro**

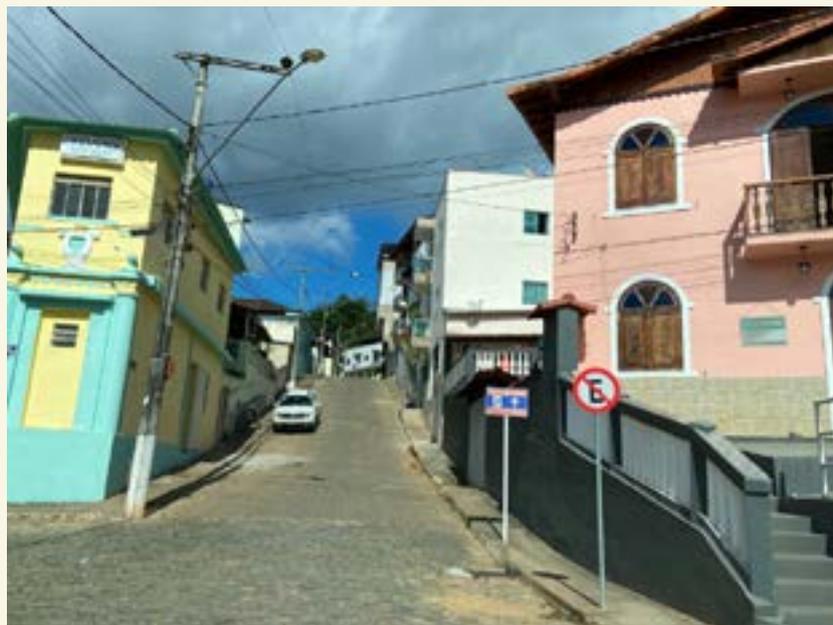
**Figura 52 – Placa de rota de fuga anterior ao entroncamento**

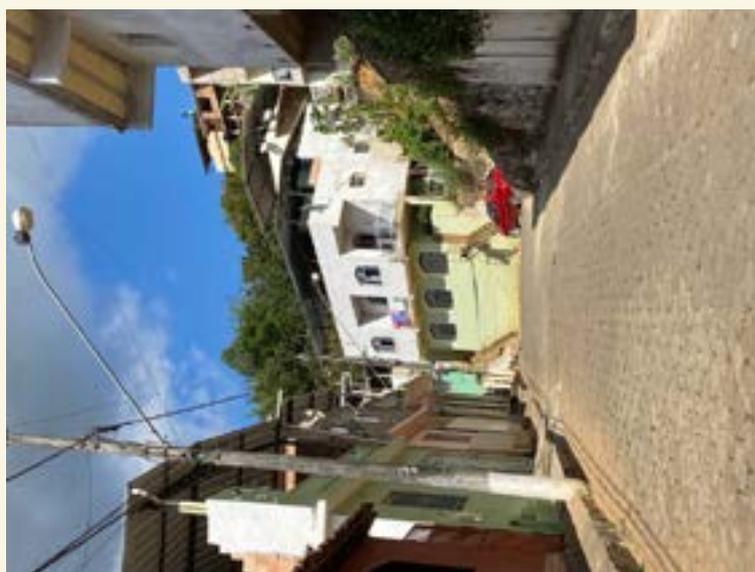
**Figura 53 – Etroncamento sem indicação de direção da rota de fuga**
