| PROJETO CONCEITUAL<br>REQUALIFICAÇÃO URBANA - BRUMADINHO<br>BEM VINDO<br>VISITA TÉCNICA - RELATÓRIO<br>ARQUITETURA | | | Nº VALE<br>RL-2291GG-A-00013 | PÁGINA<br>2/14 |

O presente documento tem por finalidade registrar a visita realizada ao entorno da Praça da Câmara Municipal, Praça da Bandeira, Praça da Rodoviária, à Estação Ferroviária e Museu e à Praça República Dominicana, localizados em Brumadinho, pela equipe da Horizontes.

No dia 11/04/2023 a equipe da Horizontes Arquitetura e Urbanismo realizou visita técnica ao terreno para verificação de questões acerca da infraestrutura existente.

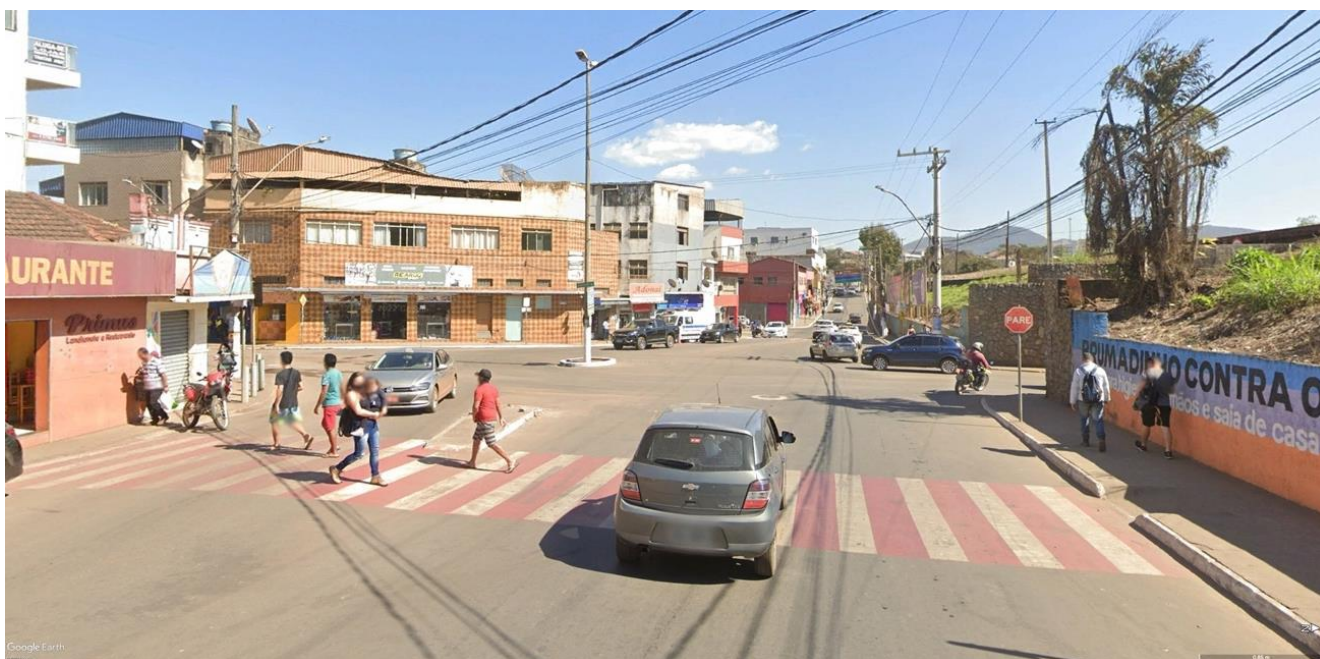
Figura 6: Vista do encontro entre rua Quintino Bocaiúva (ponto de onde foi capturada esta imagem) e rua Presidente Vargas. Ressalta-se o pouco espaço para tráfego de pedestres e necessidade de adequações às normas de acessibilidade universal. Fonte: Google Earth, 2023.

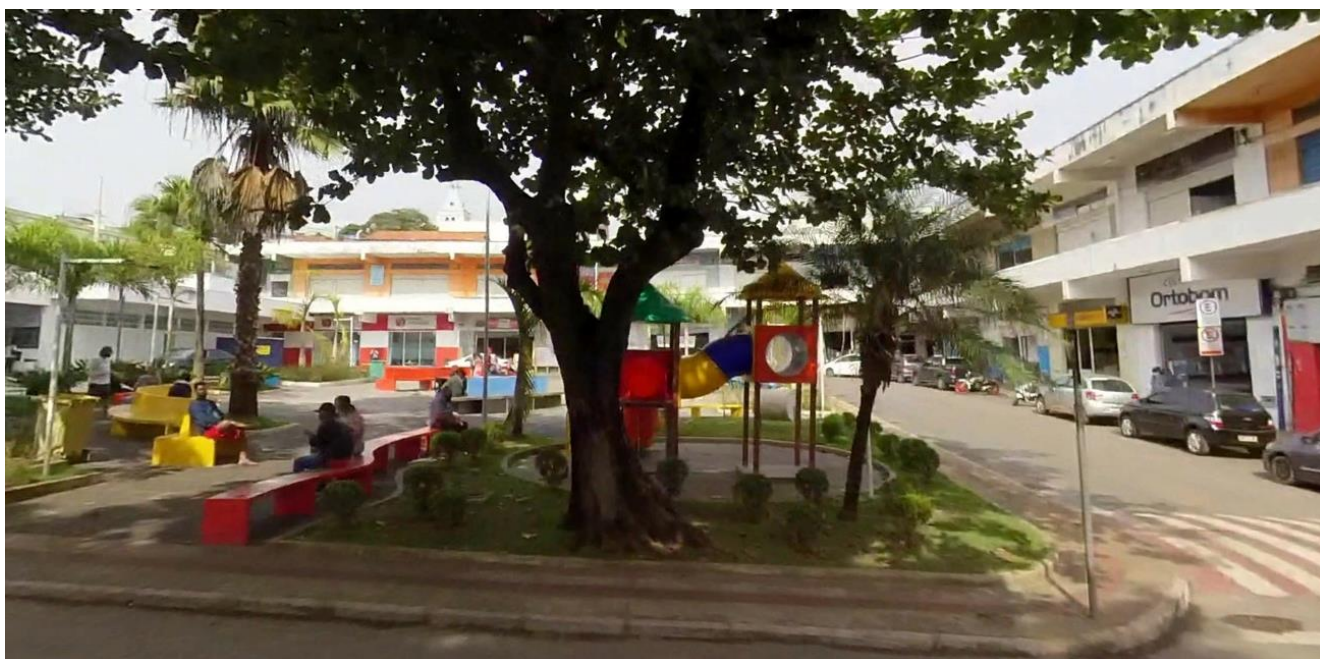
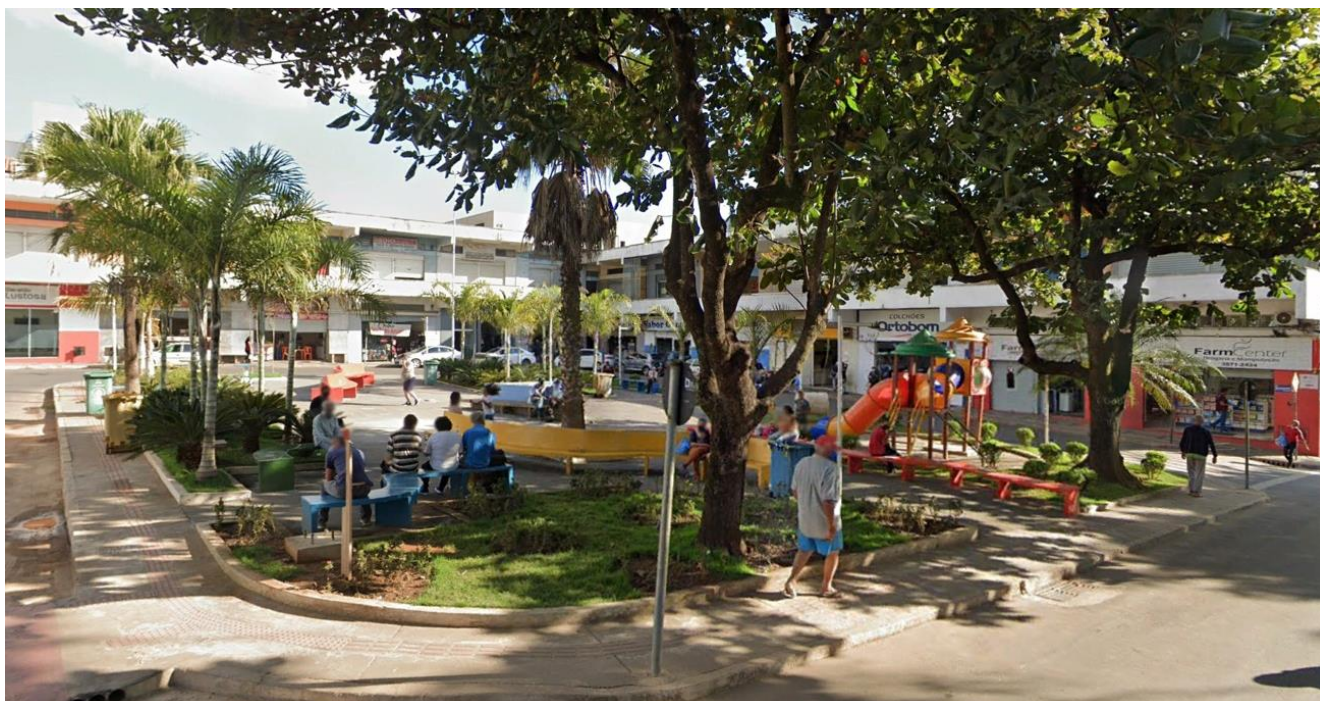
A Praça da Rodoviária encontra-se na rua Quintino Bocaiúva, próxima a Praça da Bandeira. Seu entorno imediato apresenta concentração de comércio local como lanchonetes, lojas e farmácias e a praça conta com mobiliários de uso e permanência em bom estado de conservação, como bancos e playground.

Os canteiros encontram-se com forrações em bom estado de conservação, bem como as palmeiras e as espécies arbóreas por eles distribuídas.

Figura 7: Praça da Rodoviária, rua Quintino Bocaiúva. Fonte: Google Earth, 2023.

Figura 8: Praça da Rodoviária, rua Quintino Bocaiúva. Fonte: Google Earth, 2023.

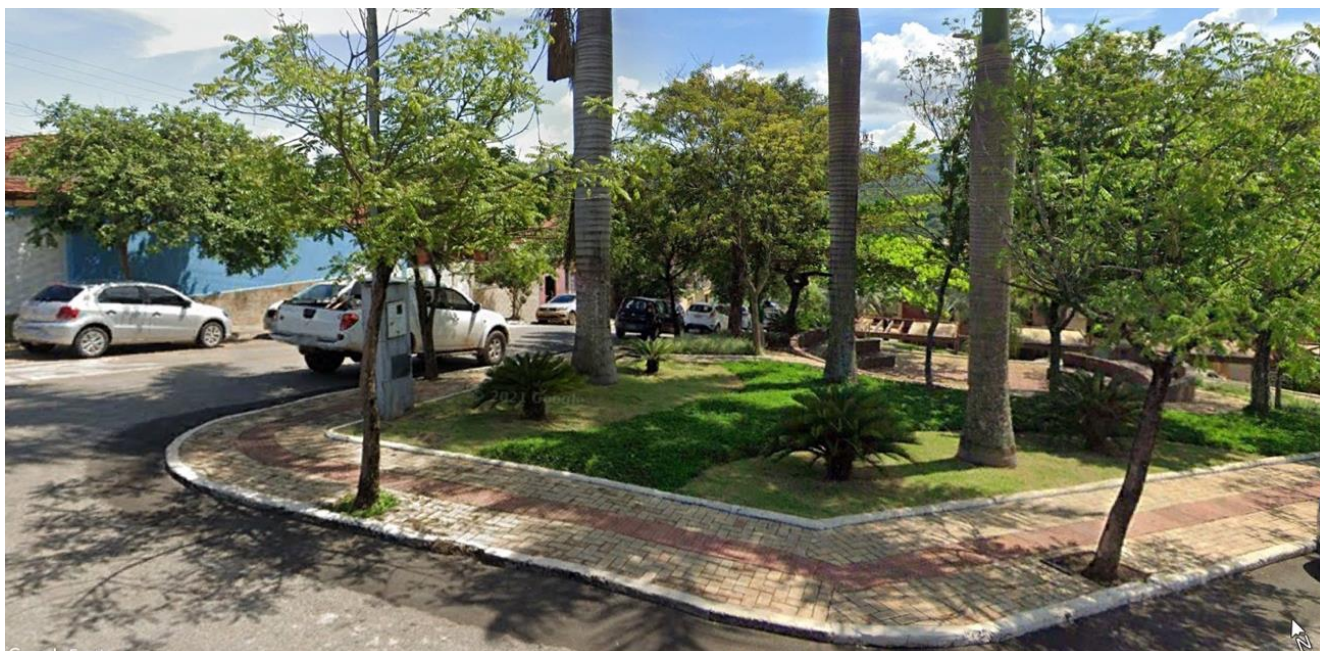
O entorno da Câmara Municipal e a Praça Yayá Sampaio apresentam incompatibilidades quanto à acessibilidade universal: ausência de rebaixo acessível nas calçadas e sinalização podotátil. As árvores dispostas nas calçadas da praça e principalmente das vias encontram-

se inseridas em anéis permeáveis com dimensões abaixo do recomendado, o que compromete seu desenvolvimento e pode oferecer risco a segurança, em longo prazo.

Figura 10: Praça Yayá Sampaio, entorno imediato da Câmara Municipal. Vista do encontro das ruas Irineu Lamounier e Amaro Andrade. Vegetação em bom estado de conservação, porém, anéis permeáveis das árvores em dimensões menores do recomendado e desejável. Nota-se ausência de rebaixo acessível nas calçadas e de sinalização podotátil em acordo com a NBR9050/2020. Fonte: Google Street View, 2023.

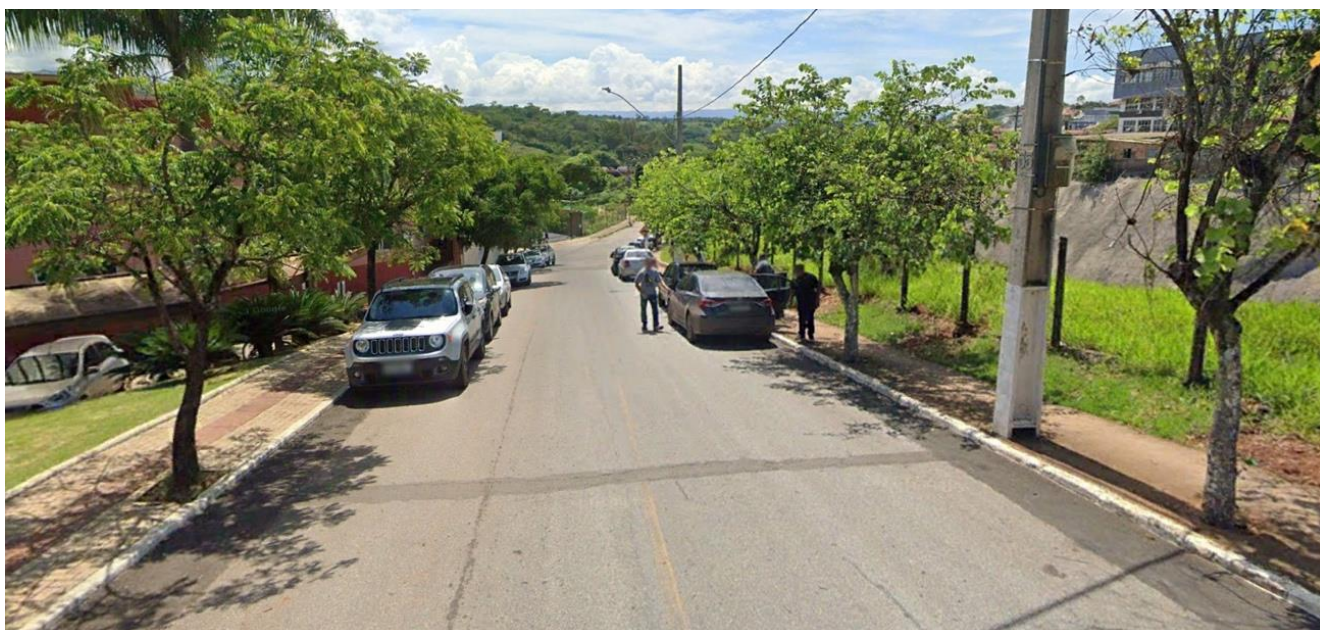
**Figura 11: Praça Yayá Sampaio e calçada rua Irineu Lamounier, nota-se ausência de rebaixo acessível nas calçadas e de sinalização podotátil em acordo com a NBR9050/2020. Anéis permeáveis das árvores existentes em dimensões menores que o recomendado e desejável. Fonte: Google Street View, 2023.**

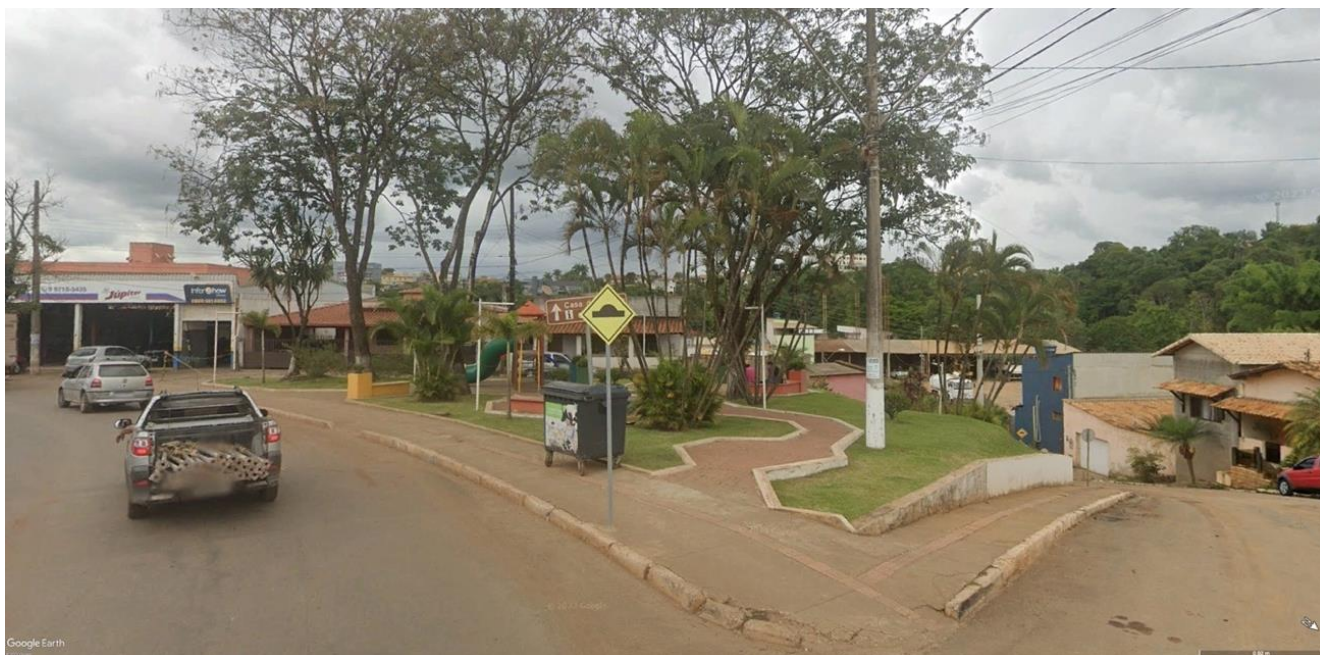
Embora haja sinalização podotátil nas calçadas das vias Chicon e Venezuela, alguns trechos não estão em conformidade com a NBR9050, como por exemplo, os rebaixos para acesso às calçadas.

**Figura 12: Praça República Dominicana, vista do encontro entre as ruas Chicon e República da Venezuela. Piso podotátil em não conformidade com a NBR9050/2020. Fonte: Google Street View, 2023.**

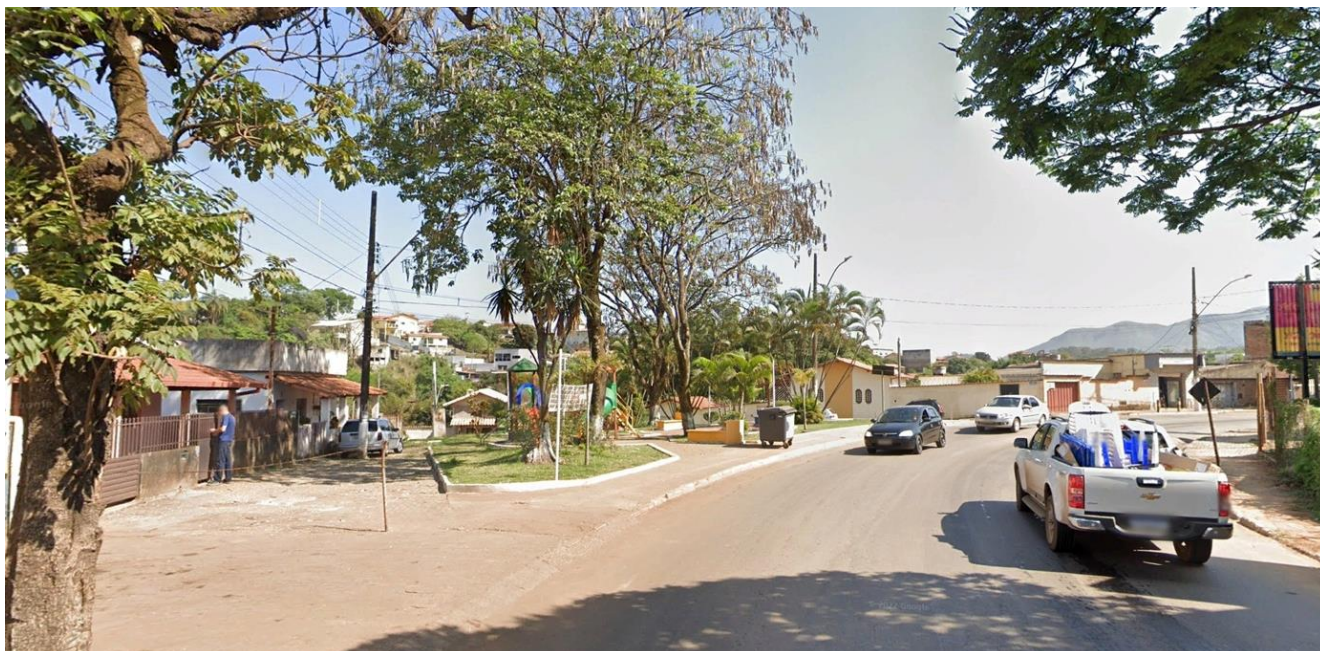
A Praça República Dominicana encontra-se entre as ruas Chicon e República da Venezuela. Há uma via informal e sem saída que pode ser acessada pela rua Chicon, esta via garante acesso a dois imóveis residenciais.

Figura 13: Praça República Dominicana, vista da via informal para acesso a residências, acesso pela rua Chicona Fonte: Google Street View, 2023.

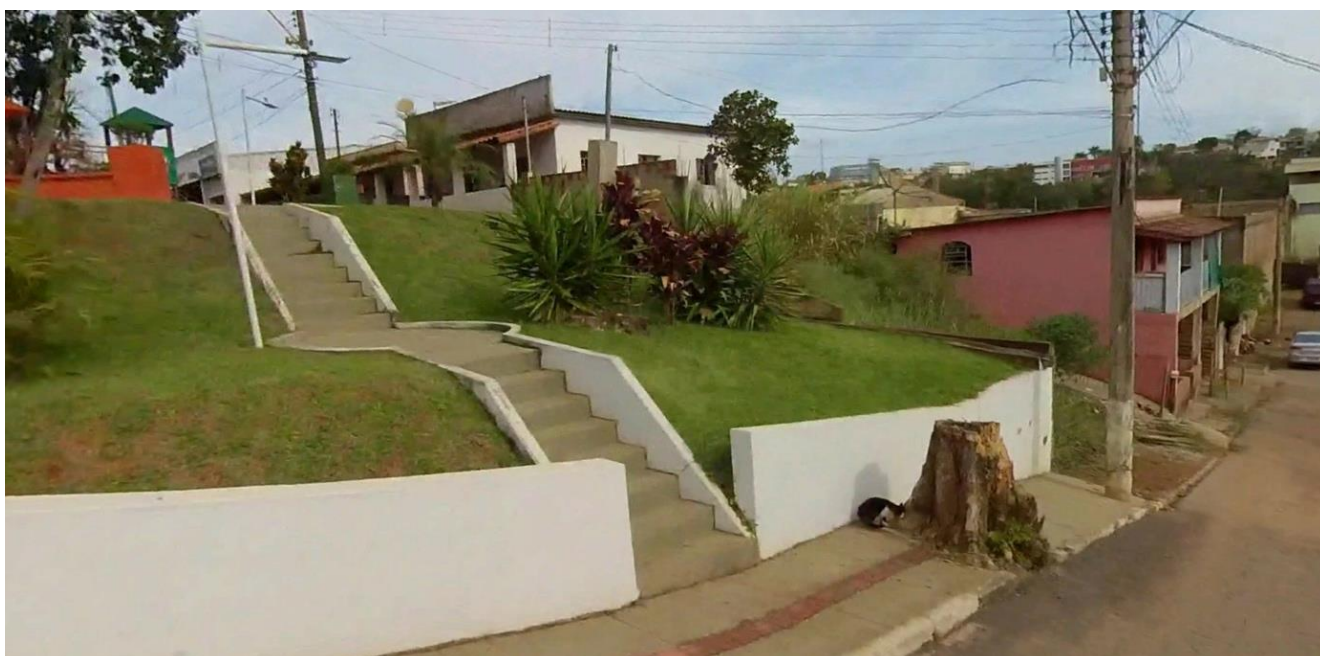
As áreas da praça com equipamentos públicos, como bancos e playground, encontram-se na porção predominantemente plana, lindeira a rua Chicon. Há ainda, um acesso pela rua República da Venezuela, porém, como esta via encontra-se em franco declive, o acesso se dá por escadaria com patamar intermediário. Importante ressaltar que a escada encontra-se desprovida dos elementos de proteção e segurança; guarda-corpo e corrimão. Nota-se ainda que próximo ao acesso a escadaria pela rua Venezuela, a calçada encontra-se completamente obstruída por um tronco de árvore já suprimida.

Figura 14: Praça República Dominicana, acesso por escadaria pela rua República da Venezuela. Ausência de guarda-corpo e corrimão. Nota-se ainda calçada obstruída por tronco de árvore já suprimida. Fonte: Google Street View, 2023.
