Denúncia sobre irregularidades no sistema de saneamento instalado pela VALE S.A. na Comunidade dos Pires, Brumadinho – MG

SECRETARIA MUNICIPAL DE GOVERNO COORDENADORIA MUNICIPAL DE PROTEÇÃO E DEFESA CIVIL

ZAS da Vale S.A. e Lançamento de Esgoto sem tratamento no rio Paraopeba

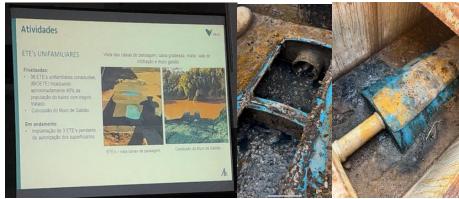
- Desvalorização dos imóveis
- A rede coletora está lançando o esgoto não tratado diretamente no rio Paraopeba, no ponto -20.151971,
 -44.173357.
- Sistema implantado está gerando danos no solo por causa de infiltrações devido a um problema operacional da ETE, em parte do quintal (local onde passa um córrego vindo de uma nascente)

ETE apresentada em reunião com a comunidade em reunião dia 12/07/2023 - ETE UNIFAMILIAR - FOTO 08/08/2025

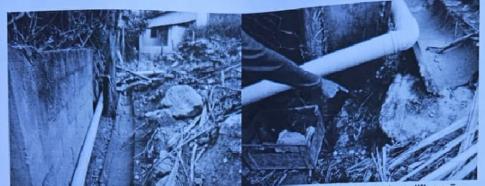
- Vistoria no imóvel (quintal) pela DAP (Departamento de Avaliação e Perícia) no dia 02 de outubro de 2023, situado à Bairro Pires, conforme visto na (Figura 1);
- Constatado no local vistoriado, o início de infiltração da parte do quintal da residência em decorrência da movimentação de terra de uma contaminação de esgoto, gerando aspecto estético desagradável, proliferação de moscas, formação de espuma no efluente final, lodo com maus odores, entupimento ou obstrução de estruturas hidráulicas nos fundos do terreno, como visto na (Figura 2 e 3);

Figura 2 — Detalhe da caneleta com partes de infiltrações no muro da edificação

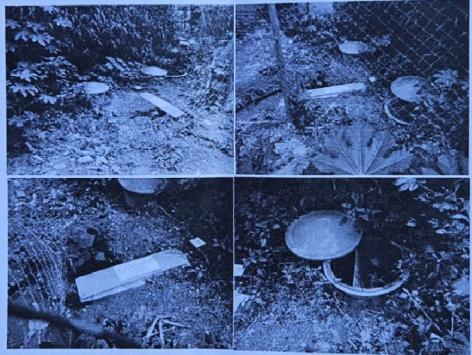
Figura 3 — Detalhe da instalação da ETE, verificação do estado de conservação dos materiais e equipamentos

Em vistoria realizada no imóvel, foi constatado que o imóvel sofreu falha operacional (memoritárica su contínua) acarrotando sobrecarga das etapas subsequentes. O sistema implantado não apresenta dispositivos de controle ou flexibilidade operacional, gerando danos no solo por causa de infiltrações devido a um problema operacional da ETE, em parte do quintal (local onde passa um córrego com uma nascente).

O mais indicado é realizar uma investigação em todo o processo de tratamento que percorre o quintal e suas adjacências, identificando as causas das falhas e propondo as respectivas medidas corretivas, como:

- Caracterização das vazões, concentrações e cargas afluentes;
- Verificação das tipologias e eventuais misturas de efluentes que adentram a ETE;
- Checagem dos tempos de detenção hidráulico, taxas de carregamento e outros critérios de projeto;
- Conferência entre dimensionamento e condição operacional de cada processo unitário componente:
- Conferência entre projeto e implantação;
- Avaliação da especificação de cada equipamento com a necessidade real;
- Ajuste de rotinas operacionais de descarte de lodos, recirculações internas, limpeza de estruturas.

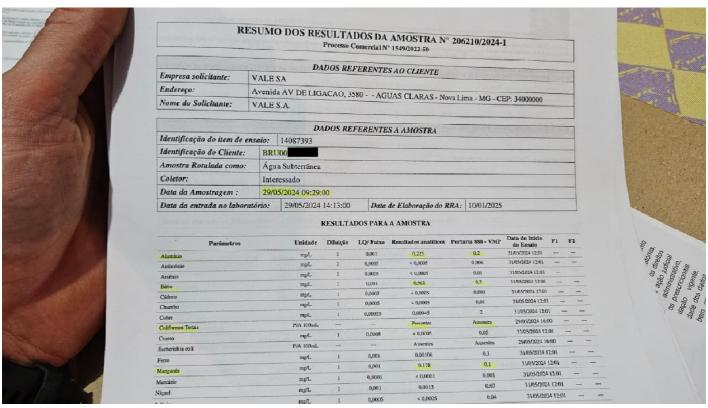
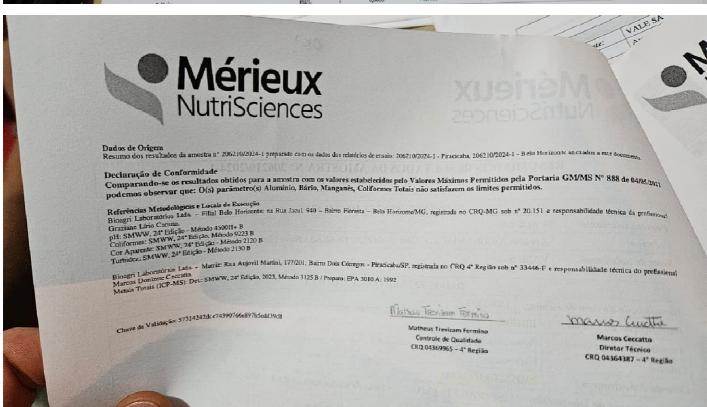
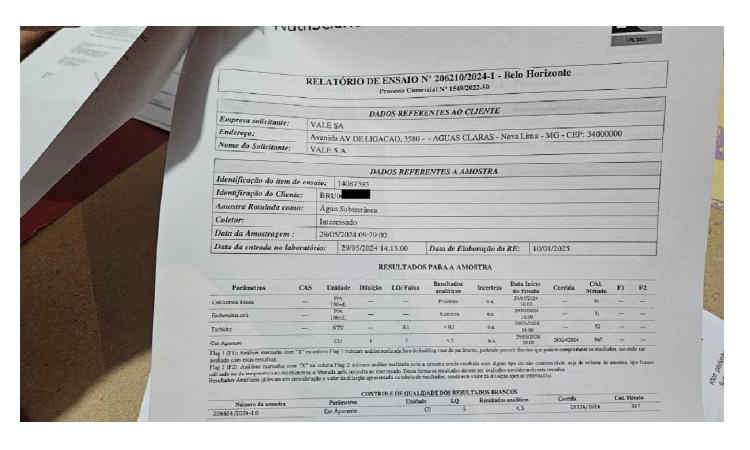
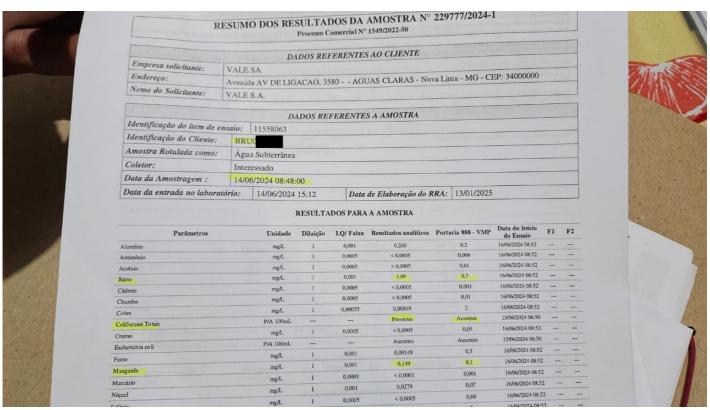
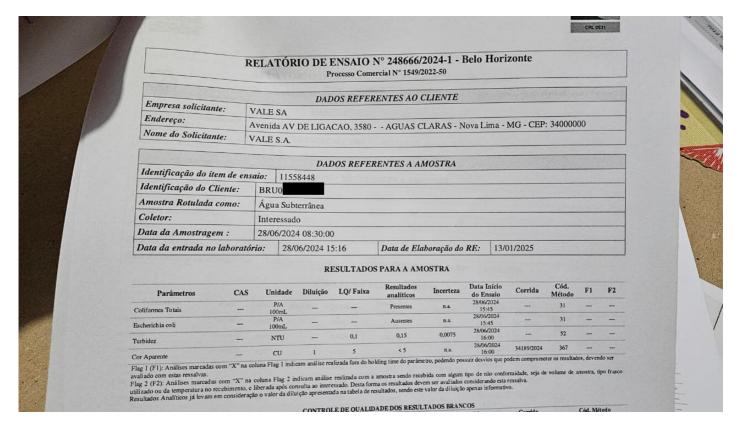
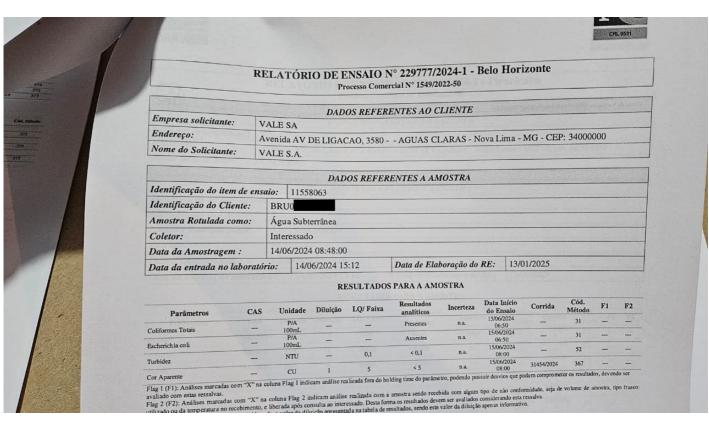
Parâmetros em desconformidade: Alumínio, Bário, Coliformes Totais e Manganês

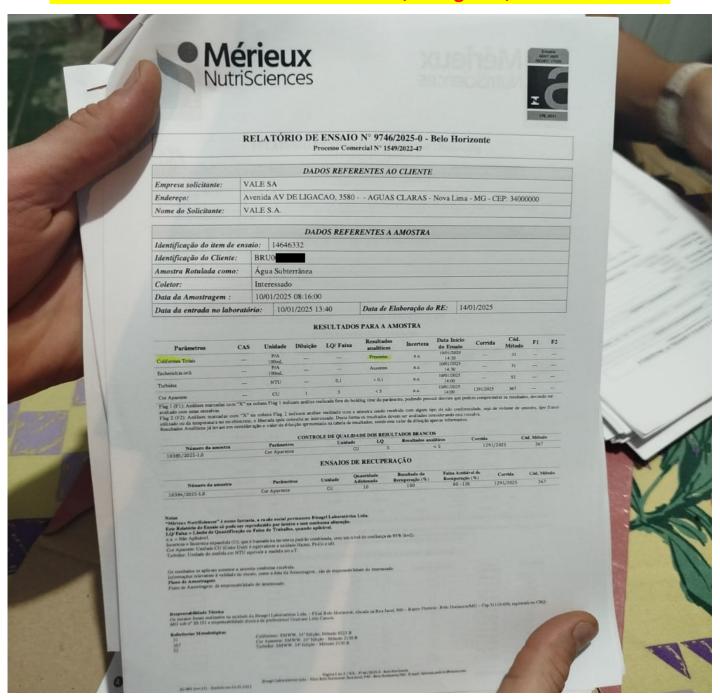
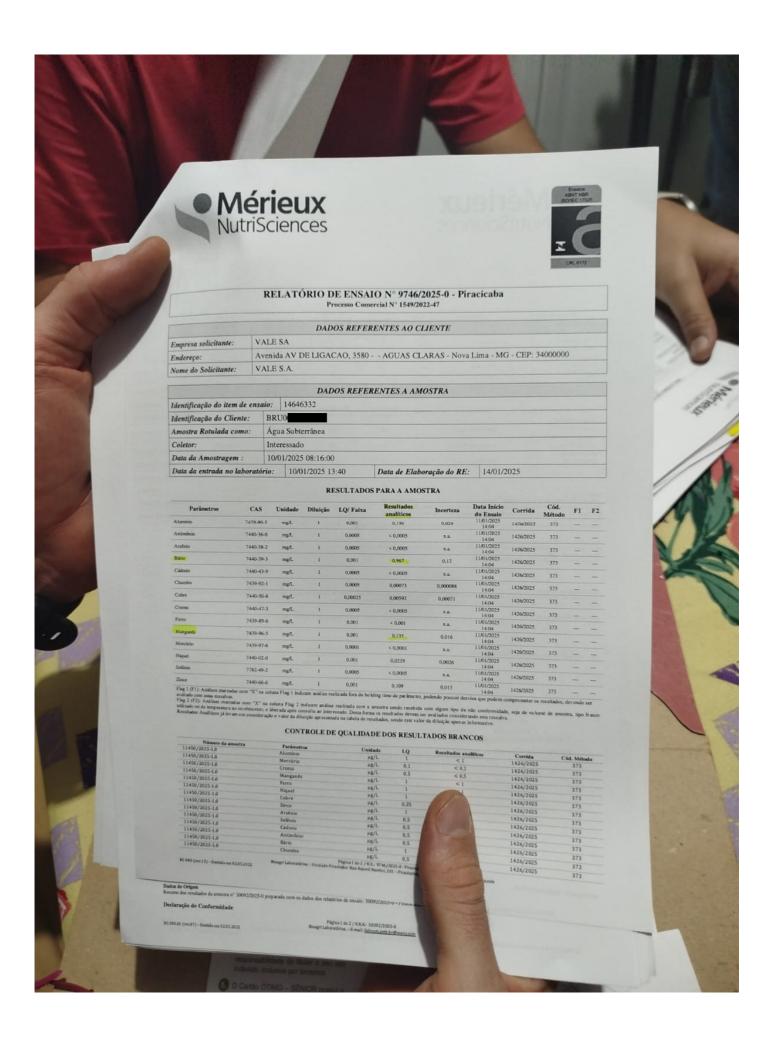
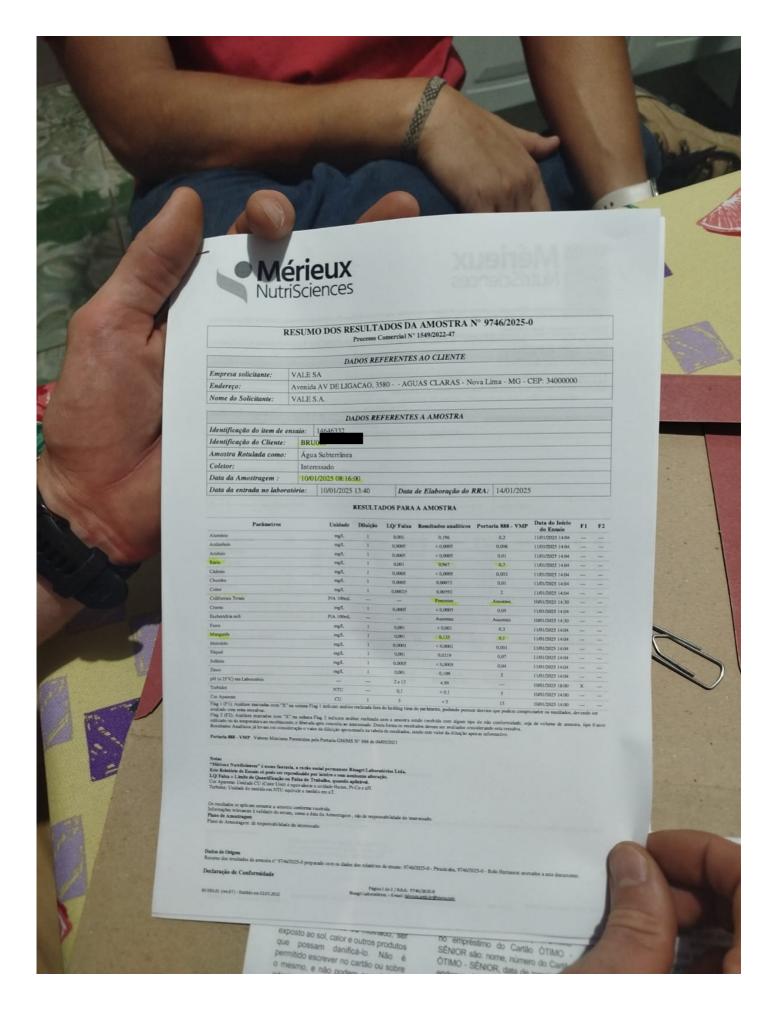
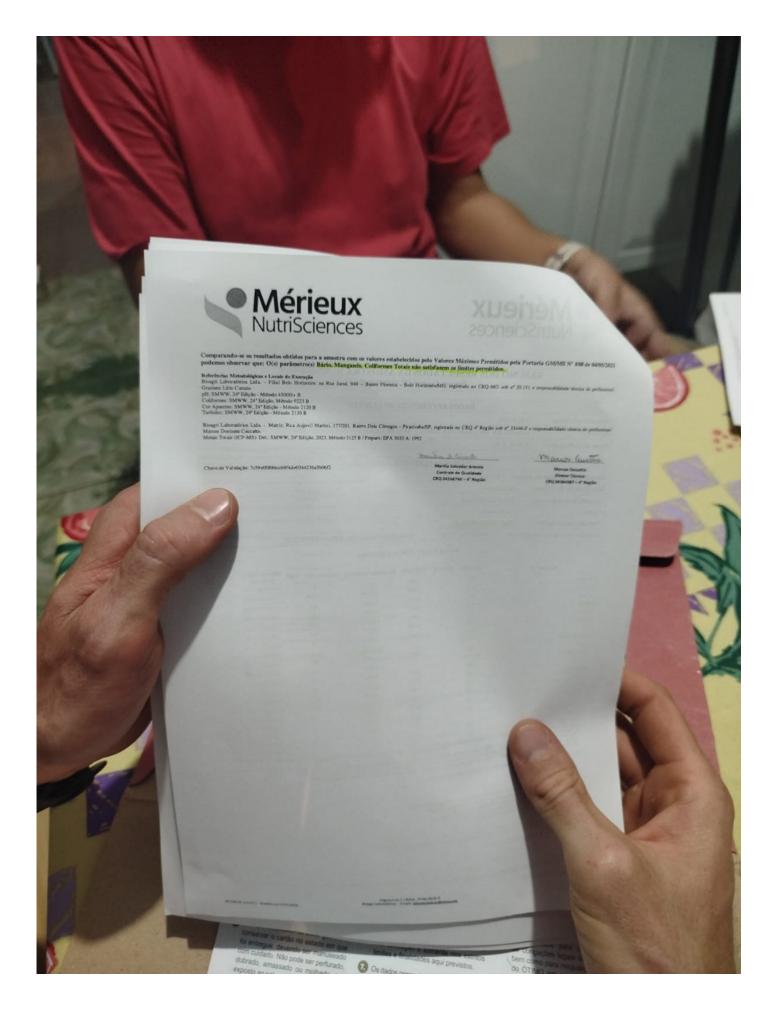
Parâmetros em desconformidade: Bário, Manganês, Coliformes Totais
