**PREFEITURA MUNICIPAL DE BRUMADINHO**  
**SECRETARIA MUNICIPAL DE GOVERNO**  
**COORDENADORIA MUNICIPAL DE PROTEÇÃO E DEFESA CIVIL**

**DADOS**

\*Data da vistoria: 02/10/2023

Local: Rua [REDACTED] Bairro Pires - Brumadinho - MG

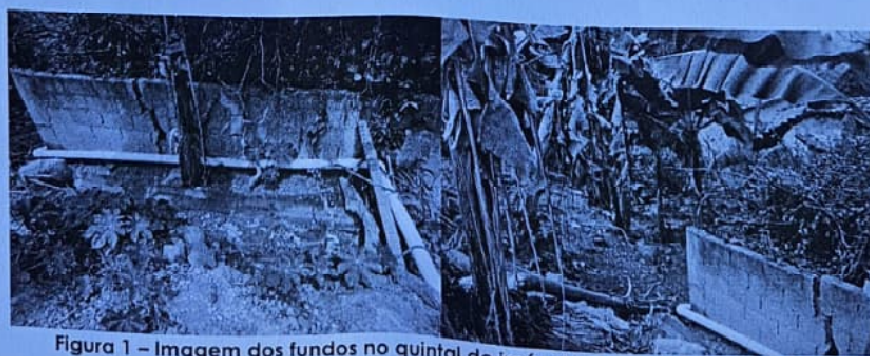
- Vistoria no imóvel (quintal) pela DAP (Departamento de Avaliação e Perícia) no dia 02 de outubro de 2023, situado à [REDACTED] Bairro Pires, conforme visto na (Figura 1);
- Constatado no local vistoriado, o início de infiltração da parte do quintal da residência em decorrência da movimentação de terra de uma contaminação de esgoto, gerando aspecto estético desagradável, proliferação de moscas, formação de espuma no efluente final, lodo com maus odores, entupimento ou obstrução de estruturas hidráulicas nos fundos do terreno, como visto na (Figura 2 e 3);

Figura 1 – Imagem dos fundos no quintal do imóvel na Rua Beira Linha [REDACTED]

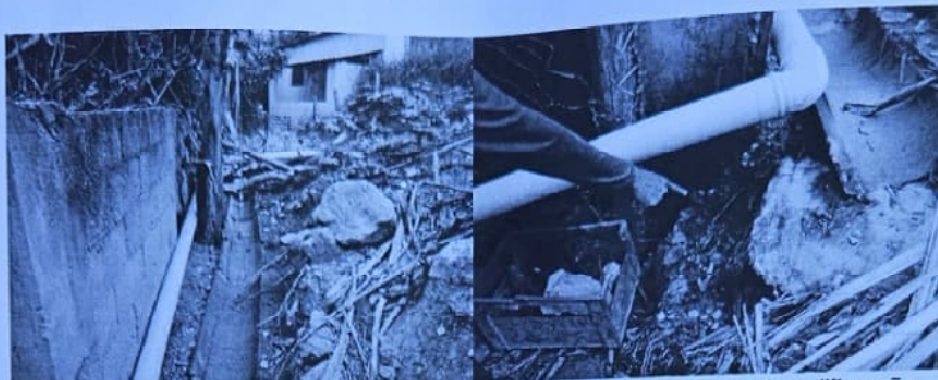
Figura 2 – Detalhe da canelela com partes de infiltrações no muro da edificação

Em vistoria realizada no imóvel, foi constatado que o imóvel sofreu falha operacional (momentânea ou contínua), acarretando sobrecarga das etapas subsequentes. O sistema implantado não apresenta dispositivos de controle ou flexibilidade operacional, gerando danos no solo por causa de infiltrações devido a um problema operacional da ETE, em parte do quintal (local onde passa um córrego com uma nascente).

O mais indicado é realizar uma investigação em todo o processo de tratamento que percorre o quintal e suas adjacências, identificando as causas das falhas e propondo as respectivas medidas corretivas, como:

- Caracterização das vazões, concentrações e cargas afluentes;
- Verificação das tipologias e eventuais misturas de efluentes que adentram a ETE;
- Checagem dos tempos de detenção hidráulico, taxas de carregamento e outros critérios de projeto;
- Conferência entre dimensionamento e condição operacional de cada processo unitário componente;
- Conferência entre projeto e implantação;
- Avaliação da especificação de cada equipamento com a necessidade real;
- Ajuste de rotinas operacionais de descarte de lodos, recirculações internas, limpeza de estruturas.

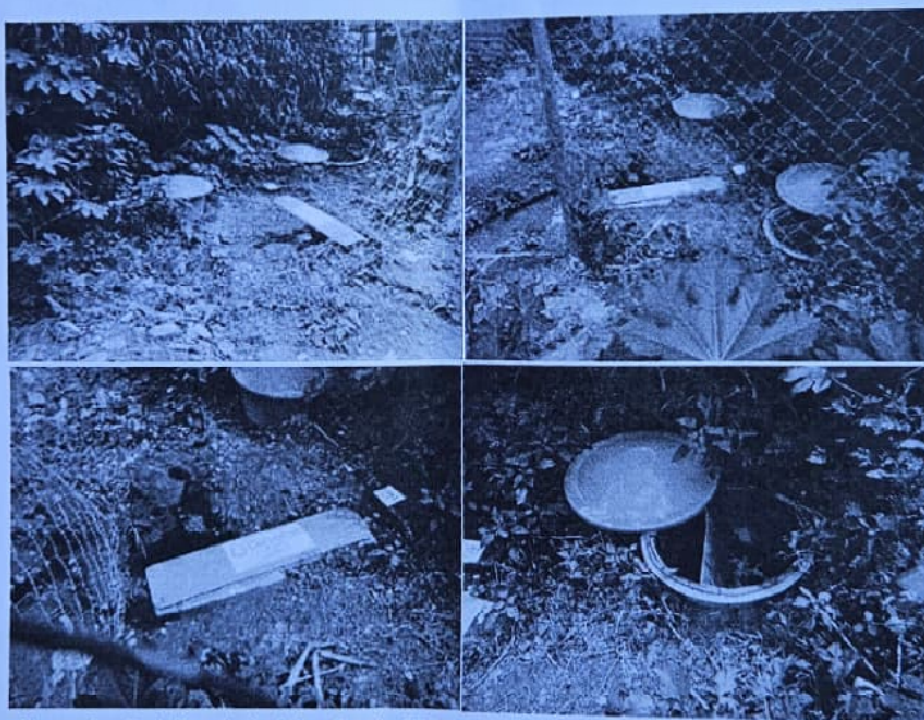
Figura 3 – Detalhe da instalação da ETE, verificação do estado de conservação dos materiais e equipamentos
