ANÁLISE DOS DANOS NA REGIÃO 1

BRU
MA
DI
NHO

AGOSTO 2021

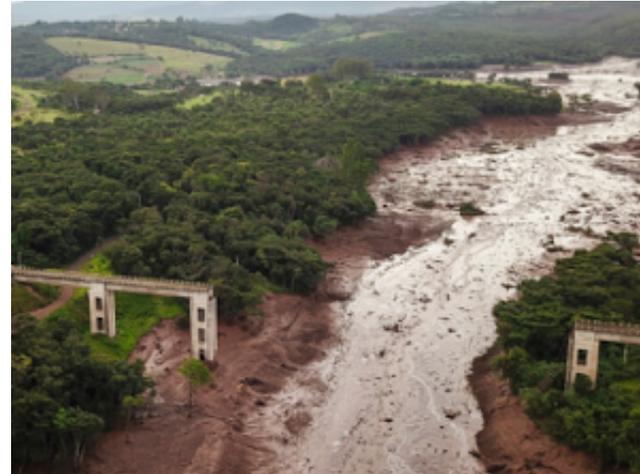
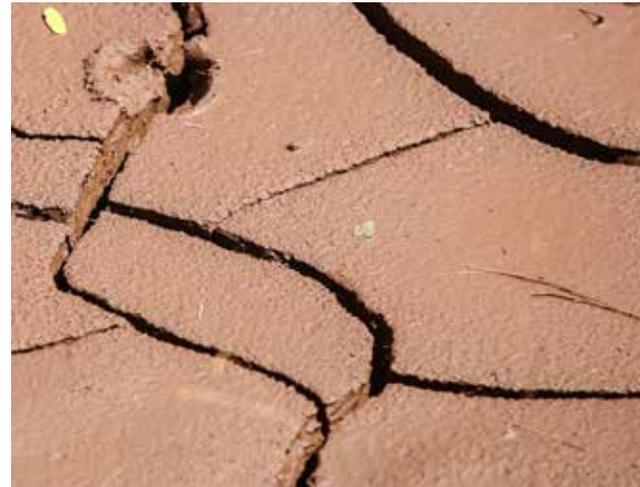
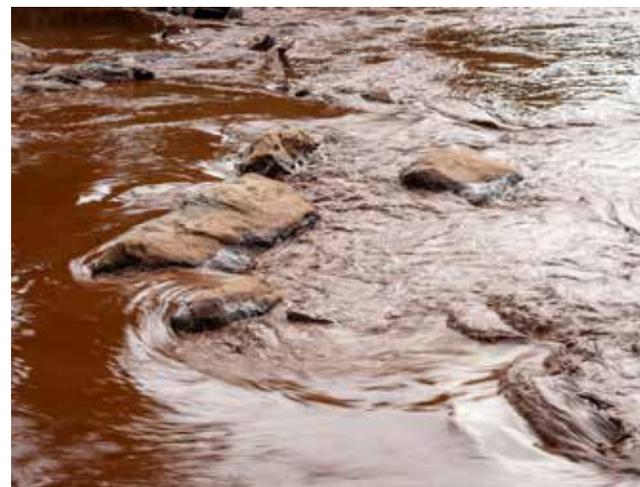
MATA CILIAR

Em condições normais, a água do rio e suas margens se encontram em situação de equilíbrio. As margens de um rio e a cobertura vegetal são fatores que influenciam a condição de estabilidade do entorno.

Portanto, a lama tóxica no ribeirão Ferro-Carvão e seu entorno, a remoção da vegetação nativa e a modificação da composição dos solos e sedimentos das margens causam a diminuição da estabilidade das margens fluviais. Esse é um dano ambiental decorrente do rompimento da barragem da Vale em Brumadinho e que torna o rio mais vulnerável a processos de erosão.

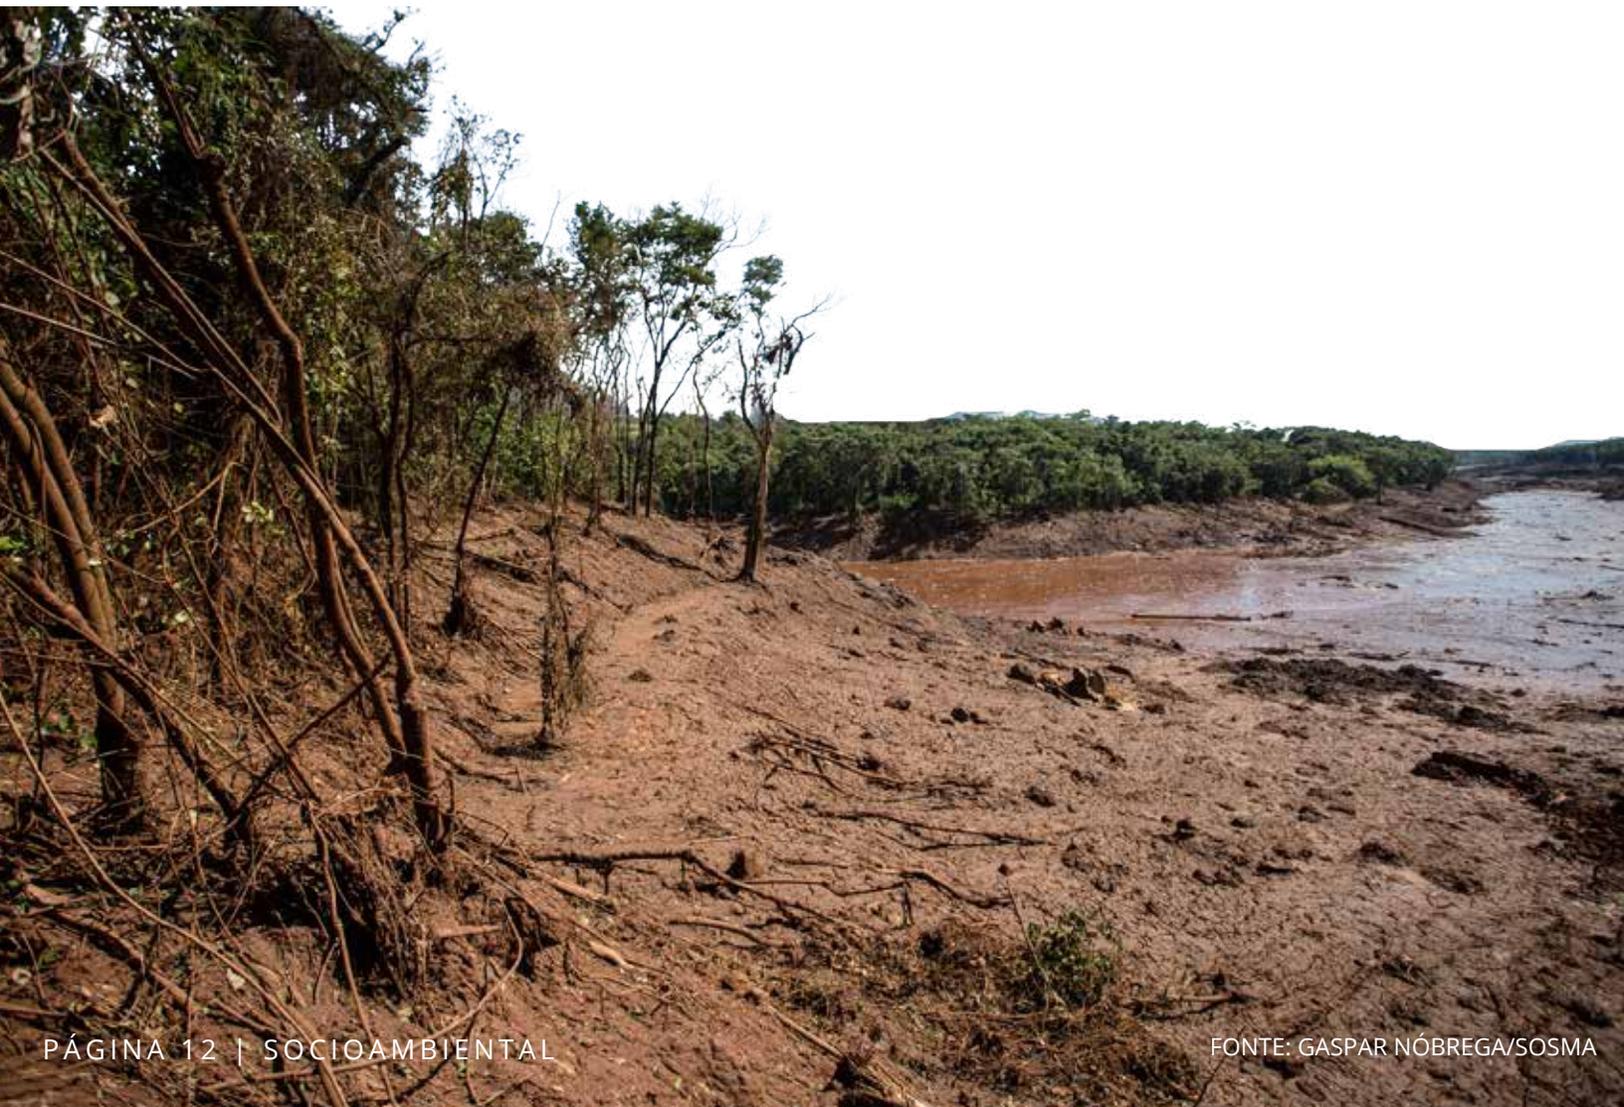
A figura a seguir nos ajuda a entender alguns dos danos descritos. Do lado esquerdo está um esquema que mostra os locais onde houve maior depósito de lama de rejeito (ribeirão Ferro-Carvão e confluência com o Rio Paraopeba). Do lado direito está a representação do que aconteceu com o Paraopeba mais à frente da confluência com o ribeirão Ferro-Carvão.

Ao longo do curso do ribeirão Ferro-Carvão e no local de sua confluência com o rio, uma grande quantidade de lama ficou retida, causando o acúmulo de água em locais específicos do leito e a redução do volume de água em outros locais. Esse fenômeno é denominado de assoreamento dos cursos d'água, também considerado como um dano ambiental.

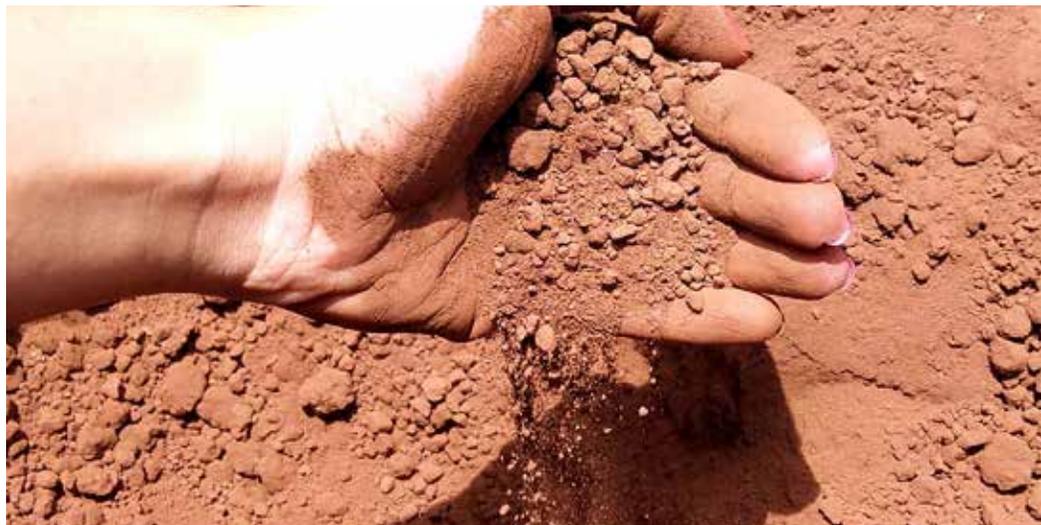
FONTE: UFOP

Conforme explicou o professor Miguel Felipe, da Universidade Federal de Juiz de Fora (UFJF), em uma entrevista, a lama de rejeito de minério possui três camadas: uma densa, que fica no fundo do leito dos rios, uma mais fina, que boia na superfície, e uma camada química, que se mistura à água e tem alto poder de contaminação.

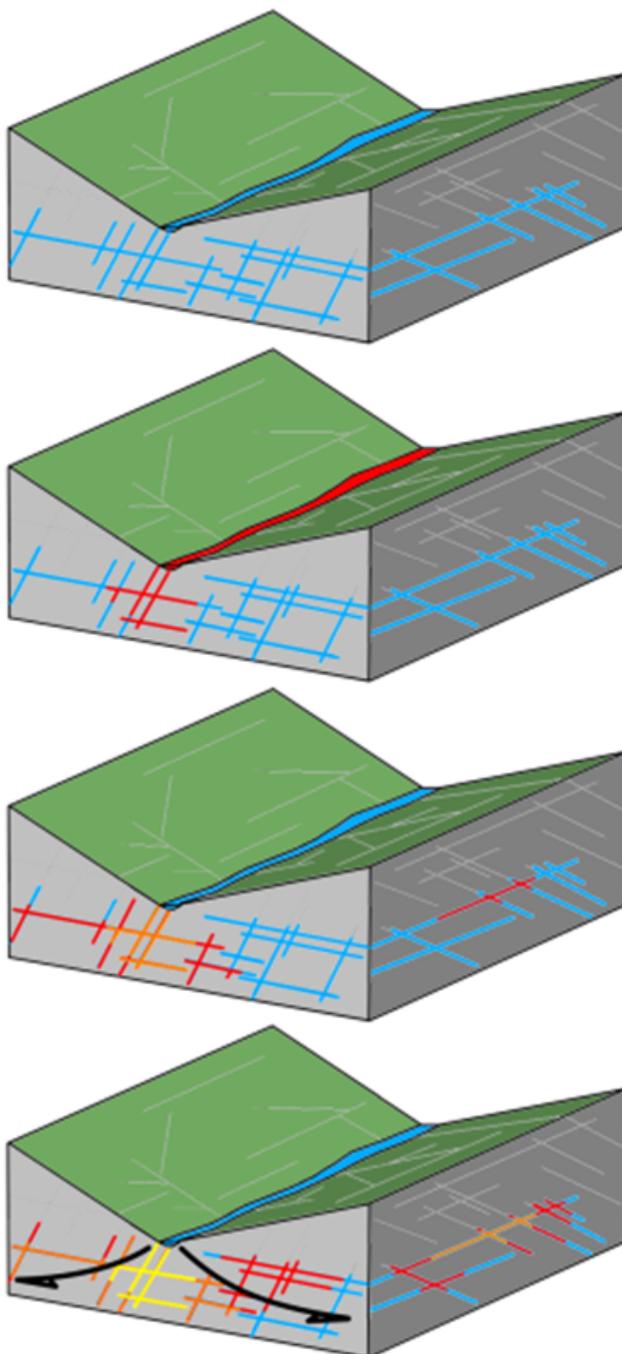
FONTE: CAMF - PUC/MINAS, 2020. FONTE: RELATÓRIO PRELIMINAR DA ÁGUA.

Além dos próprios danos associados à contaminação das águas superficiais, os contaminantes podem caminhar em direção às águas subterrâneas, comprometendo também a sua qualidade. O aquífero predominante na região é o chamado aquífero Fraturado Centro Sul. Por ser um aquífero fraturado, os contaminantes podem se espalhar pelas águas subterrâneas de duas formas: por meio de infiltração pelo solo; ou da forma como mostra a figura 2, por meio de dispersão entre as fraturas.

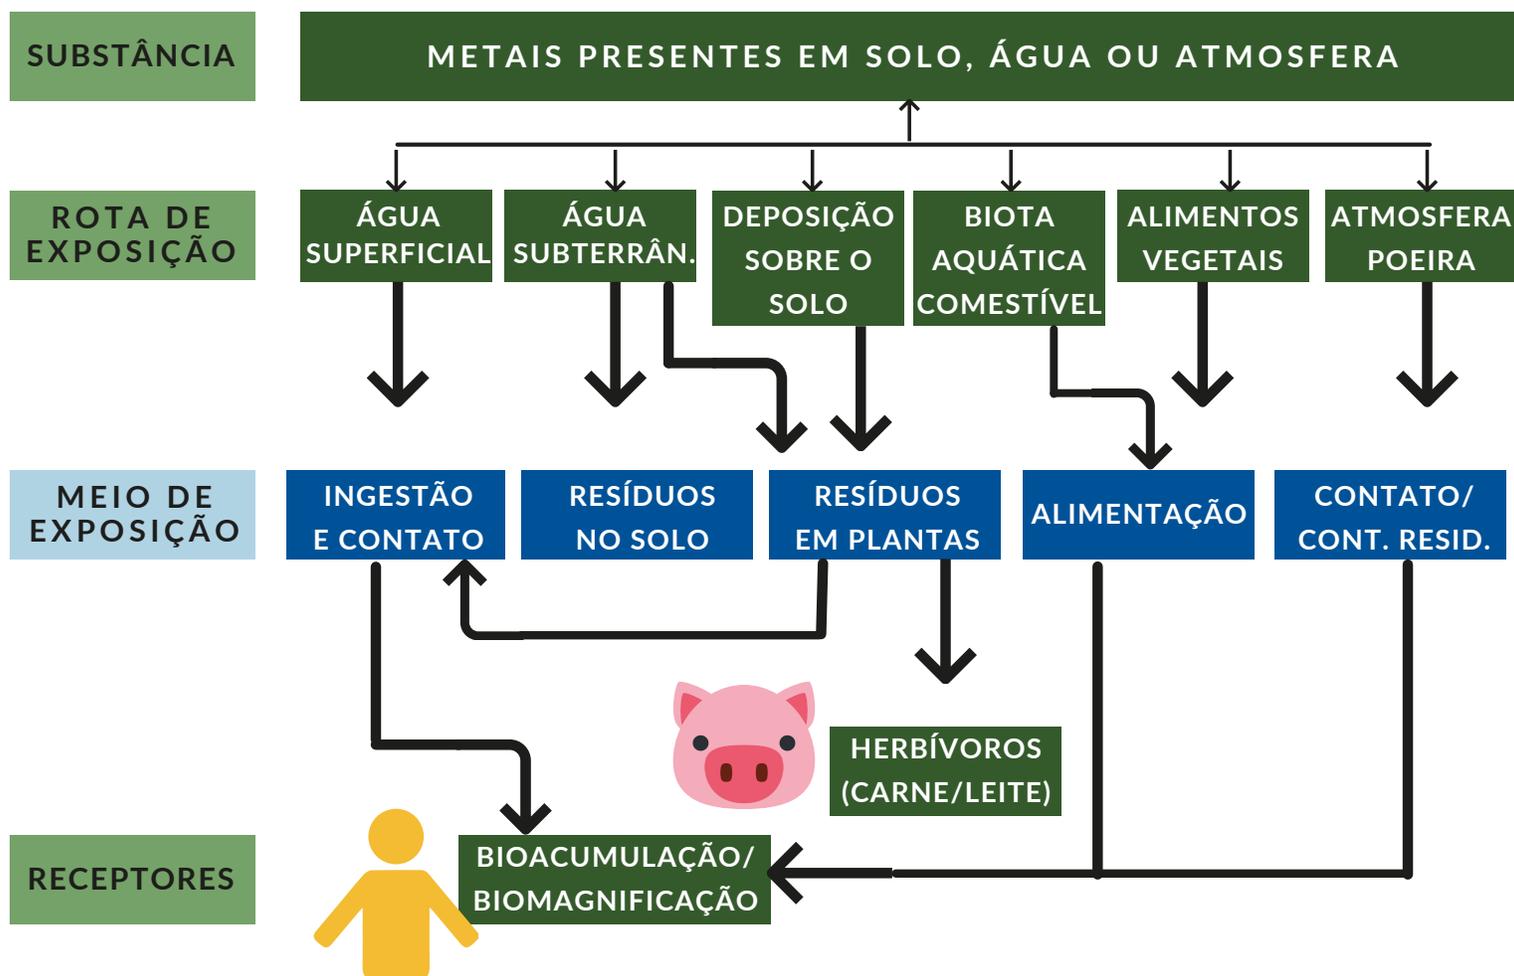
FIGURA 3: FLUXOGRAMA DAS POSSÍVEIS ROTAS, MEIOS DE EXPOSIÇÃO E EFEITOS CAUSADOS PELA EXPOSIÇÃO AOS METAIS LIBERADOS NO AMBIENTE PELO ROMPIMENTO DA BARRAGEM EM BRUMADINHO

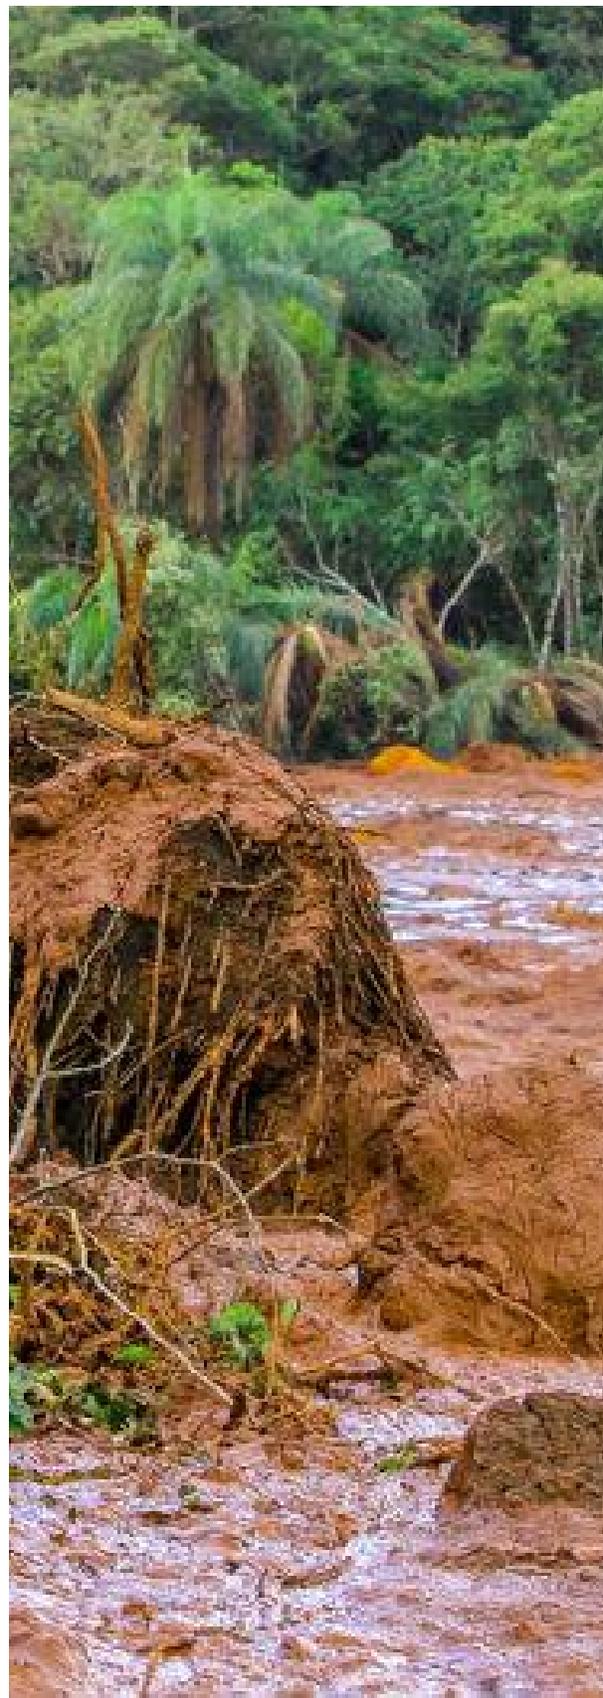
A partir dos danos levantados, buscamos determinar o tipo de efeito de cada dano sobre cada um dos serviços ecossistêmicos analisados, classificando-o como nulo (0), indireto (1) ou direto (2). Com isso, foi possível identificar os danos mais nocivos, assim como os serviços ecossistêmicos mais afetados.

Pela matriz é possível comparar os diferentes danos e serviços, bem como as relações estabelecidas entre eles, permitindo identificar o efeito combinado que os danos têm sobre os serviços ecossistêmicos.

A partir da matriz, foram sintetizados os dois principais resultados calculados. São eles: a significância dos danos em si, e a significância dos danos perante os serviços ecossistêmicos. Para obter esses resultados, a significância base de cada dano é ponderada pelo índice do tipo de efeito [nulo (0), indireto (1) ou direto (2)] para cada serviço ecossistêmico. Com isso, obtém-se uma significância específica de cada dano sobre cada serviço ecossistêmico.

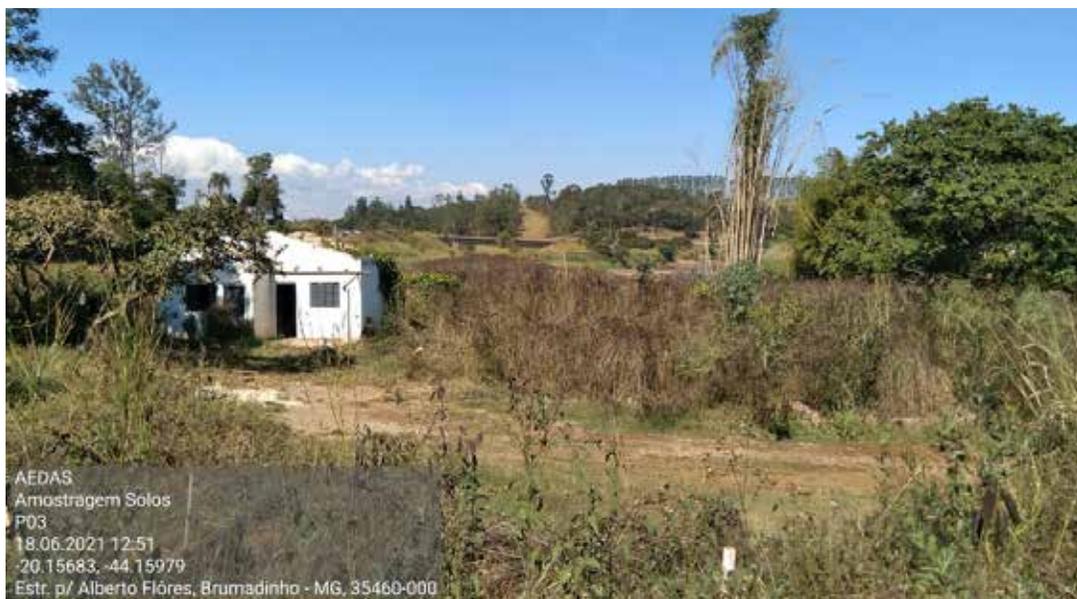
AEDAS
Amostragem Solos
P03
18.06.2021 12:51
-20.15683, -44.15979
Estr. p/ Alberto Flores, Brumadinho - MG, 35460-000

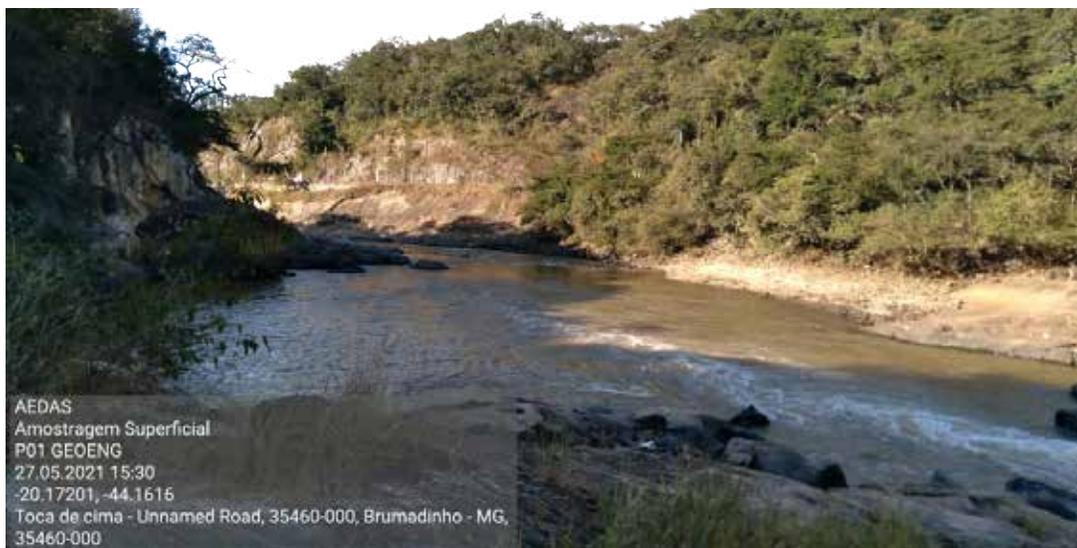
AEDAS
Amostragem Superficial
P01 GEOENG
27.05.2021 15:30
-20.17201, -44.1616
Toca de cima - Unnamed Road, 35460-000, Brumadinho - MG,
35460-000

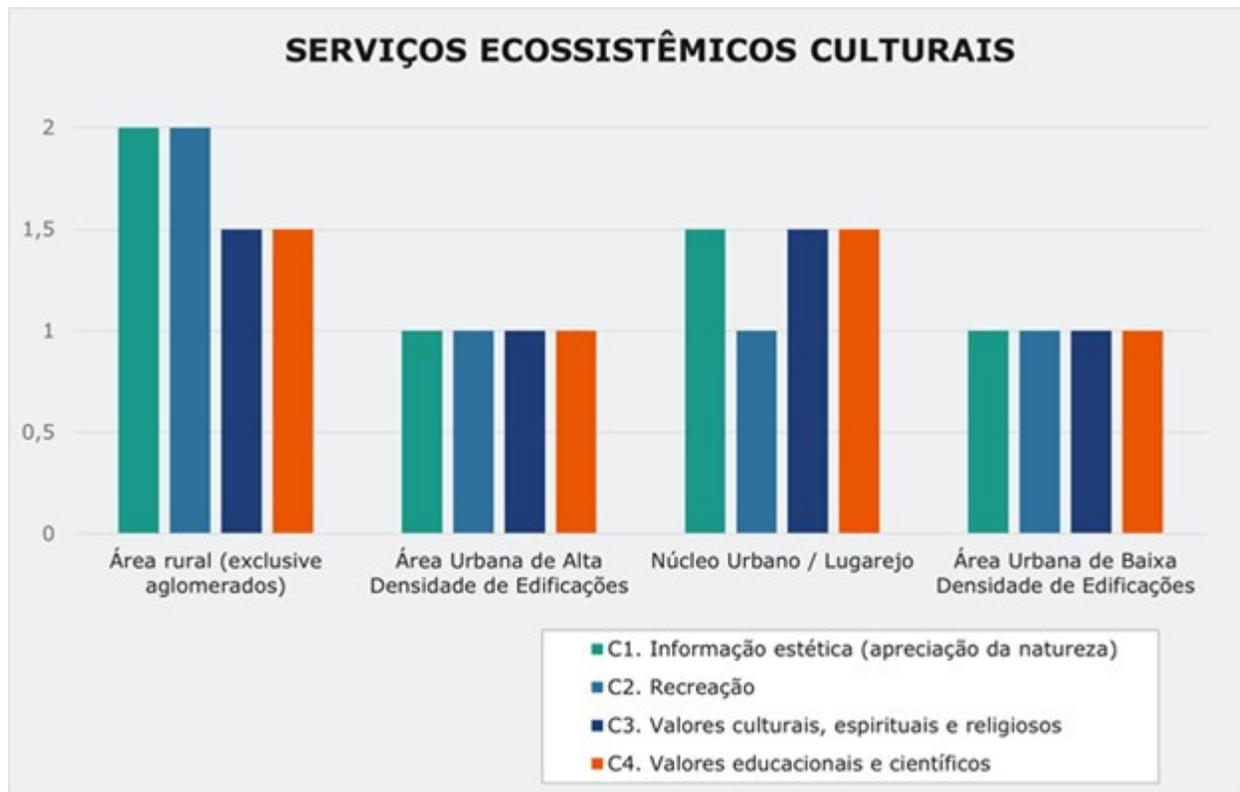
GRÁFICO 4

Além disso, a prática esportiva da pesca, e o próprio uso recreativo do Rio Paraopeba foi interrompido com o rompimento da barragem, o que pode ser expressado na alta significância dos serviços que o rio oferece/oferecia e a relevância para as diferentes comunidades rurais ou urbanas, conforme pode ser visualizado no gráfico abaixo.

Os índices de capacidade de fornecimento dos serviços ecossistêmicos apresentados nos gráficos acima funcionam como ponderadores das significâncias totais, assim, é possível determinar uma significância geral que está associada a cada tipo de situação setorial (uso e ocupação do solo), ao relacionarmos os danos sobre os serviços ecossistêmicos com as suas respectivas capacidades de fornecimento nos territórios.

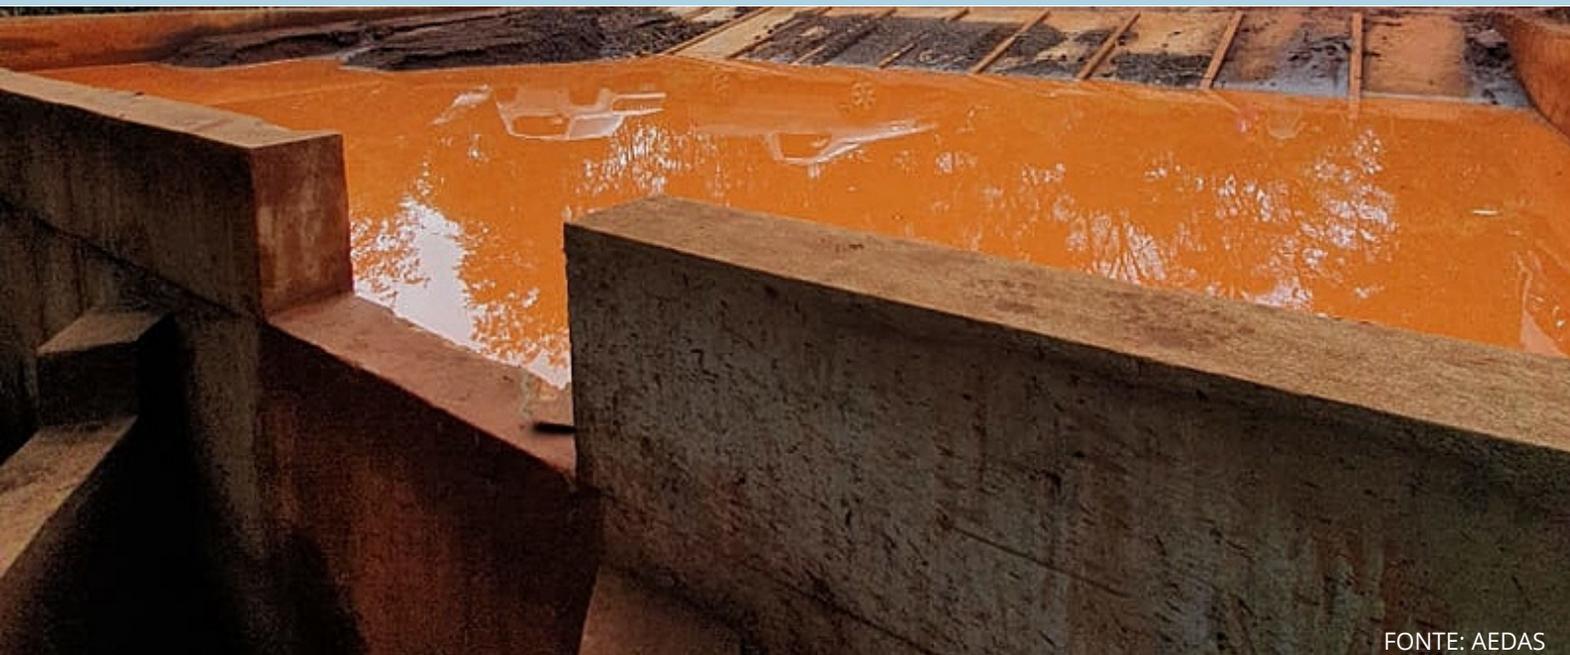
Tabela 3. Mensuração do atributo saneamento.

Pelos resíduos sólidos, considerou-se um índice no valor de 1 para setores com 80% ou mais a população com acesso aos serviços de coleta de resíduos sólidos; 1,5 para setores com serviços de coleta de resíduos sólidos disponíveis para 60% a 80% da população; e 2 para setores com menos de 60% da população atendida pelos serviços de coleta, conforme pode ser visualizado na tabela a seguir.

O atributo de saneamento é determinado a partir da média dos índices calculados com base nos critérios de água, esgoto e resíduos sólidos. A adoção desse atributo se justifica pela relevância destes três aspectos na forma como se expressam os efeitos dos danos ambientais. Especialmente no que se refere à rede de abastecimento, a ocorrência de tratamento diminui os efeitos nocivos dos danos constatados. Notamos, apesar disso, especialmente na Zona Quente, que o índice de cobertura da rede de abastecimento não é satisfatório, o que amplia os riscos associados às alterações nos parâmetros de qualidade e potabilidade da água.

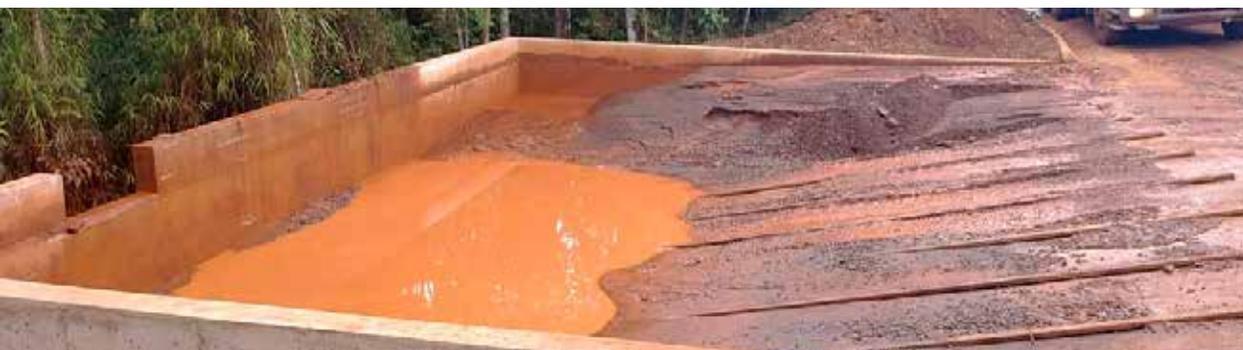
C) Quando observamos a **significância ponderada pelo atributo de saneamento**, os maiores valores ocorrem na região rural de Alberto Flores/ETAF e na zona rural ao norte de Tejuco e Córrego do Barro. Tais setores são muito pouco populosos e não tem acesso à rede coletora ou fossas sépticas. O mesmo ocorre quanto ao abastecimento de água, sendo muito comum a adoção de poços ou outras formas de captação de água e à coleta de resíduos, sendo comum a adoção de outras formas de descarte. Tal padrão se repete no setor rural do Córrego do Feijão, onde o abastecimento de água é altamente dependente de poços artesianos, sujeitos à contaminação, além de apresentar uma baixíssima cobertura da rede de coleta de esgotos. Os setores das comunidades de Assentamento Pastorinhas e Ponte das Almorreimas também apresentam alta significância ponderada pelo atributo AER, o que se relaciona principalmente à baixa cobertura das redes de água e esgoto. Entre os setores a jusante, destaca-se o de José Henriques, que apresenta a maior significância ponderada pelo atributo de saneamento. Além dele, áreas rurais em Conceição de Itaguá também apresentam alta significância, também em função dos baixos índices de cobertura da rede de abastecimento de água e de coleta de esgoto.

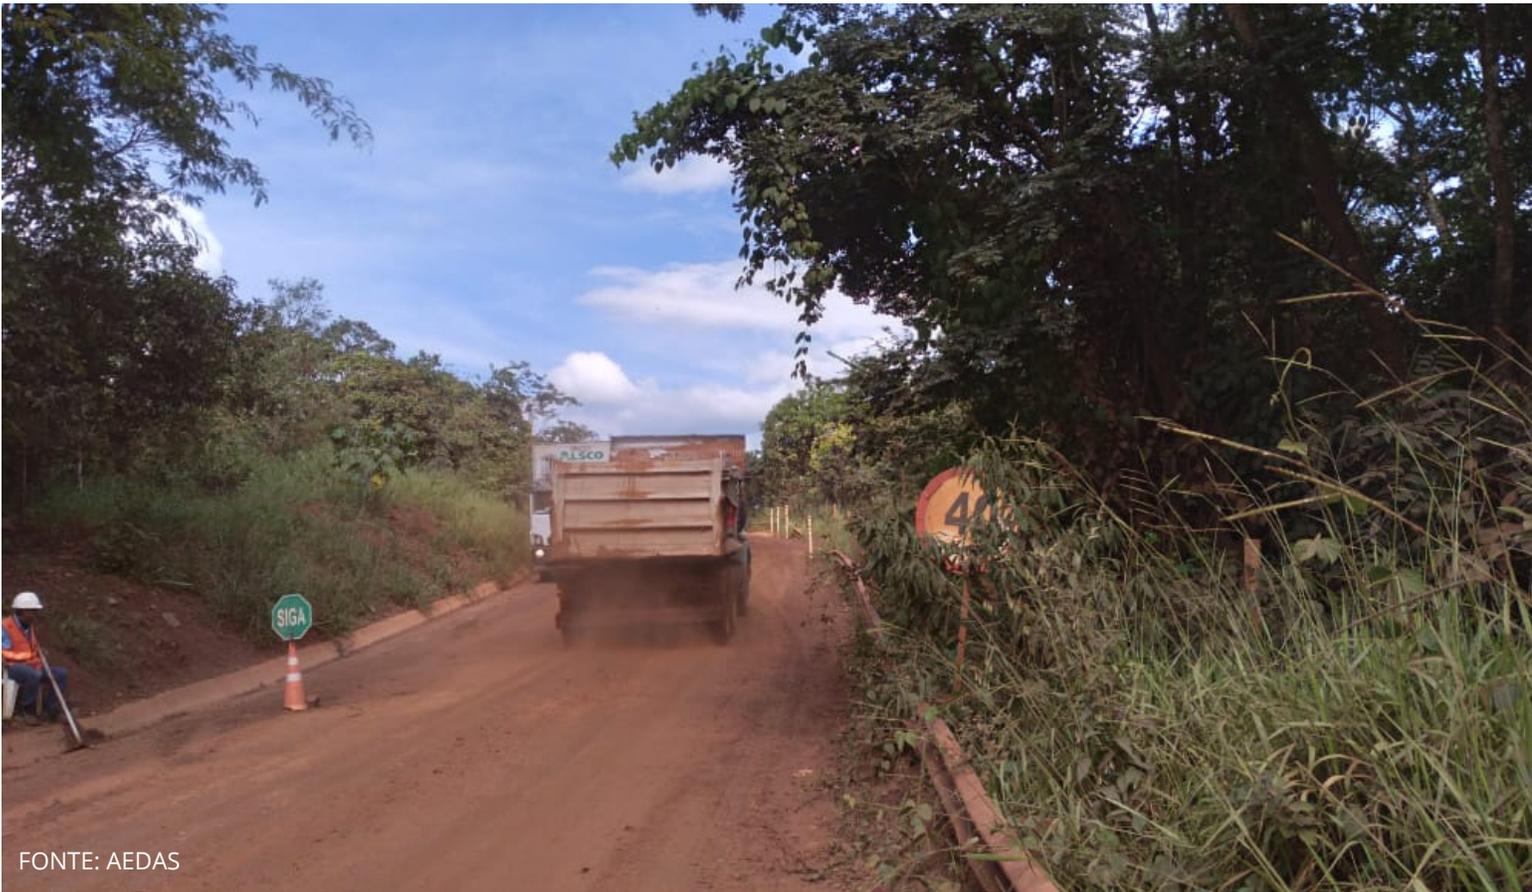
A degradação da qualidade da água, especificamente na comunidade do Tejuco, pôde ser verificada em visita a campo, na qual a equipe pôde constatar provável contaminação por rejeito de mineração e lama em águas superficiais. O local onde se encontra um reservatório e um sistema de adução simples que abastecia a comunidade do Tejuco, em Brumadinho, fica muito próximo a uma estrada que estava fechada, mas foi reaberta para uso da Vale, visando permitir o acesso por terra à área do rompimento, e então facilitar a tomada de ações emergenciais, como as de resgate.

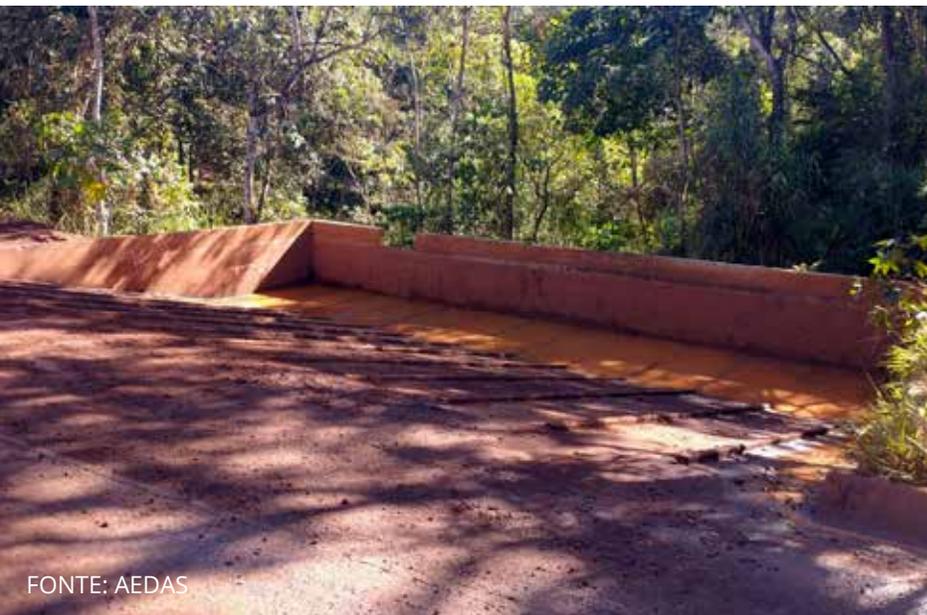
Em determinada altura da estrada, há uma região de leve desnível, formando um pequeno vale, que coincide com a entrada de uma pequena trilha que leva ao reservatório que faz parte do sistema de adução da comunidade do Tejuco e à nascente que o abastece. Nesse pequeno vale que se forma na estrada, há periodicamente o acúmulo de lama e possível presença de resíduos de rejeito de mineração (pela proximidade a diversas minas), especialmente quando chove. Para conter esse acúmulo de lama, de modo a não contaminar o reservatório ou o sistema de adução da comunidade do Tejuco, foram construídas duas caixas de decantação junto à estrada.

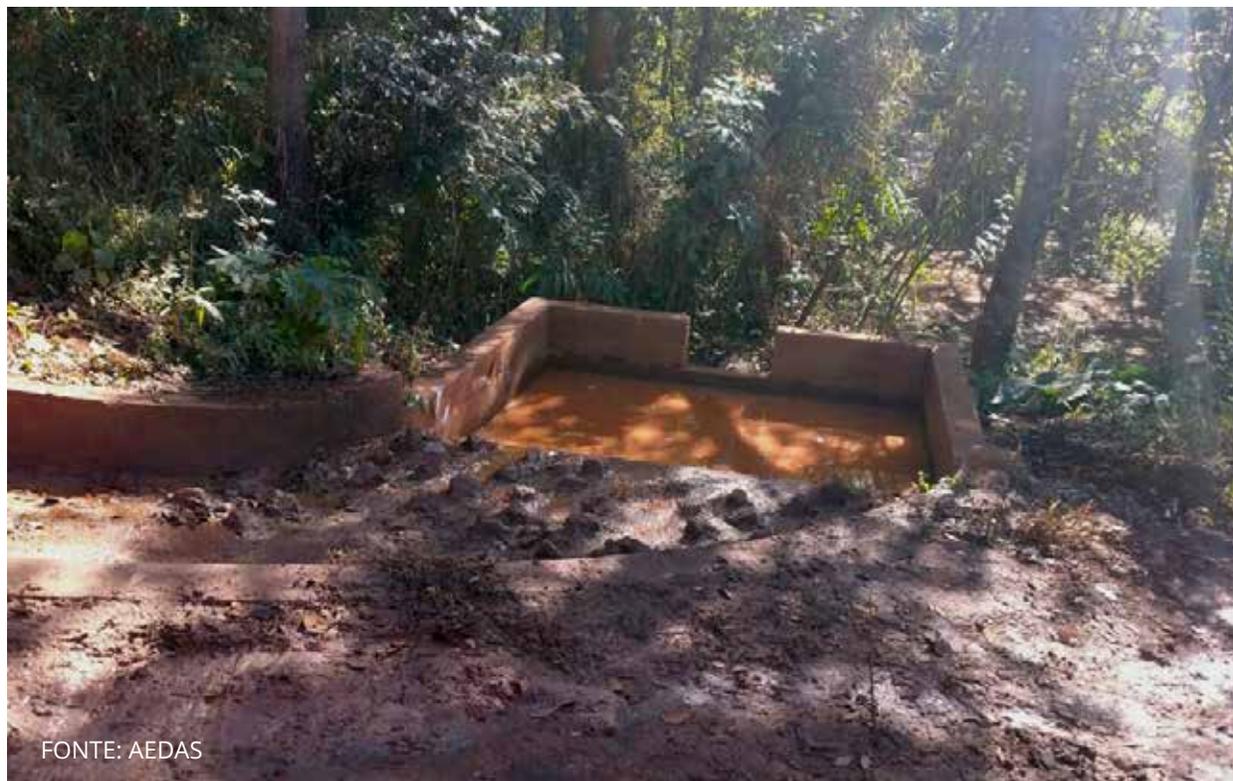
No entanto, quando da visita de campo, que aconteceu em dezembro de 2020, a equipe constatou que estas caixas de decantação estavam completamente cheias de lama, conforme se observa nas imagens a seguir. Além disso, o extravasamento do conteúdo destas caixas, pôs a lama em contato com a canalização do sistema de adução, indicando possível contaminação da água de abastecimento por esse material.

De fato, na comunidade do Tejuco, foram relatados casos de água com aspecto barrento saindo das torneiras e a população relata evitar utilizar o sistema de abastecimento comunitário. Atualmente a comunidade do Tejuco depende do fornecimento externo de água.
