BARRA LONGA ATINGIDA PELA RUPTURA
DA BARRAGEM DE FUNDÃO DA
SAMARCO/VALE/BHP BILLITON
Um Estudo Amostral

PERDA ECOSSISTÊMICAS: Barra Longa atingida pela ruptura da barragem de Fundão da Samarco/Vale/BHP Billiton

TÍTULO DA OBRA: Cartografia socioambiental crítica de territórios atingidos por barragens e por grandes obras: Perdas Ecológicas

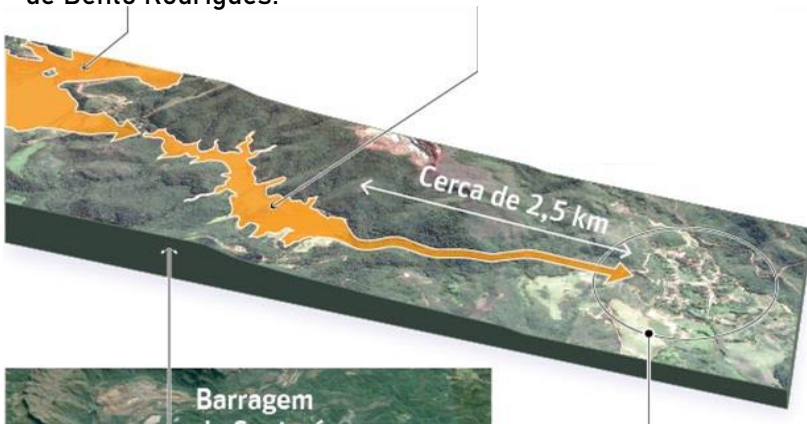
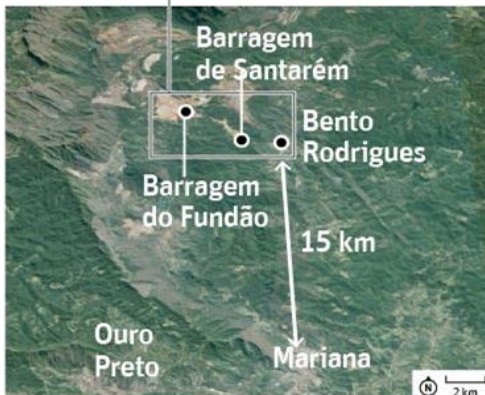
RADIOGRAFIA DA TRAGÉDIA

Por volta das 15h do dia 5 de novembro, a barragem de Fundão, com o armazenamento de 55 milhões de m³, se rompe. Em seguida, segundo a Samarco, o volume da barragem de Fundão “invade” Santarém.

A lama com rejeitos transborda e corre em direção aos subdistrito de Bento Rodrigues.

Importante considerar que o galgamento do rejeito, liquefeito e em maior quantidade implicou em aumento de volume e velocidade. Assim, a escolha tecnológica de localização da barragem de Santarém expandiu o risco à comunidade.

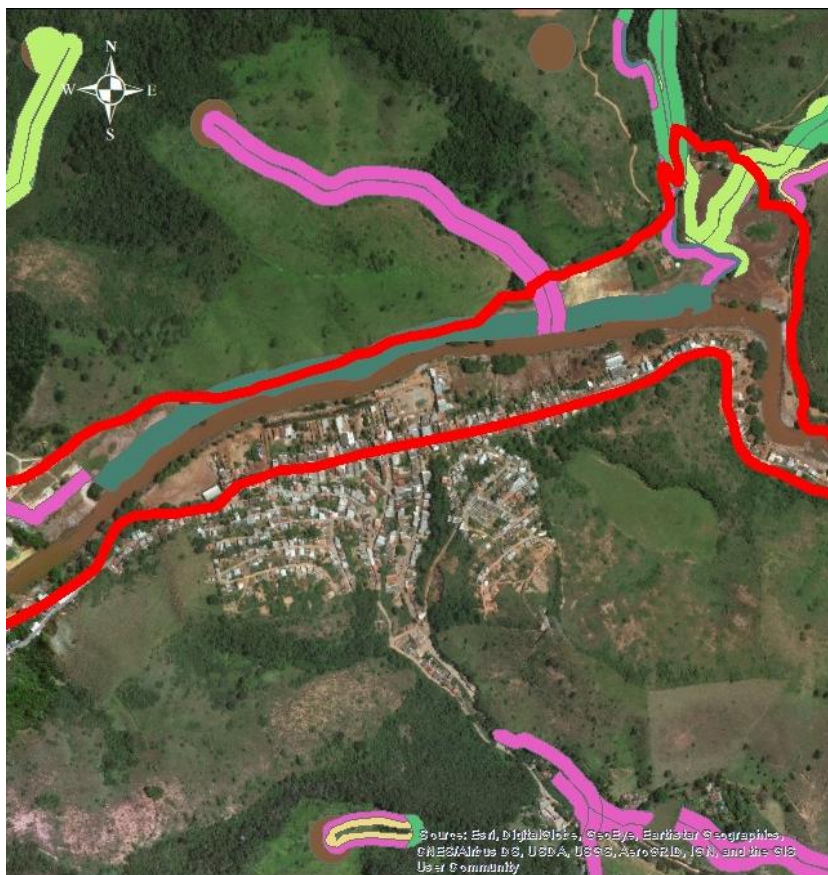
ÁREAS DE PRESERVAÇÃO PERMANENTE EM BARRA LONGA

De acordo com a legislação, considera-se também as áreas no entorno de reservatórios de águas artificiais, decorrentes de barramento ou represamento de cursos d'águas naturais, na faixa definida na licença ambiental do empreendimento, as restingas como fixadoras de dunas ou estabilizadoras de mangues, além dos manguezais em toda a sua extensão. Devido ao rompimento da barragem de Fundão, houve a destruição de 1.469 hectares ao longo de 77 km de curso d'água dos rios Gualaxo do Norte e do Carmo, abrangendo as áreas de preservação permanente (APP).

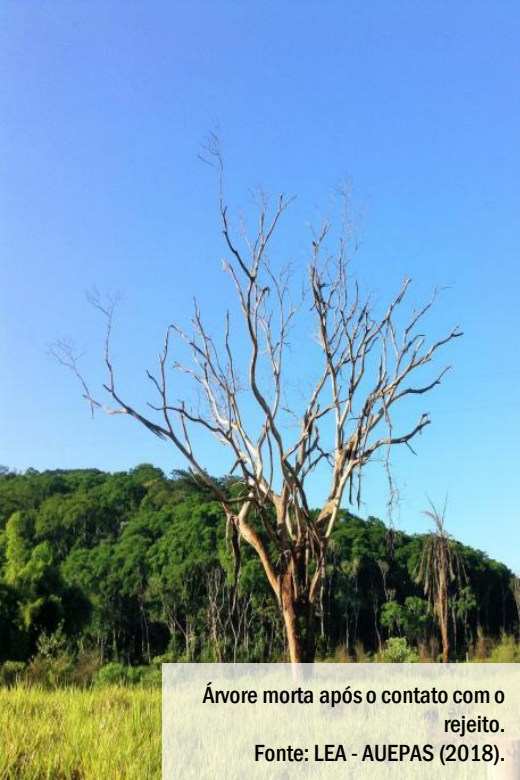
Árvore morta após o contato com o rejeito.
Fonte: LEA - AUEPAS (2018).

Nas atividades de campo realizadas, foi observado o processo de morte das árvores que entraram em contato com o rejeito, o que pode indicar a presença de elementos tóxicos, uma vez que é recorrente em várias regiões por onde a lama passou. As árvores mortas ou que estão começando a secar, identificadas pela equipe, são em maioria de grande porte e apresentam a marca da lama. Sobre a morte das árvores, uma atingida relata:

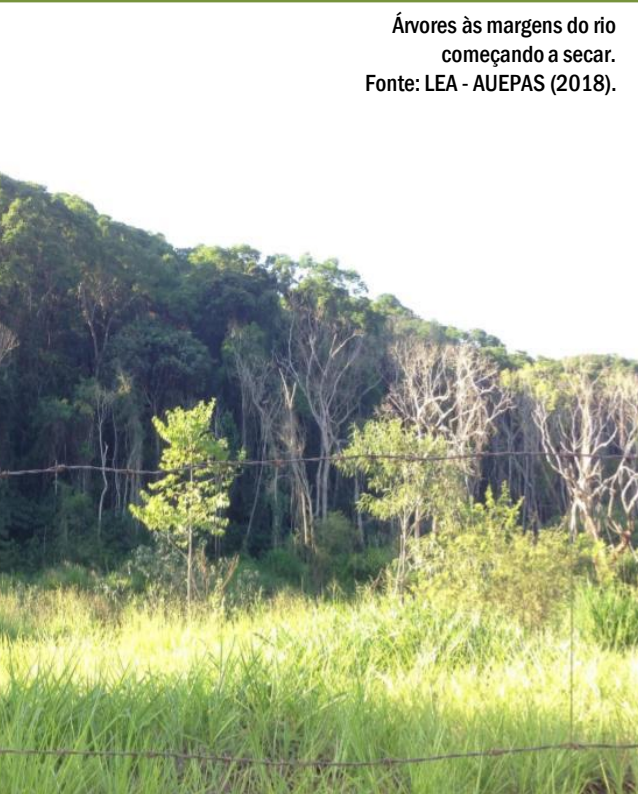
Árvores às margens do rio começando a secar.
Fonte: LEA - AUEPAS (2018).

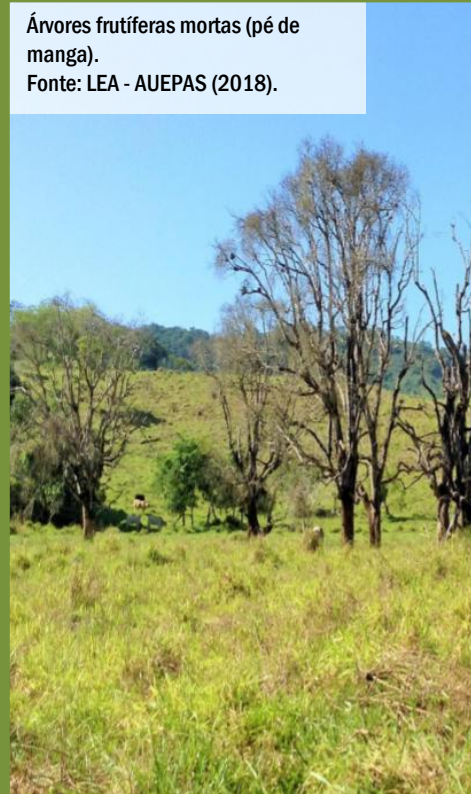
Árvores frutíferas mortas (pé de manga).
Fonte: LEA - AUEPAS (2018).

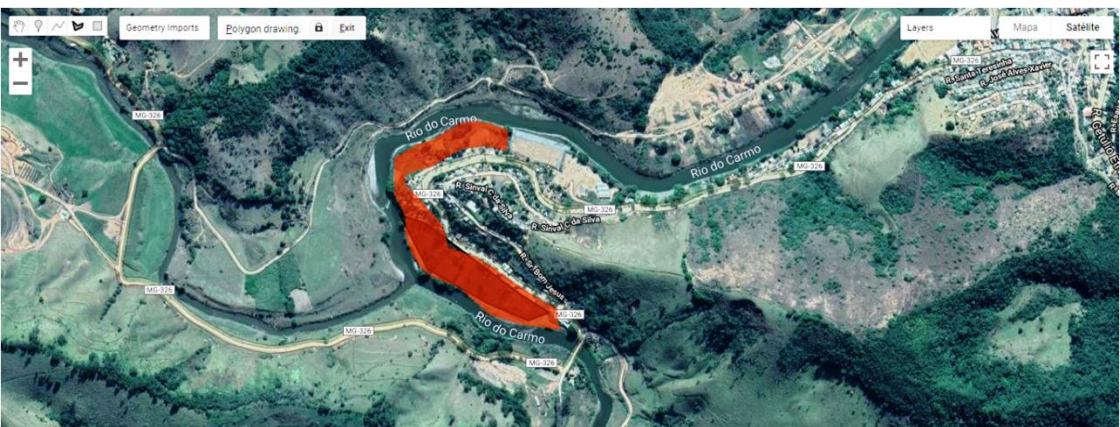
Poligonal utilizada para obtenção dos valores médios do índice de vegetação (NDVI).
Volta da Capela–Barra Longa/MG.
Fonte: GOOGLE EARTH ENGINE (2019)

Para mostrar as perdas de vegetação, a pesquisa realizada pelo LEA - AUEPAS, utilizou séries temporais, de 1999 à 2019, dos índices de vegetação (NDVI) por sensoriamento remoto. Analisamos a média dos índices de vegetação ao longo desses anos nos quintais das residências atingidas na Volta da Capela, no centro de Barra Longa e em Gesteira, na região próxima à Igreja N. S. da Conceição.
