Projeto "Desenvolvimento de estudos, relatórios e pareceres técnicos relativos às ações de reparação integral dos danos decorrentes do desastre de Fundão no município de Barra Longa/MG"

## Produto 3 **Relatório de Análises Laboratoriais das Amostras de Rejeitos de Barra Longa**

**CONTRATADA:** Universidade Federal de Ouro Preto | UFOP

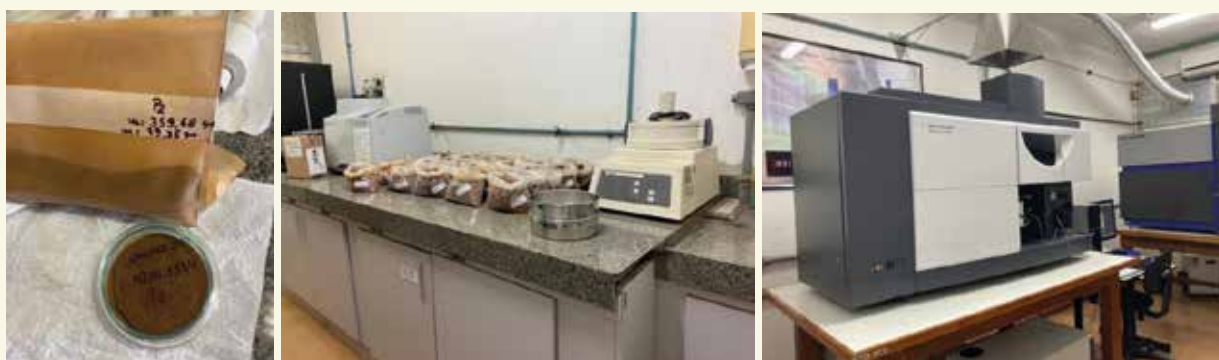
Em seguida, foram analisados via espectrometria de emissão ótica com plasma indutivamente acoplado (ICP-OES) marca Agilent, modelo 725, os seguintes elementos: Arsênio (As), Bário (Ba), Bismuto (Bi), Cádmiio (Cd), Cobalto (Co), Cromo (Cr), Cobre (Cu), Lítio (Li), Molibdênio (Mo), Níquel (Ni), Escândio (Sc), Estrôncio (Sr), Tório (Th), Vanádio (V), Ítrio (Y), Zinco (Zn), Berílio (Be), Manganês (Mn), Antimônio (Sb), Alumínio (Al), Ferro (Fe), Cálcio (Ca), Potássio (K), Magnésio (Mg), Sódio (Na), Chumbo (Pb), Fósforo (P), Enxofre (S) e Titânio (Ti).

**Figura 1:** Amostra já peneirada com detalhe ao centro do processo de peneiramento e à direita o equipamento ICP-OES onde foram realizadas as análises químicas

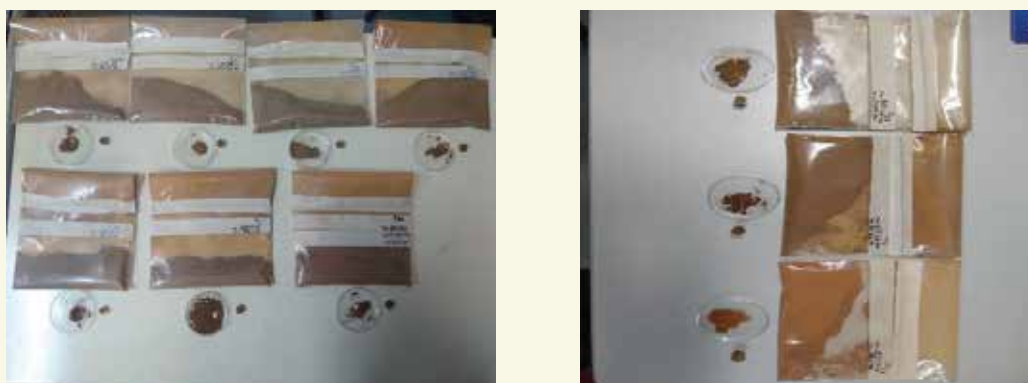
Após o peneiramento das amostras, os passantes de 250 Mesh foram obtidos e uma alíquota de cada uma das 10 amostras peneiradas foi separada e transportada até o Laboratório de Microanálises para análise em MEV/EDS. Lá, uma pequena porção de cada amostra foi colada em fita condutiva de carbono e metalizada com uma fina camada de carbono, por meio da evaporadora JEOL modelo JEE420. Essa última etapa foi necessária pelo fato das amostras não serem condutivas.

**Figura 2:** Amostras analisadas no MEV (esquerda e direita)

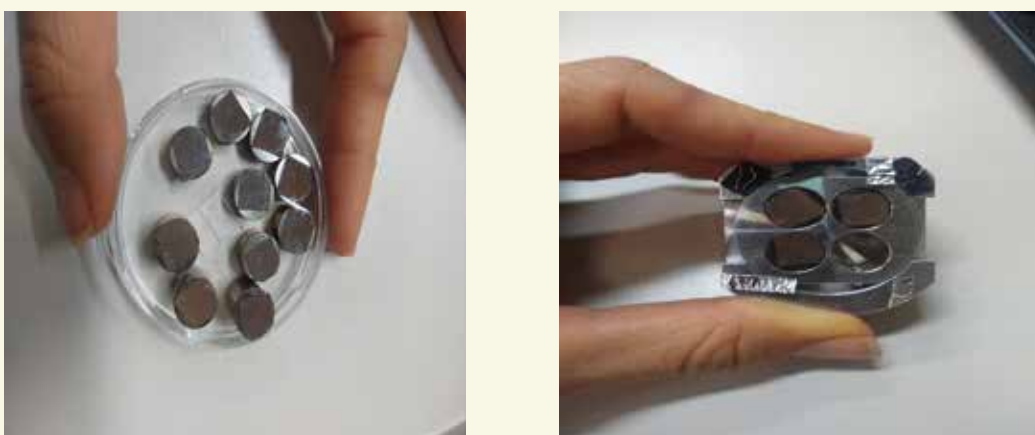
**Figura 3:** Amostras preparadas para análise (esquerda e direita)

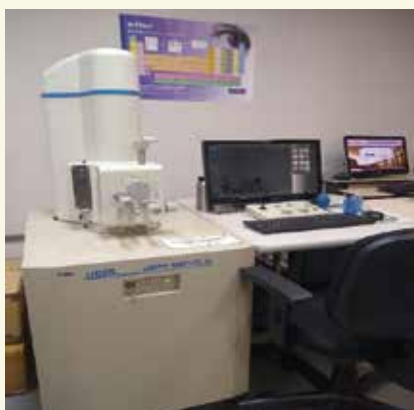
**Figura 4:** Equipamento MEV-EDS utilizado para a realização das análises mineralógicas

As amostras foram, então, imageadas por elétrons retroespalhados com aumentos de 200x e 2000x, em um microscópio eletrônico de varredura (MEV) marca JEOL, modelo JSM 6010LA. As condições analíticas incluíram aceleração de voltagem 20KV, *spot size* 70 e *work distance* de 10mm.

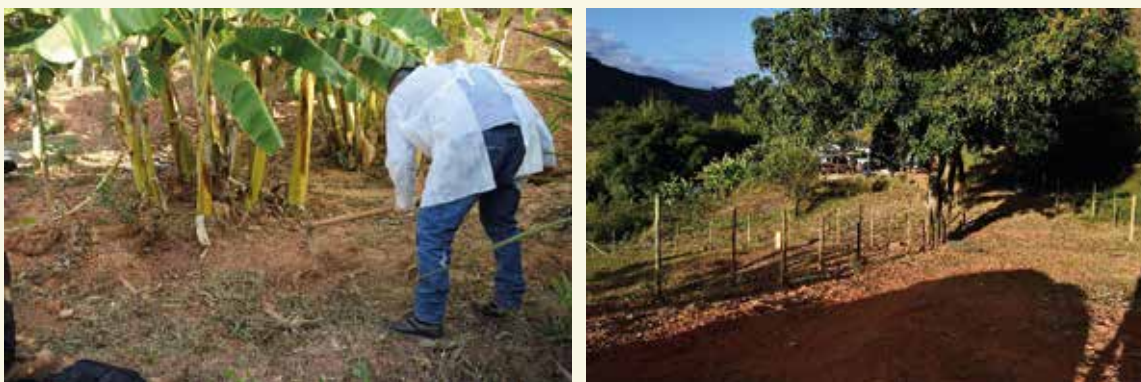
Os pontos P1 e P1-A (Figura 6) estão localizados dentro de uma moradia rural no povoado de Barretos. Devido ao fato de a área atingida pelos rejeitos ser destinada ao cultivo de árvores frutíferas, o solo se encontra arado e com uma mistura bem superficial de outras terras em alguns pontos, entretanto foram indicados pelos proprietários os pontos P1 e P1A, onde não houve a mistura de terra.

**Figura 6:** Coleta de amostra nos pontos P1 e P1-A no povoado de Barretos, próximos a árvores frutíferas (coletando a amostra à esquerda e local amplo à direita)

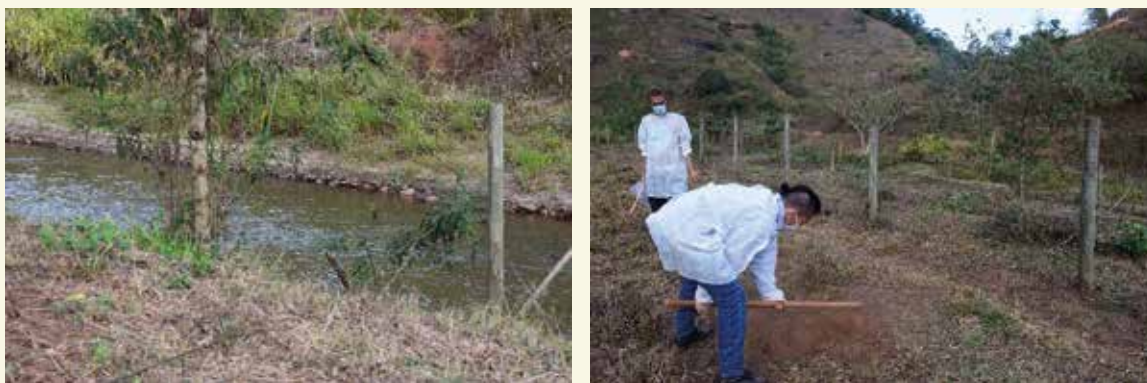
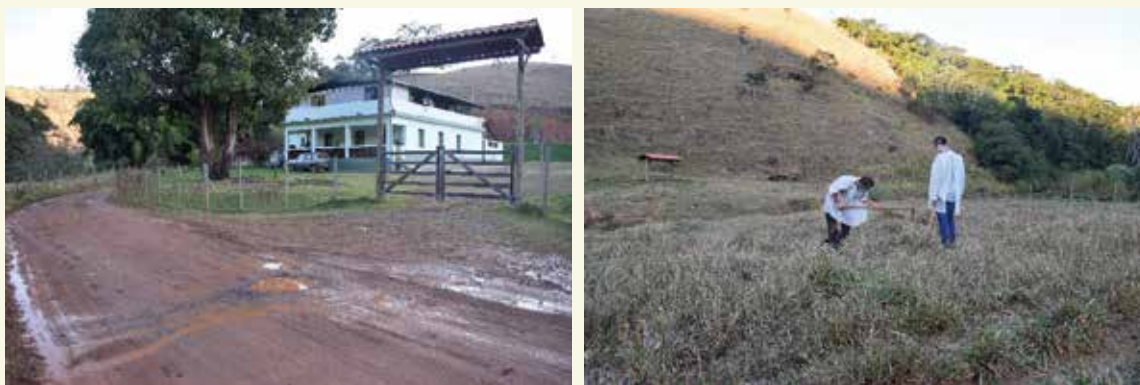
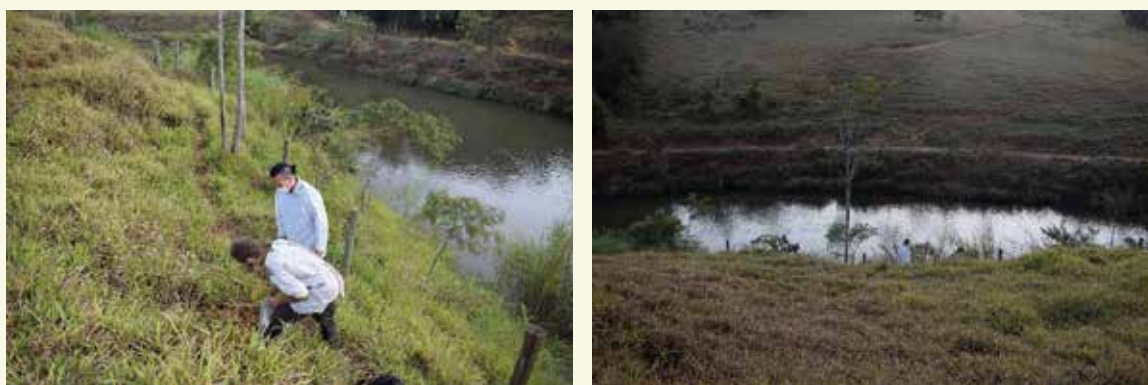
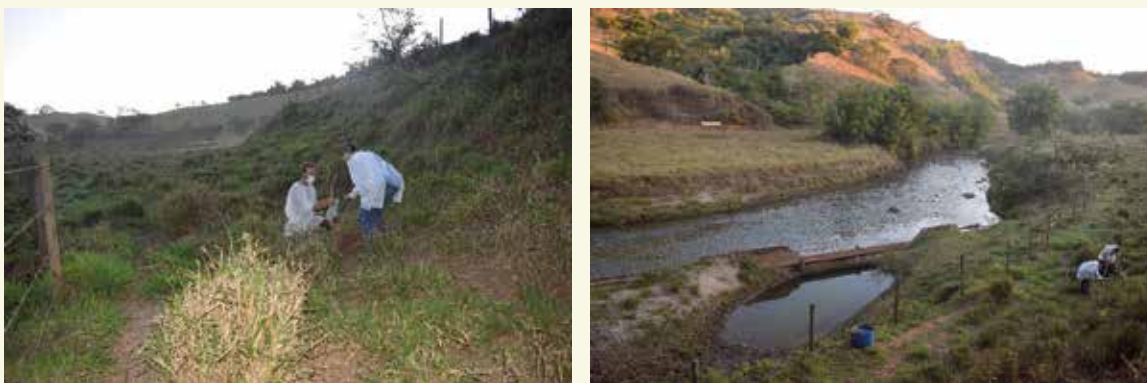
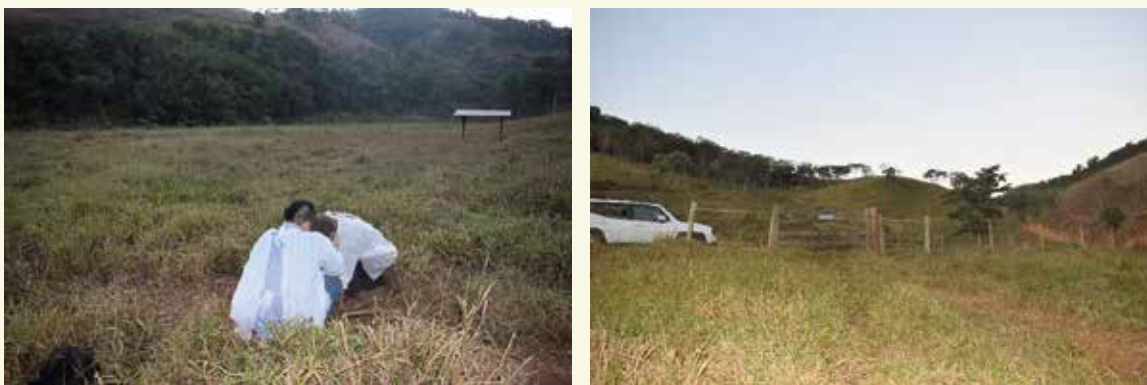
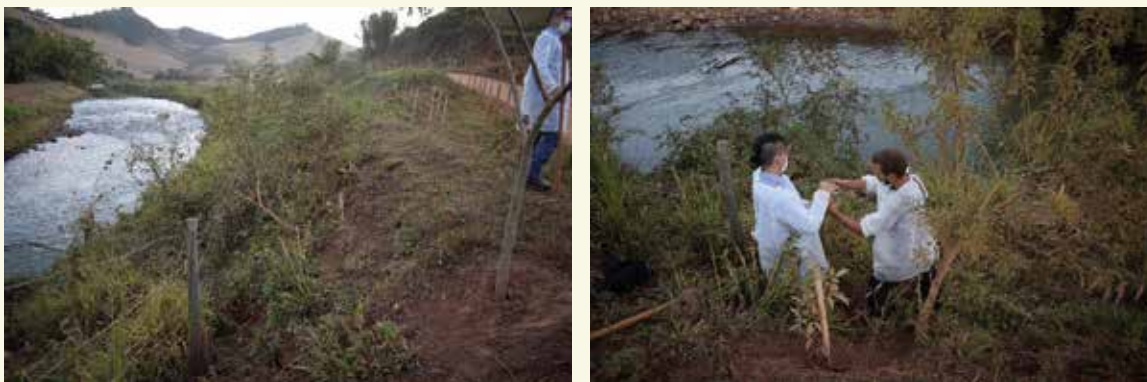
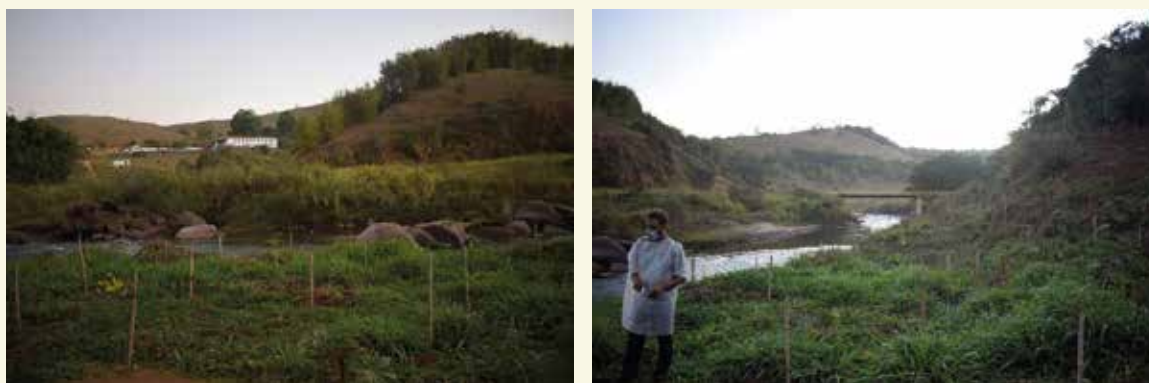
Os pontos P2, P3, P4, P5, P6, P7 e P8 (Figuras 7, 8, 9, 10, 11, 12 e 13) estão localizados ao longo da estrada entre Barretos e Barra Longa. As amostras foram retiradas de depósitos em barra de pontal (várzeas) e margens de rios. Os pontos P3 e P6 estão situados próximos a moradias rurais que possuem pastagem de gado e foram indicados por pessoas da região, considerando os locais em que os animais são levados eventualmente para a pastagem próxima ao rio. Os pontos P7 e P8 estão localizados próximos a plantações destinadas a trabalhos de remediação do solo infértil da região.

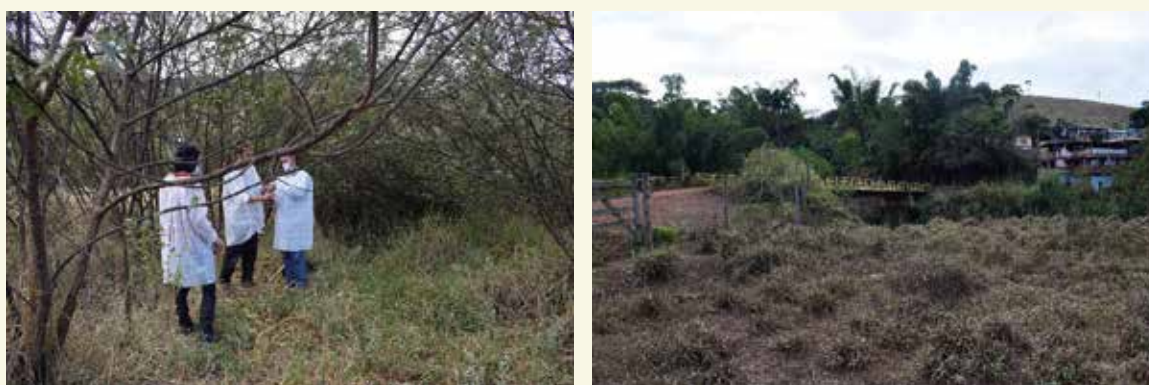
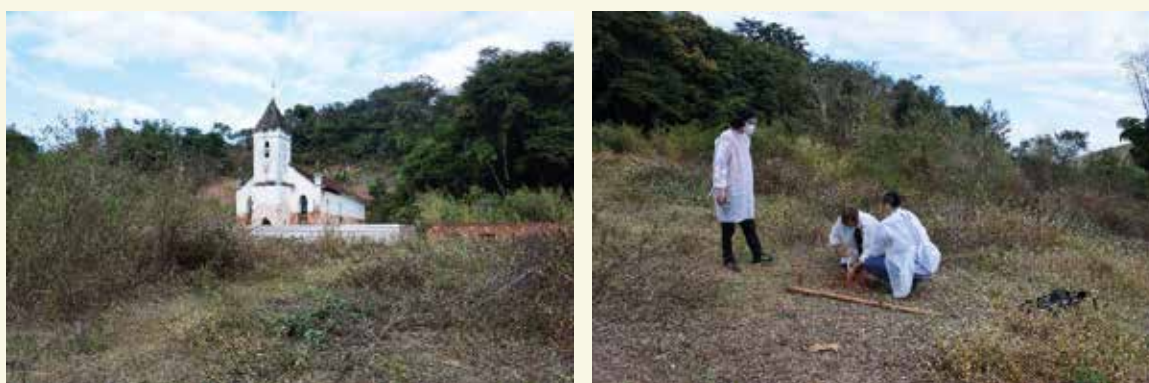
Os pontos P14 e P15 (Figuras 14 e 15) estão localizados no povoado de Gesteira, sendo, respectivamente, a propriedade reservada para o reassentamento das famílias atingidas e a área da igreja local. Na igreja, as marcas de lama de rejeitos ainda são visíveis. O solo onde foi retirada a amostra nesse ponto se encontra muito endurecido, sendo necessário até maior esforço para retirada.

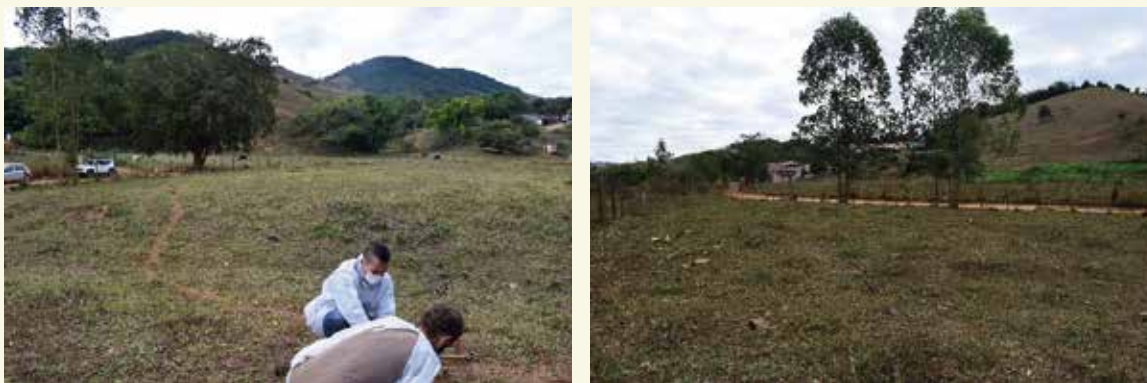
**Figura 16:** Coleta de amostra no ponto P16 na estrada da Onça (momento da coleta à esquerda e local amplo à direita)

Os pontos P16, P17 (Figuras 16 e 17) e P30, P31, P32, P33 (Figuras 25, 26, 27 e 28) estão localizados ao longo da estrada da Onça, entre o Centro de Barra Longa e Gesteira. As amostras foram retiradas próximas às margens do rio. As amostras dos pontos P16, P17, P31, P32 e P33 estão localizadas na margem direita do rio, sendo as três últimas partes da propriedade Vista Alegre. Trata-se de áreas próximas a casas abandonadas ou temporárias, onde ainda se usa o solo para plantio e/ou pastagem de gado. O ponto P30, localizado na margem esquerda do rio, é também da propriedade Vista Alegre e merece destaque por estar localizado à frente do Parque de Exposições da cidade, área onde houve grande deposição de rejeitos.

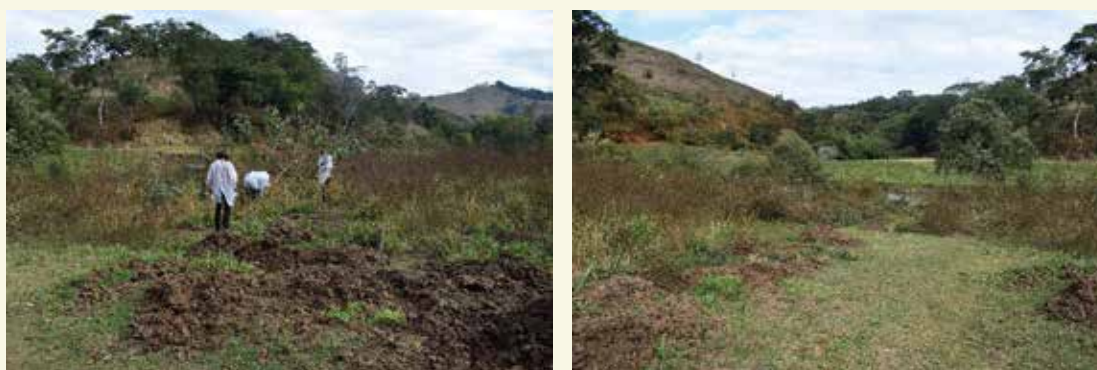
**Figura 17:** Coleta de amostra no ponto P17 na estrada da Onça (momento da coleta à esquerda e local amplo à direita)

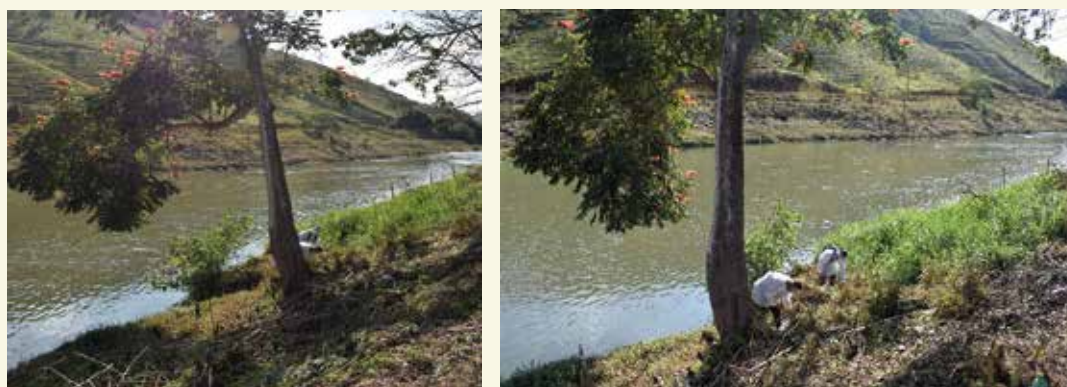
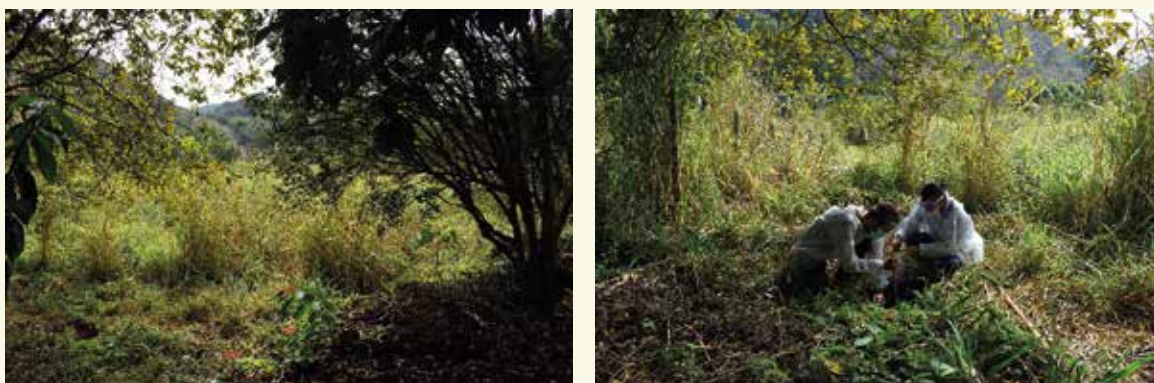
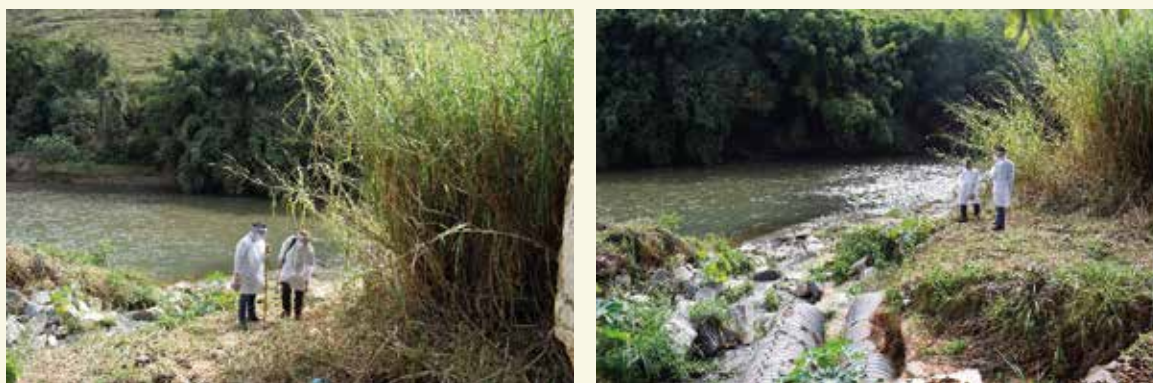
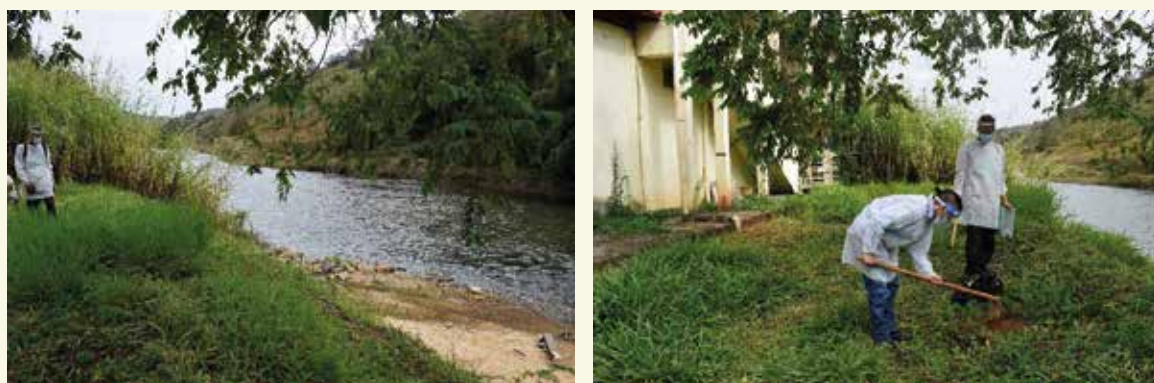
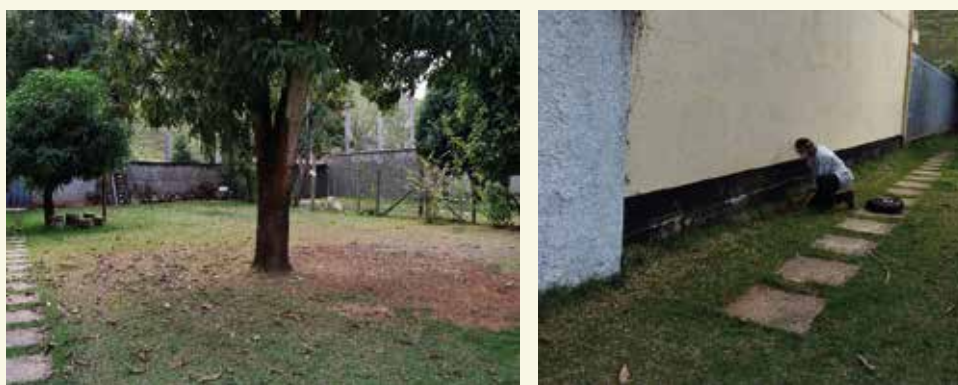
Os pontos P24, P28, P29, P29-A, P 34 (Figuras 18, 22,23,24 e 29) estão localizados no Centro da cidade de Barra Longa, mais especificamente na Avenida Beira Rio, local de grande deposição depois da passagem da lama de rejeitos. Os pontos P28, P29, P29-A e P34 são quintais de moradias urbanas. Entre os principais relatos e indicações para retirada das amostras estão a concentração de terras de cores muito avermelhadas, duras, inférteis e com cheiro desagradável com ou sem chuva.

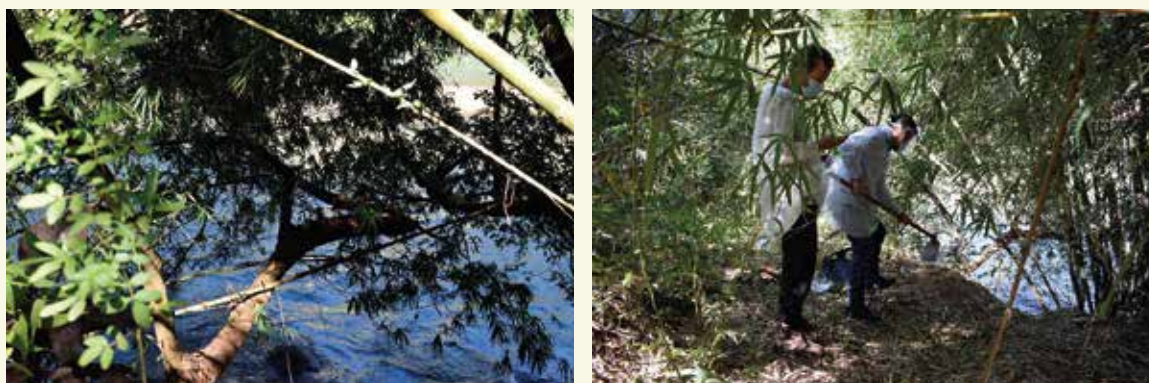
**Figura 19:** Coleta de amostra no ponto P25 na região do Morro Vermelho, na margem esquerda (local amplo à esquerda e momento da coleta à direita)

Os pontos P25, P26 e P27 (Figuras 19, 20 e 21) estão localizados na região do Morro Vermelho. As amostras foram coletadas próximas à margem do rio, em barrancos. O ponto P26 se destaca em importância por ser local de propriedade da prefeitura da cidade e por ter em sua proximidade moradias com cultivo de hortas e árvores frutíferas.

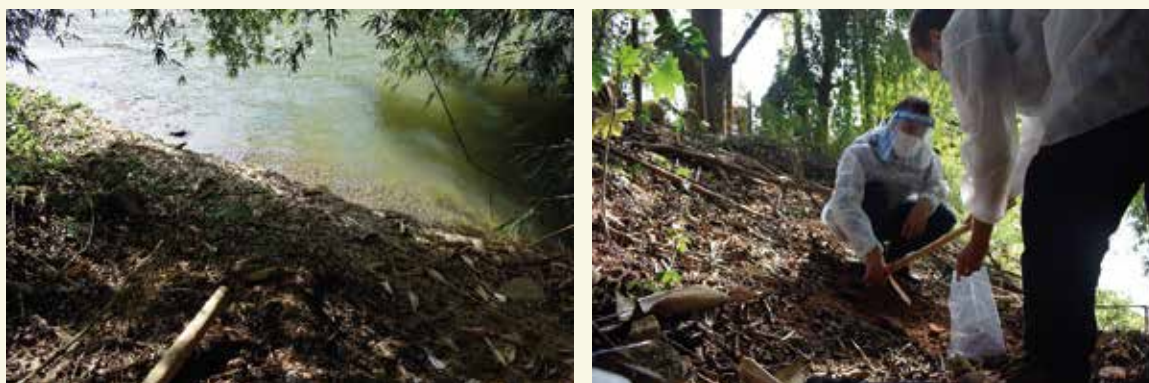
**Figura 20:** Coleta de amostra no ponto P26 na região do Morro Vermelho, no pátio da Prefeitura (local amplo à esquerda e momento da coleta à direita)

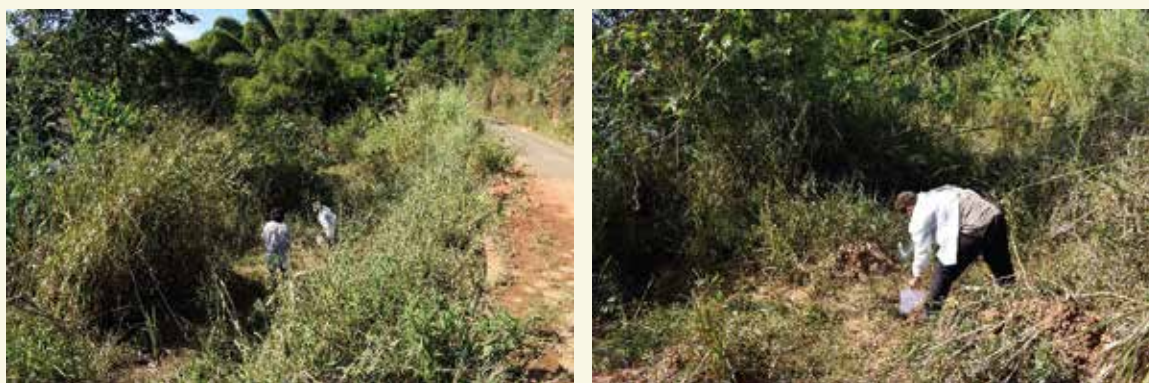
**Figura 21:** Coleta de amostra no ponto P27 na região do Morro Vermelho (esquerda e direita ilustram o momento da coleta)

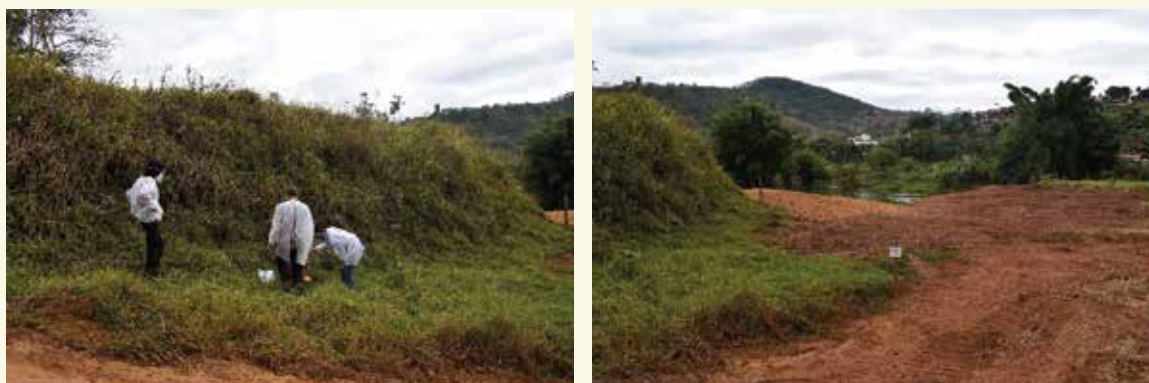
**Figura 25:** Coleta de amostra no ponto P30 na estrada da Onça, na margem esquerda, frente ao Parque de Exposições (momento da coleta à esquerda e local amplo à direita)

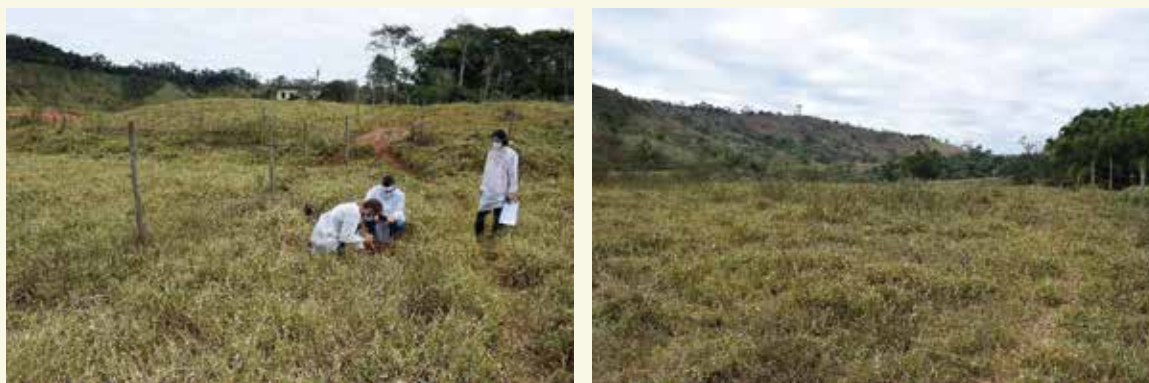
**Figura 26:** Coleta de amostra no ponto P31 na estrada da Onça, na margem direita (momento da coleta à esquerda e local amplo à direita)

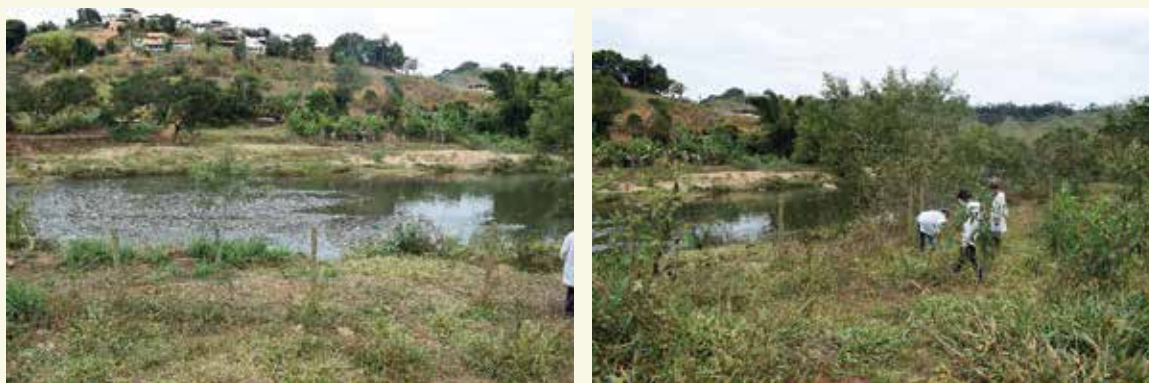
**Figura 27:** Coleta de amostra no ponto P32 na estrada da Onça, na margem direita (local amplo à esquerda e momento da coleta à direita)

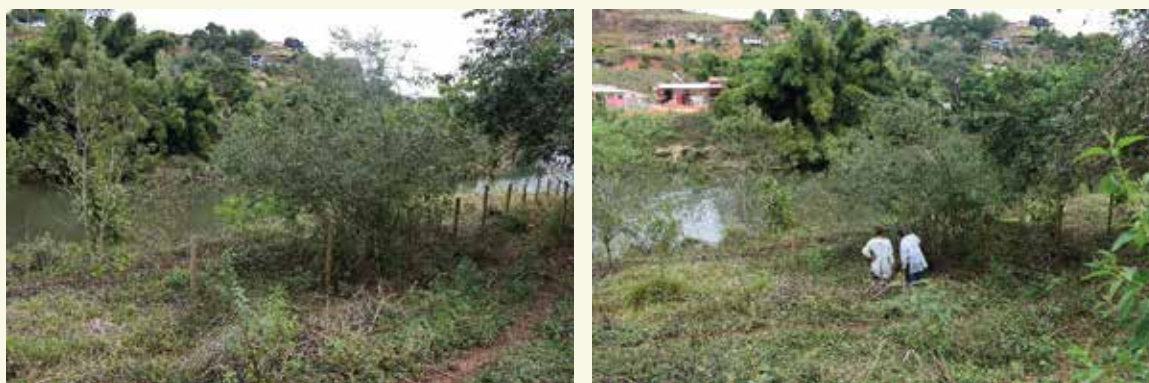
**Figura 28:** Coleta de amostra no ponto P33 na estrada da Onça, na margem direita (local amplo à esquerda e momento da coleta à direita)

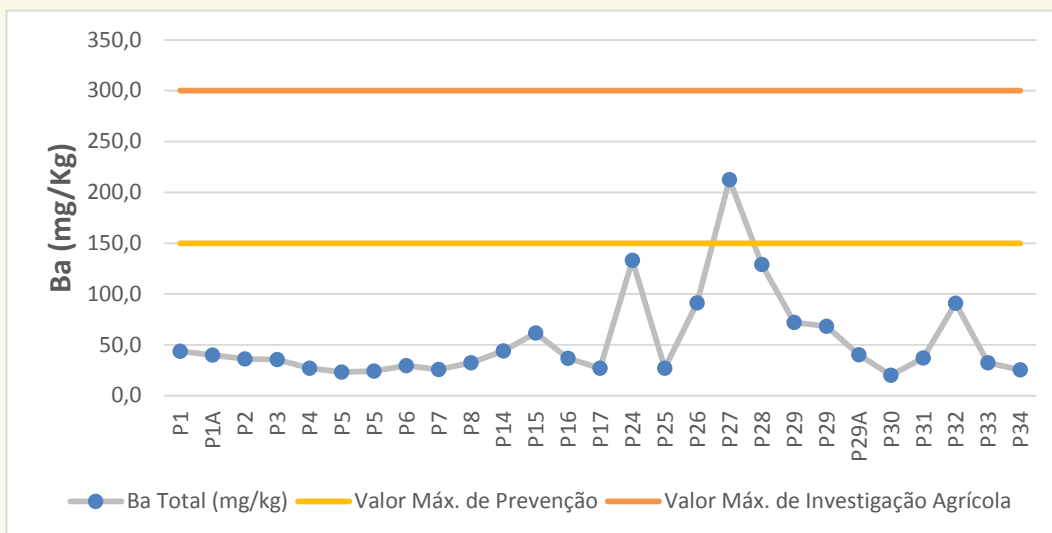
O Bário ultrapassou o Limite Máximo de Prevenção da Resolução CONAMA 420/09 no ponto 27, na região do Morro Vermelho, na estrada para São Gonçalo, significando que é necessário controle seguido de monitoramento da qualidade do solo e da água subterrânea. Além disso, os pontos P24, P26 e P28, localizados no Centro e também na região do Morro Vermelho, apresentaram concentrações muito próximas ao limite de prevenção da Resolução CONAMA 420/09 (Figuras 32 e 33). Portanto o Bário também é foco de preocupação.

**Figura 32:** Gráfico de concentração de Bário nas amostras coletadas

Figura 33: Mapa geoquímico de concentração do Bário

A principal via de contaminação humana pelo Bário ocorre pela ingestão de água ou alimentos contaminados. A depender da concentração, do tempo e da forma da exposição, a contaminação humana por Bário pode levar a doenças pulmonares, quando presente em poeiras. A ingestão de pequenas quantidades de Bário pode provocar distúrbios gastrointestinais como náuseas, vômitos, cólicas e diarreia, assim como alterações da pressão arterial e debilidade muscular. A ingestão de Bário em grandes quantidades pode causar alterações no ritmo cardíaco e, eventualmente, óbito (Ministério da Saúde, 2001).

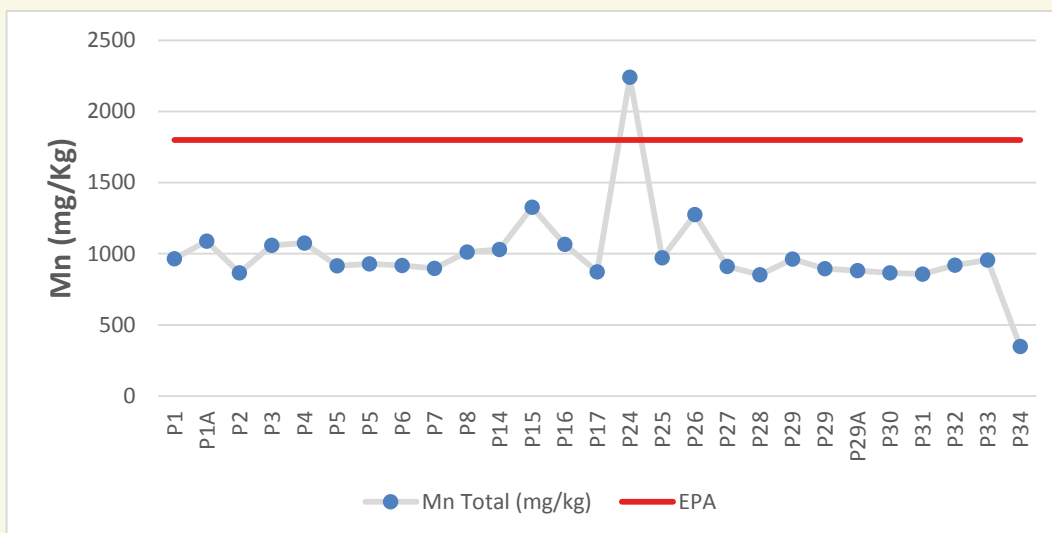
O Manganês também se mostrou com concentrações superiores ao limite de exposição preconizado pela Agência de Proteção Ambiental dos Estados Unidos (EPA) no ponto P24, bem na Avenida Beira Rio, no Centro da cidade (Figuras 36 e 37), sugerindo que há riscos de toxicidade nessa área. Os pontos P15 e P26, localizados em Gesteira e na região do Morro Vermelho, respectivamente, também apresentaram concentrações elevadas, demandando atenção.

**Figura 36:** Gráfico de concentração de Manganês nas amostras coletadas

**Figura 37:** Mapa geoquímico de concentração do Manganês

Considerando a ocorrência de intensa nuvem de poeira em Barra Longa, decorrente da deposição dos rejeitos, e que o Manganês é geralmente introduzido no organismo pela inalação, essa anomalia de Manganês no Centro, área densamente urbanizada, é preocupante. Sua toxicidade depende da dose, do tempo e da forma de exposição. Ele está relacionado à depressão, demência, doença de Parkinson, bronquite, pneumonite aguda, dentre outras (Ministério da Saúde, 2001)

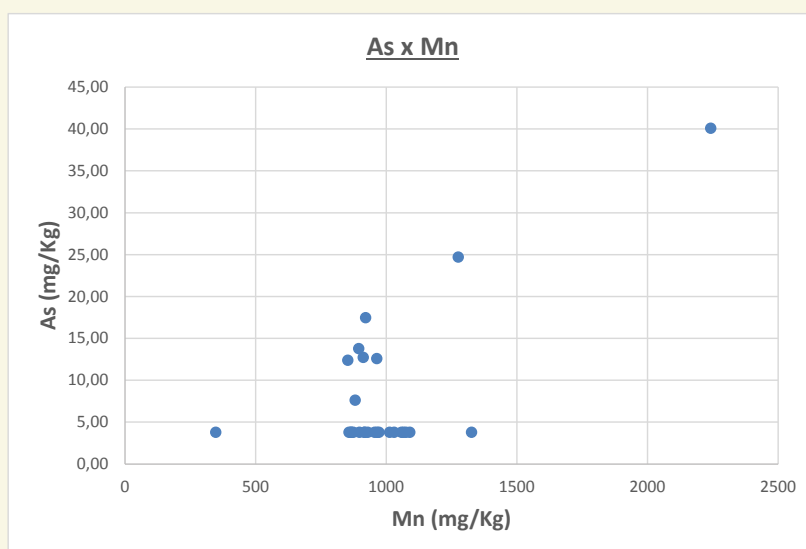
**Figura 40:** Gráfico de correlação entre Arsênio e Manganês

Estes dados acima apresentados sugerem que os rejeitos podem ser considerados inertes na barragem, mas quando entram em contato com outros contaminantes, os rejeitos enriquecidos em Ferro e Manganês podem aumentar a dispersão de outros contaminantes

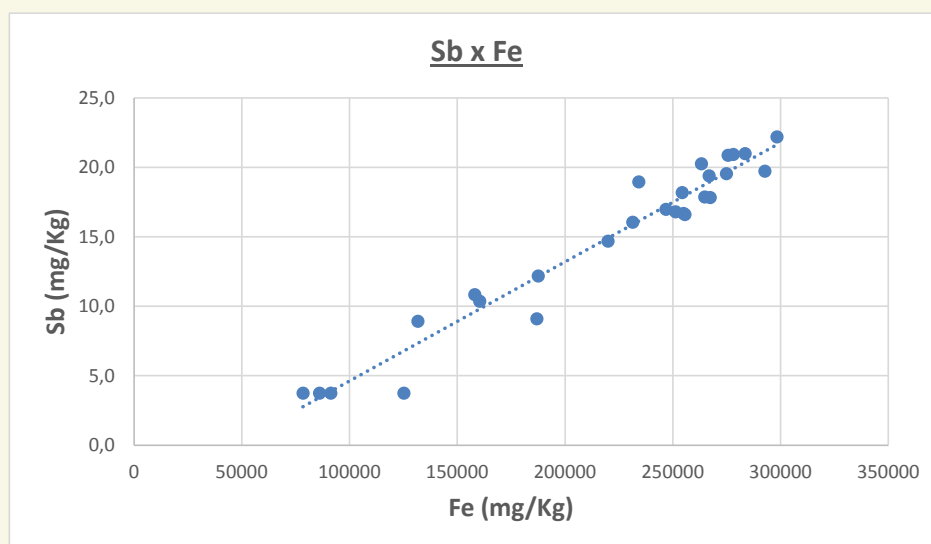
**Figura 41:** Gráfico de correlação entre Antimônio e Ferro

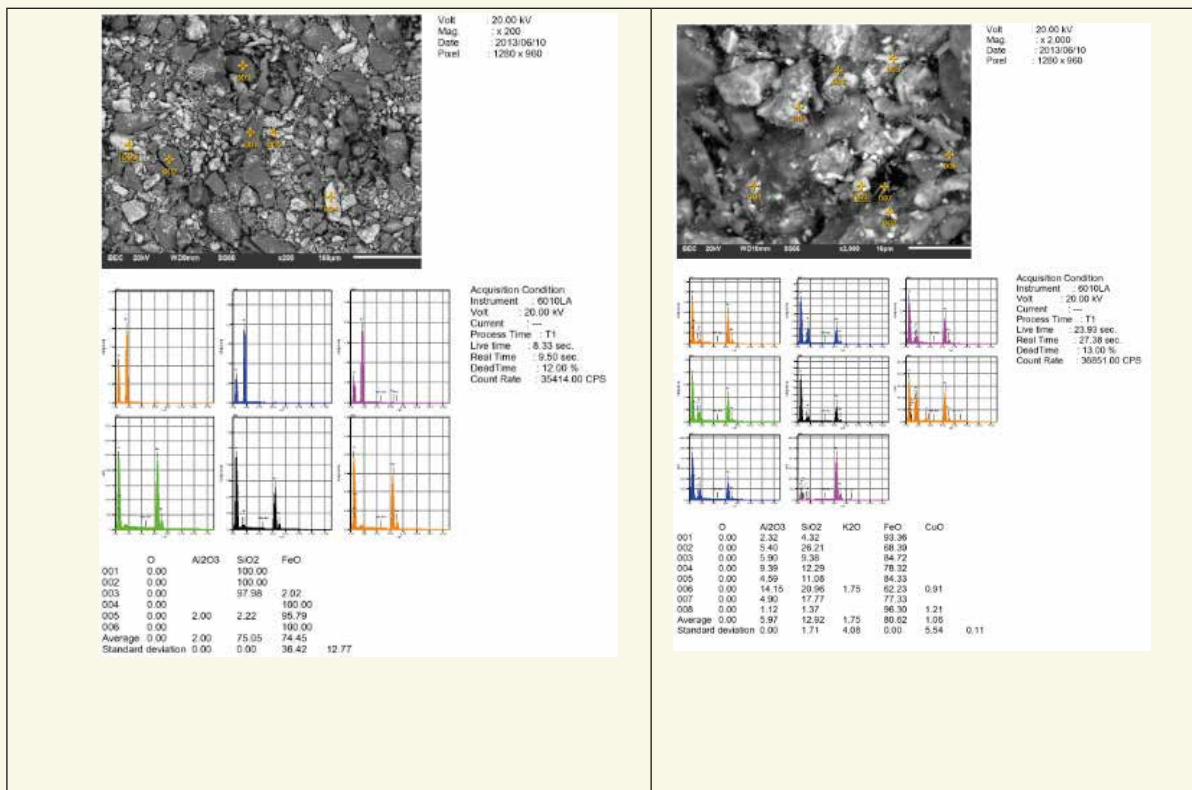
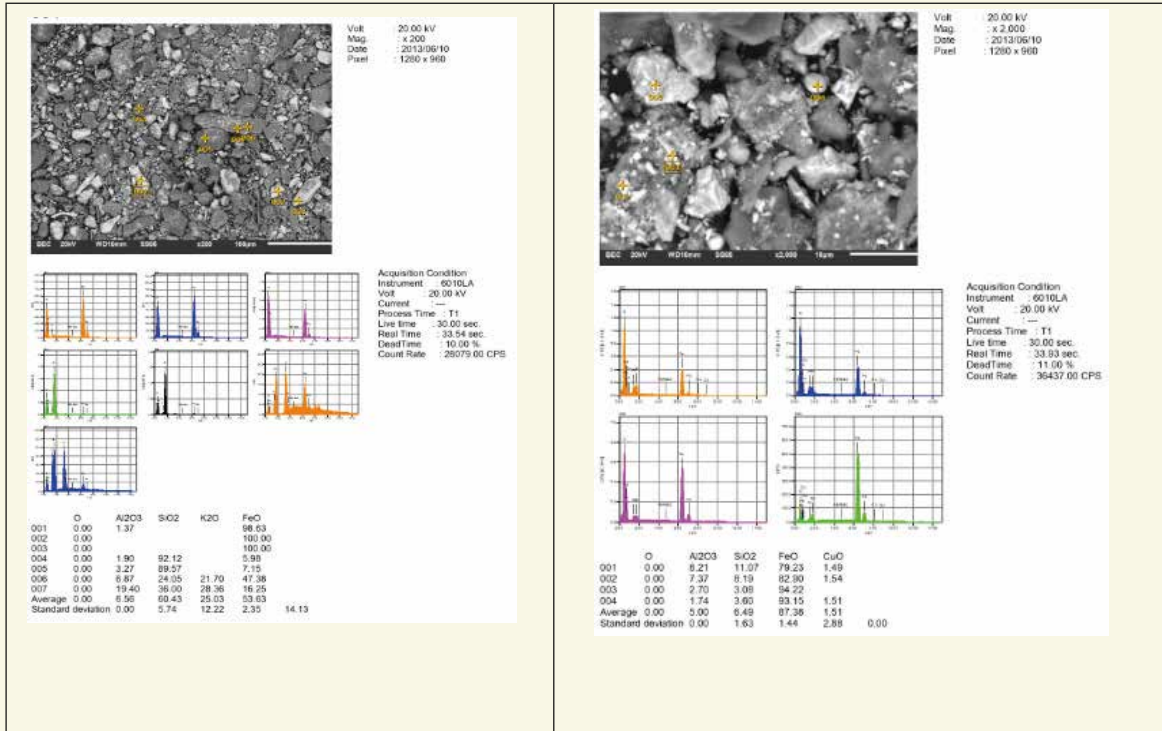
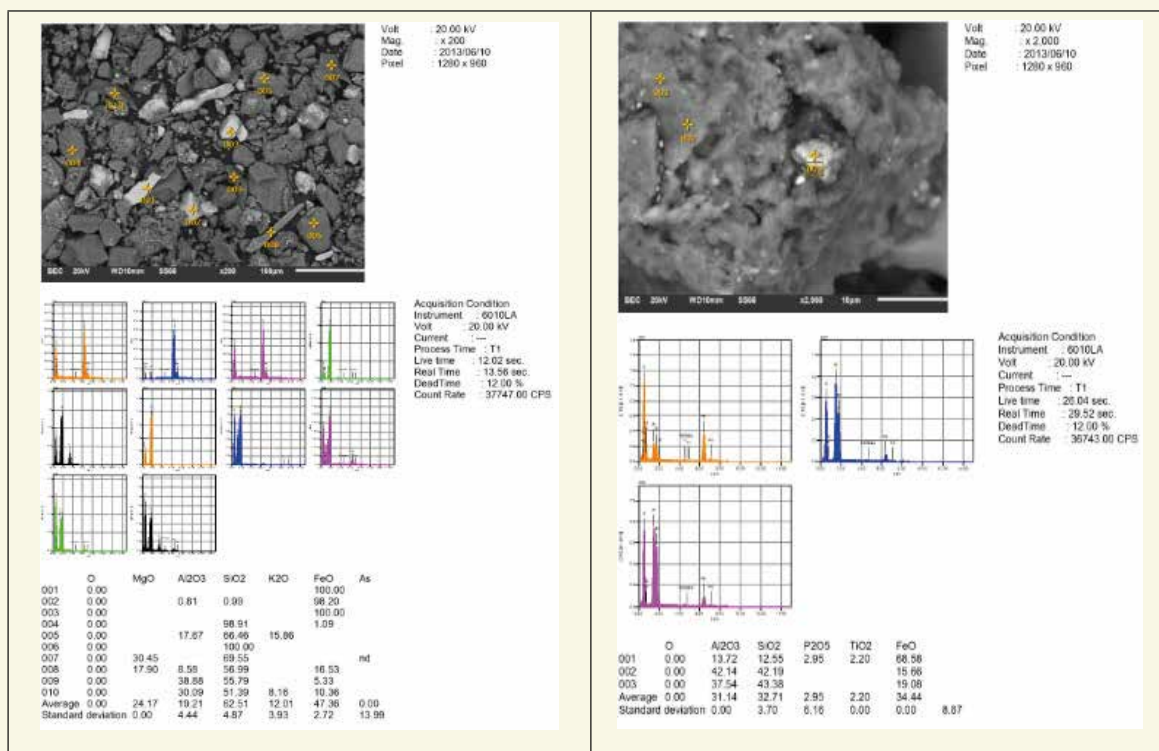
A seguir, são apresentadas algumas imagens (200x e 2.000x) e composições químicas das partículas analisadas.
