Estudos revelam condições da água, solo, ar, poeira e potenciais riscos à saúde humana em Brumadinho: veja resultados das análises técnicas

Diagnóstico de Danos e Impactos Relativos aos Aspectos Ambientais – Fase 2: Região 1 – Brumadinho/MG

**Diagnóstico de Danos e Impactos Relativos
aos Aspectos Ambientais – Fase 2: Região 1
– Brumadinho/MG**

O presente documento apresenta o **Relatório Técnico Final** relativo à consultoria técnica especializada para o levantamento de danos relativos aos aspectos ambientais – Fase 2 em decorrência do espalhamento dos rejeitos, em função dos impactos nos recursos hídricos, ar, solos, sedimentos, fauna e flora causados pelo rompimento da barragem da Mina Córrego do Feijão, da empresa VALE S.A., na Região 1 da Bacia do rio Paraopeba, composta pelo município de Brumadinho/MG (Figura 1.1).

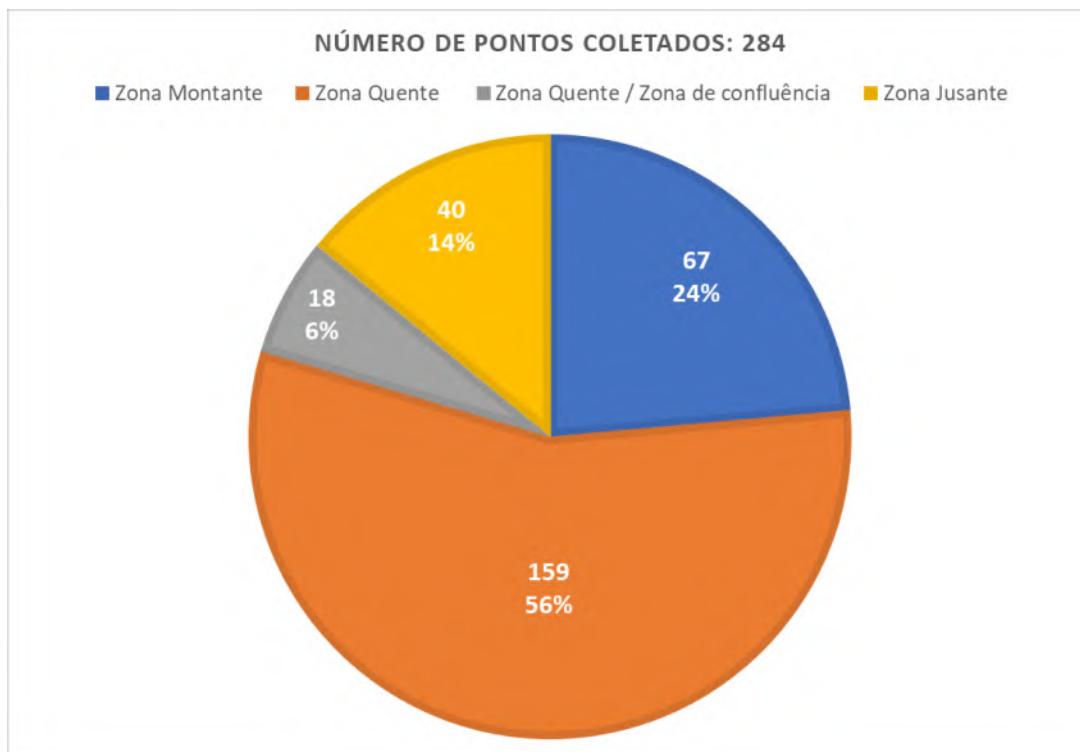
Gráfico 2 – Distribuição das amostras coletadas por zona territorial

Nota-se uma ampla e abrangente distribuição espacial das amostras, contemplando pontos de coleta em praticamente toda a extensão territorial do município de Brumadinho. A maioria dos pontos amostrais foram localizados na Zona Quente (56%) e na Zona Quente – Zona de Confluência (6%). Uma fração importante do total de pontos foi locada na Zona Montante (24%), e na Zona Jusante (14%).

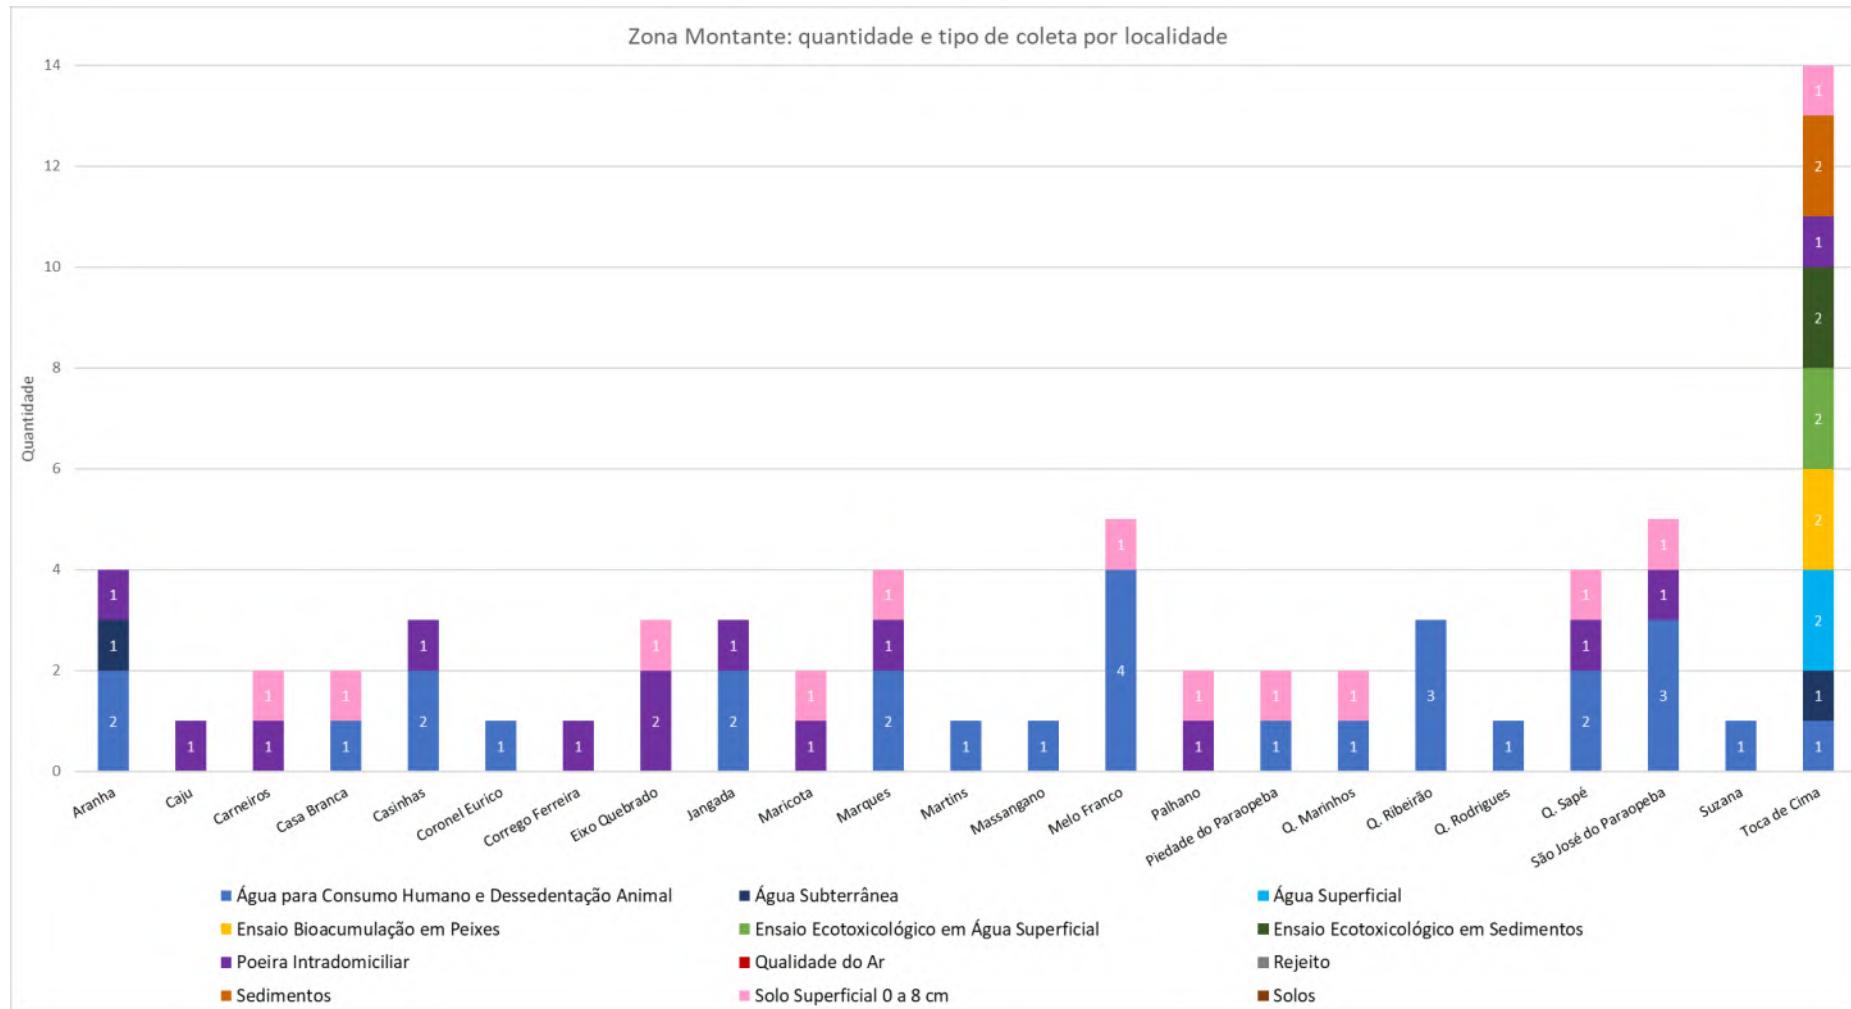
Gráfico 3 – Zona Montante: quantidade e tipo de coleta por localidade.

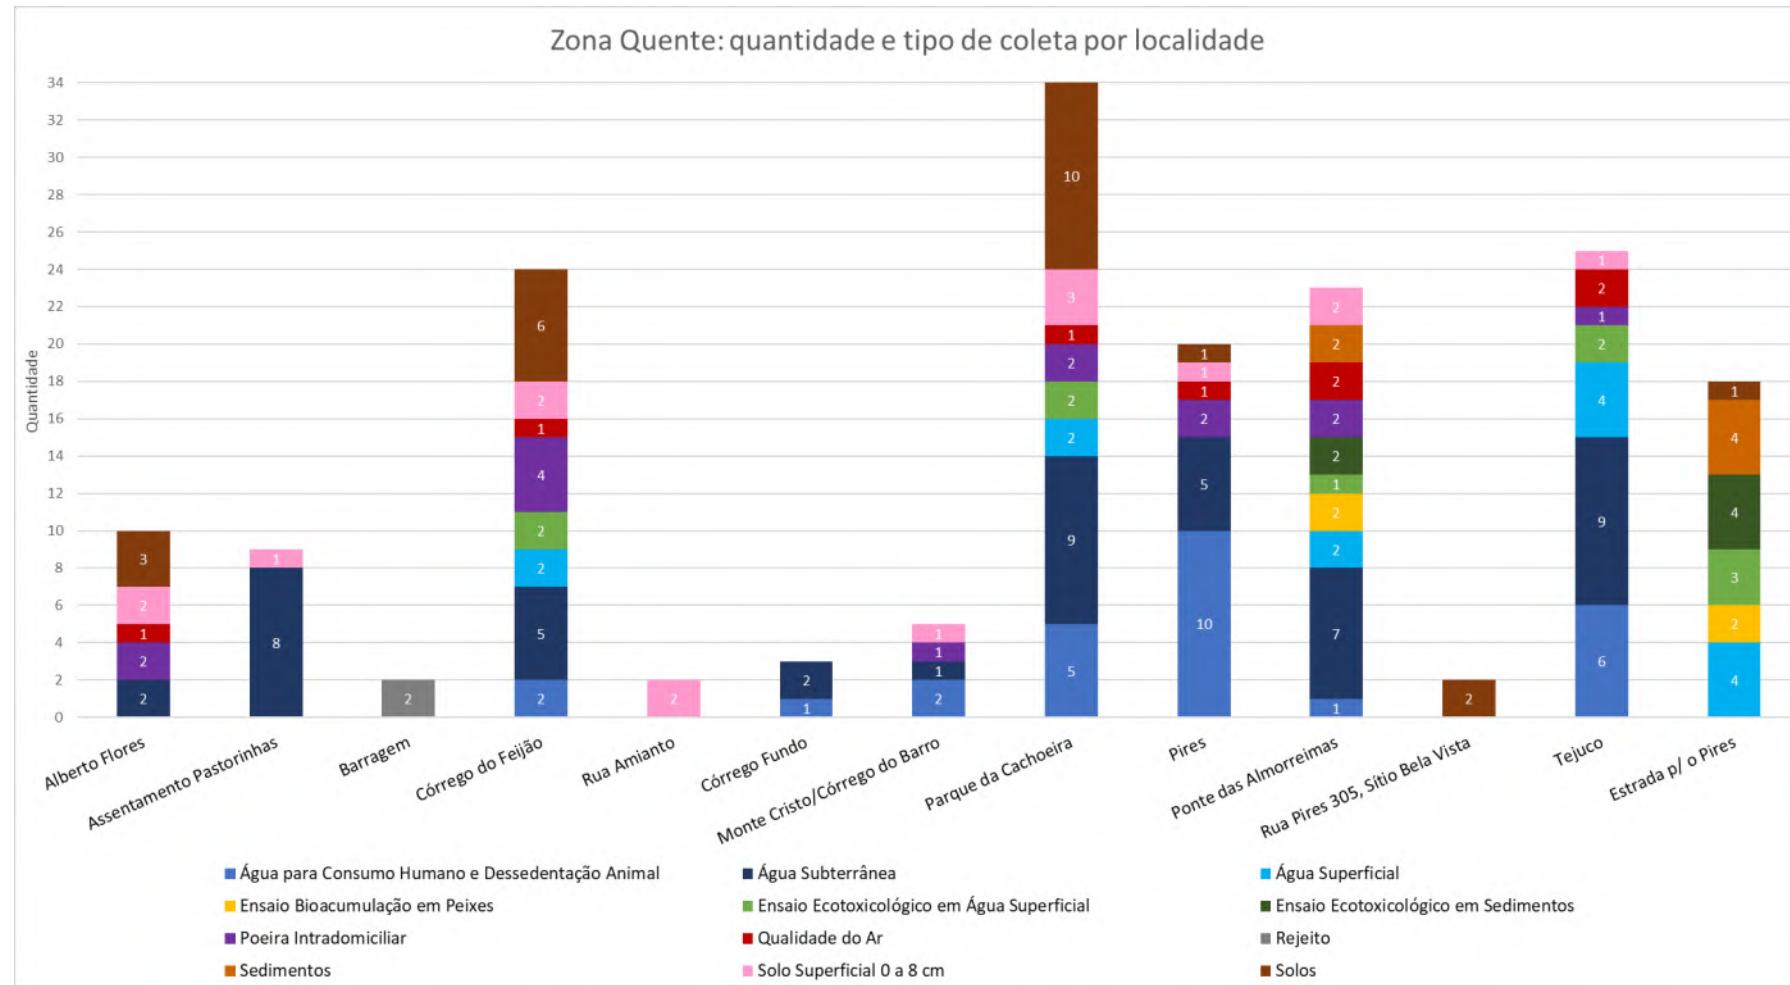
Gráfico 4 – Zona Quente: quantidade e tipo de coleta por localidade.

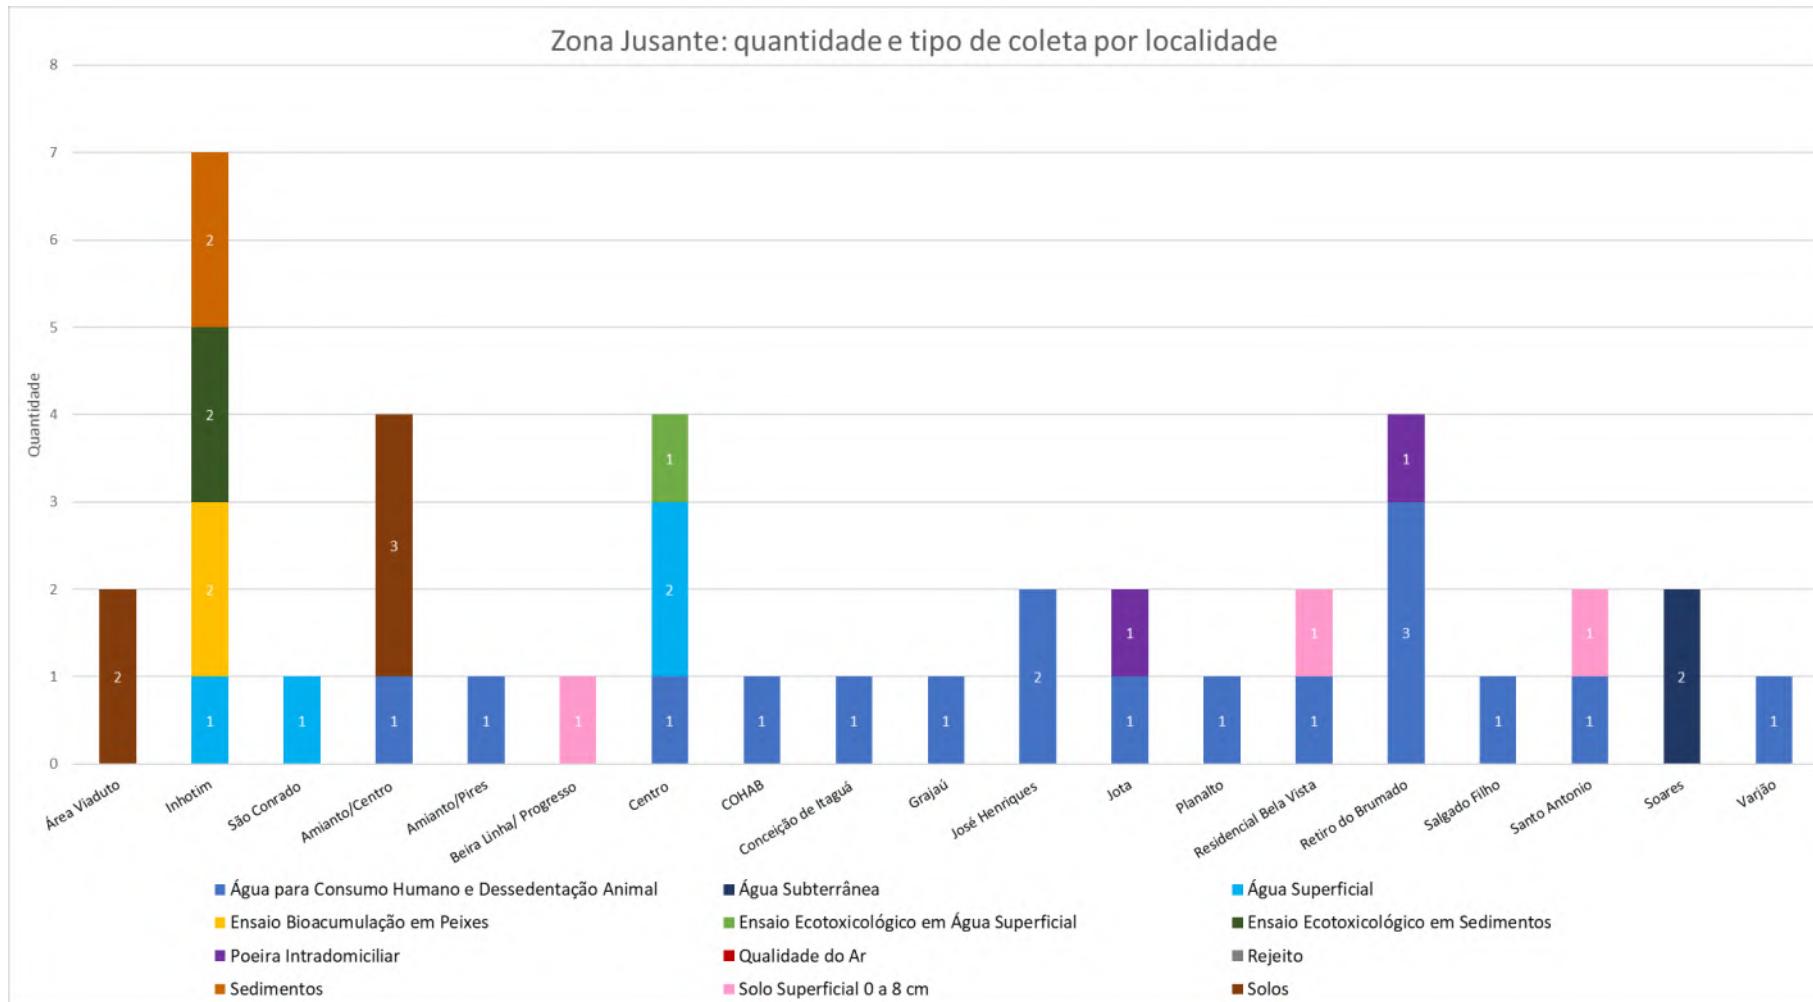
Gráfico 5 – Zona Jusante: quantidade e tipo de coleta por localidade.

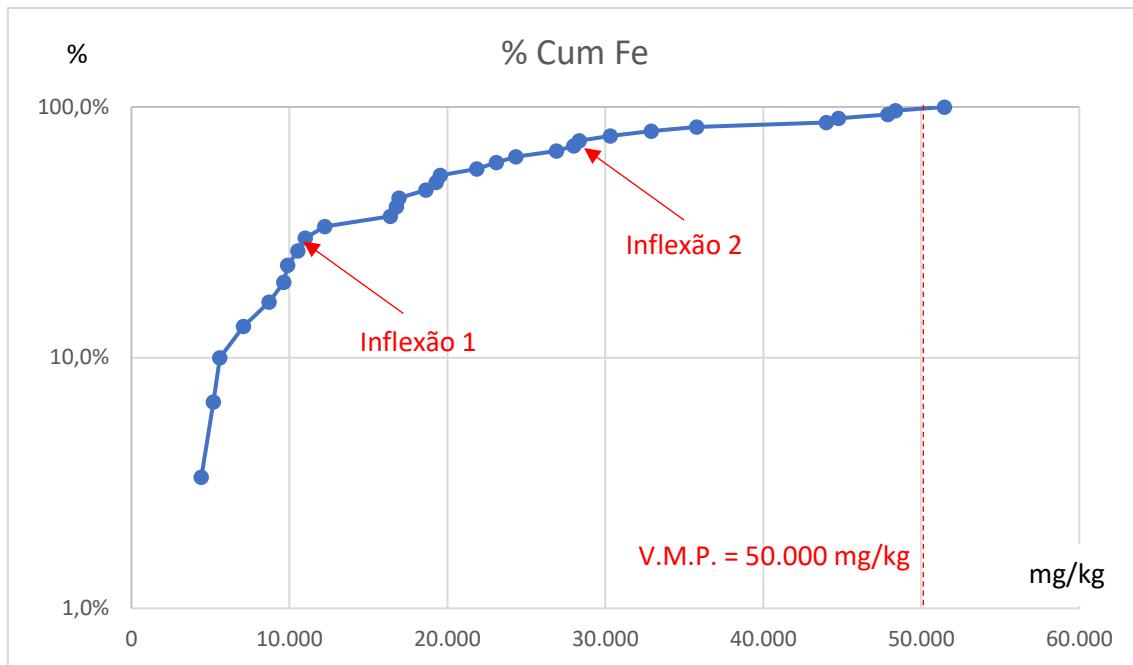
Gráfico 17 – Frequência cumulativa dos resultados de ferro nas amostras de solo coletadas de 0-8 cm de profundidade (dezembro/2021)

Os Gráficos 15, 16, 17 apresentam as distribuições de frequências cumulativas dos resultados de ferro obtidos nas amostras de solo coletadas de 0-20 cm de profundidade, de 20-40 cm de profundidade e de 0-8 cm de profundidade, respectivamente.

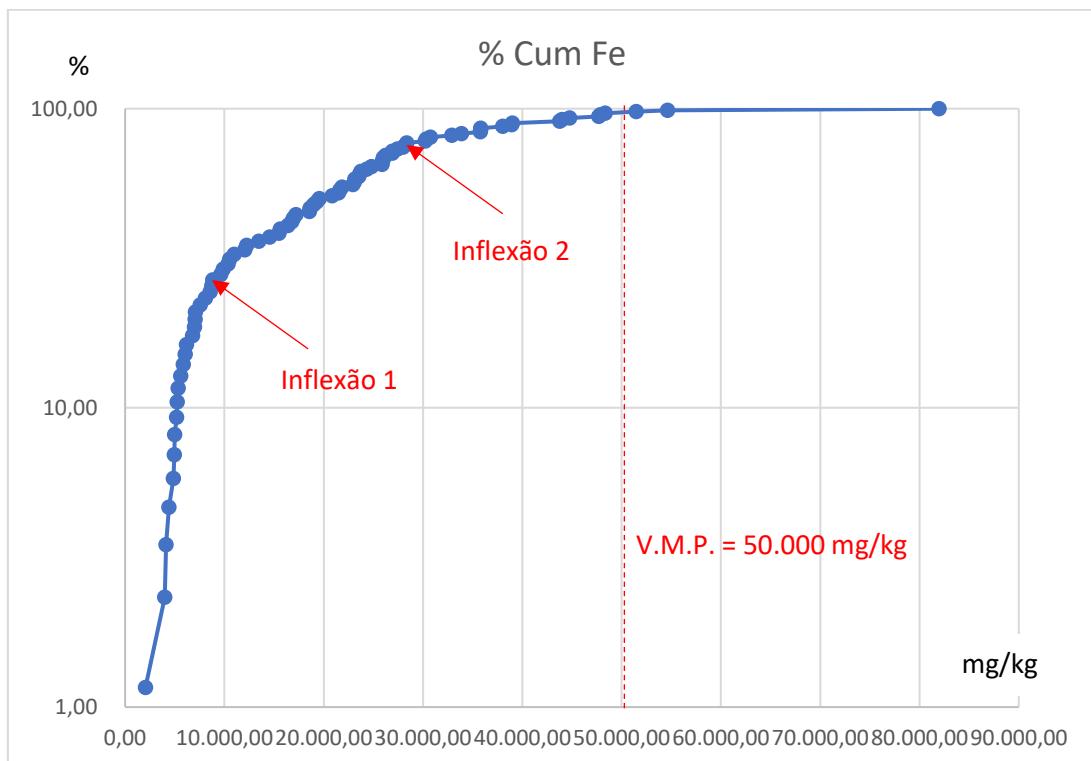
O Gráfico 18 mostra a distribuição de frequências cumulativas dos resultados de ferro em todas as amostras de solo coletadas.

Gráfico 18 – Frequência cumulativa dos resultados de ferro em todas as amostras coletadas

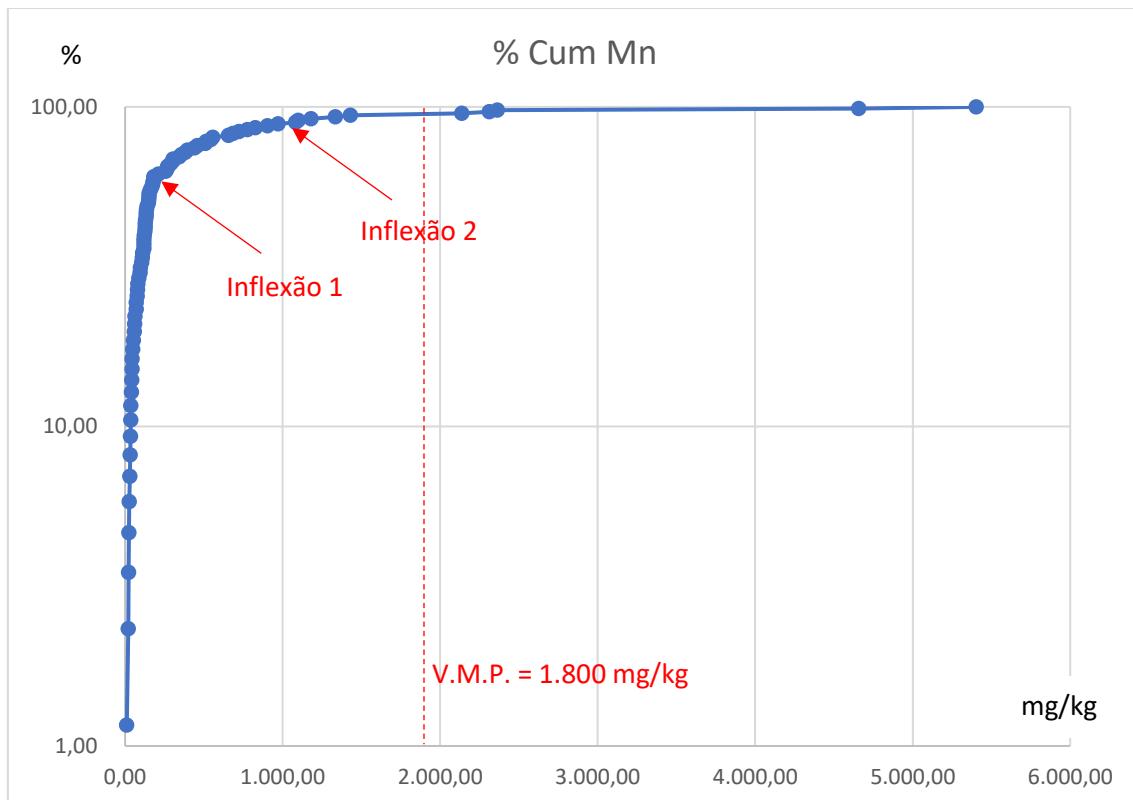
Analogamente, o Gráfico 19 mostra a distribuição de frequências cumulativas dos resultados de manganês em todas as amostras de solo coletadas.

Gráfico 19 – Frequência cumulativa dos resultados de manganês em todas as amostras coletadas

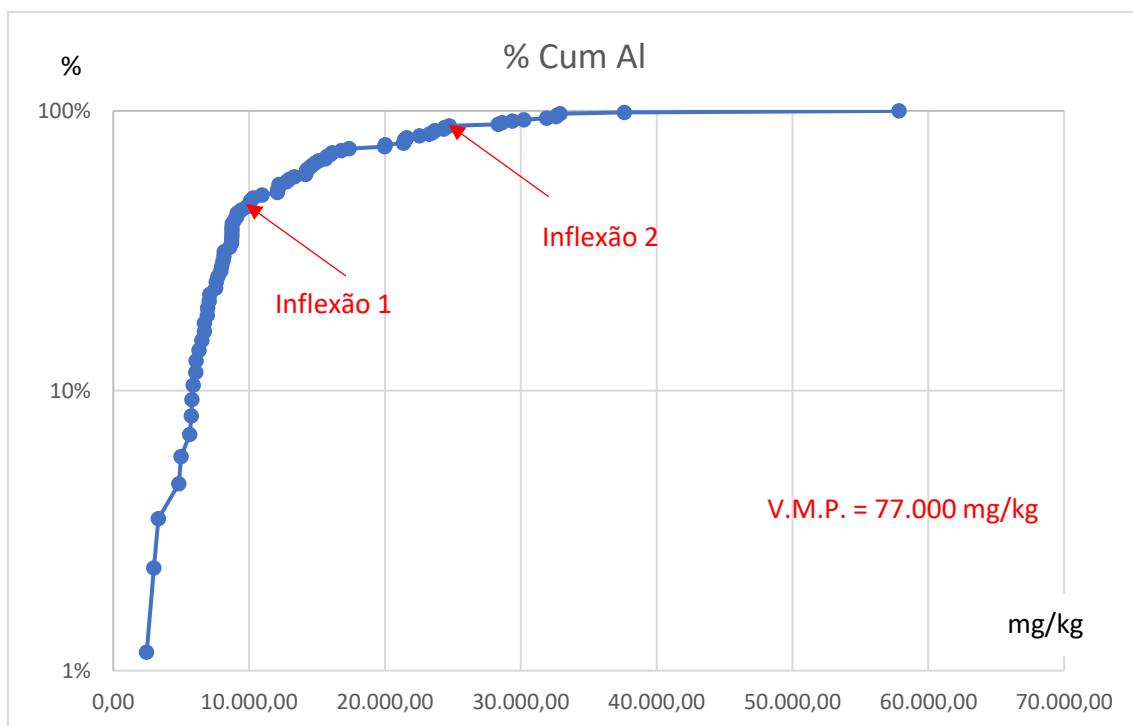
O Gráfico 20 mostra a distribuição de frequências cumulativas dos resultados de alumínio em todas as amostras de solo coletadas.

Gráfico 20 – Frequência cumulativa dos resultados de alumínio em todas as amostras coletadas

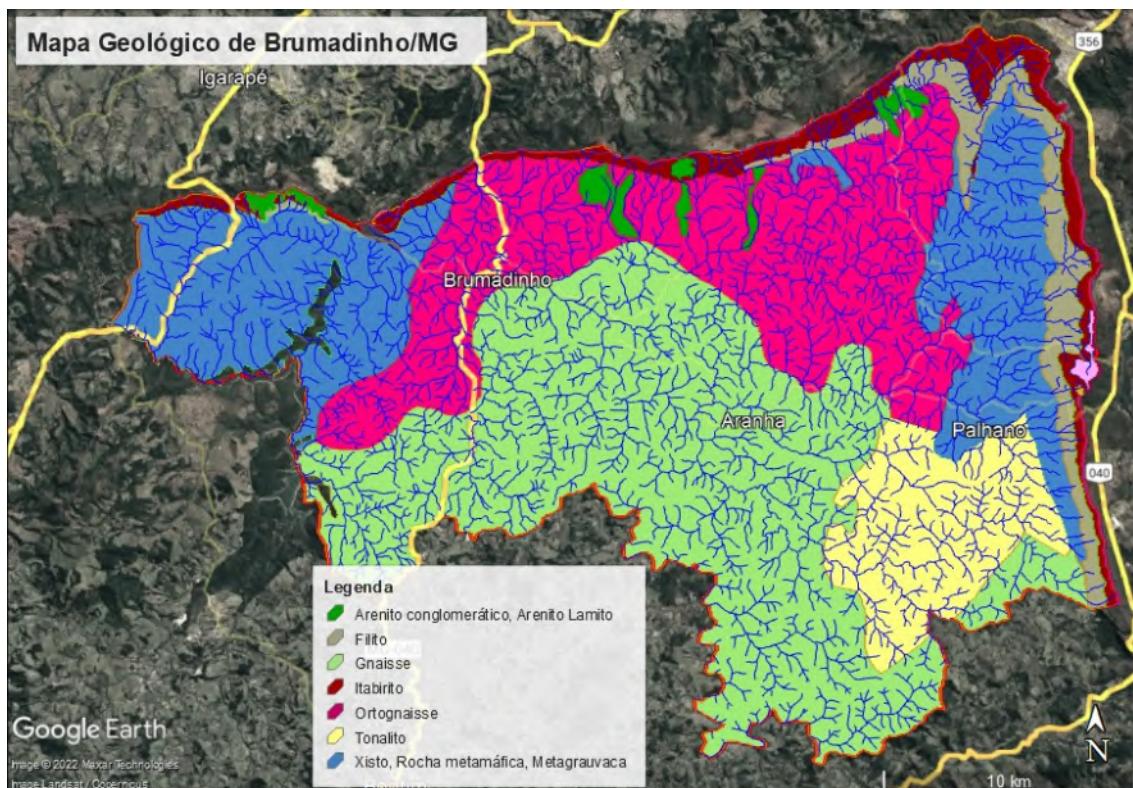
Figura 4.3 – Mapa geológico do Município de Brumadinho/MG – Fonte: IGAM [17]

O município de Brumadinho está localizado no contexto do Quadrilátero Ferrífero, na Depressão do Paraopeba. A região apresenta feições fisiográficas representativas de grande parte dos terrenos granito-gnáissicos que o envolvem, com relevo de amplitude modesta, constituído por colinas convexas, em geral amplas, e espesso manto de alteração [18].

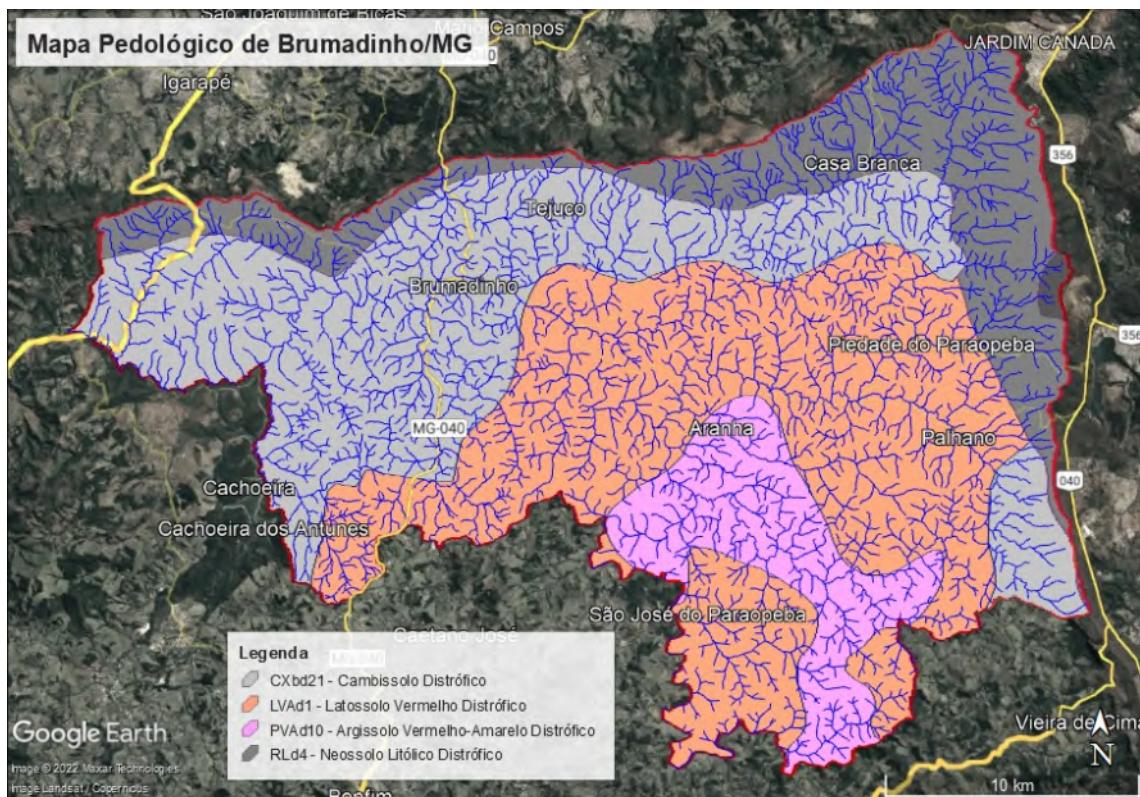
Figura 4.4 – Mapa pedológico do município de Brumadinho/MG – Fonte: IGAM [17]

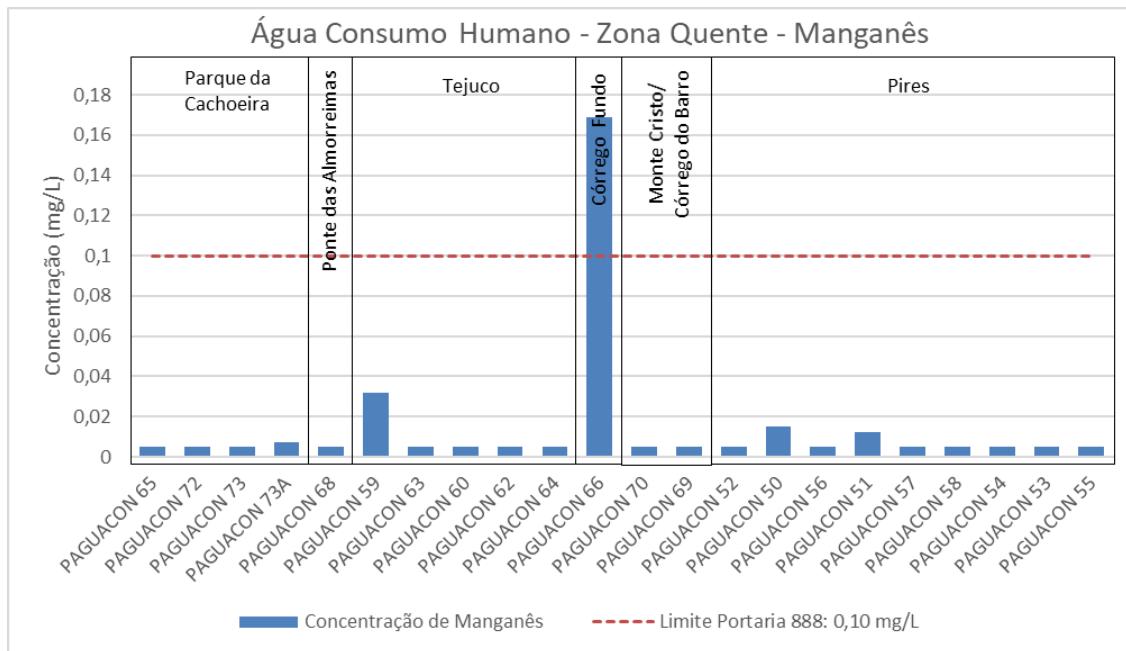
Para o manganês, foram observados valores acima do V.M.P. da Portaria 888 nos pontos PAGUACON66 (poço artesiano), PAGUACON47 (poço na beira do rio) e PAGUACON31 (poço semiartesiano coletivo). Os Gráficos 23 e 24 apresentam a distribuição das concentrações de manganês na Zona Quente e na Zona Jusante, respectivamente.

Gráfico 26 – Concentrações de manganês nos pontos de coleta de água para consumo humano na Zona Quente (setembro/2021).

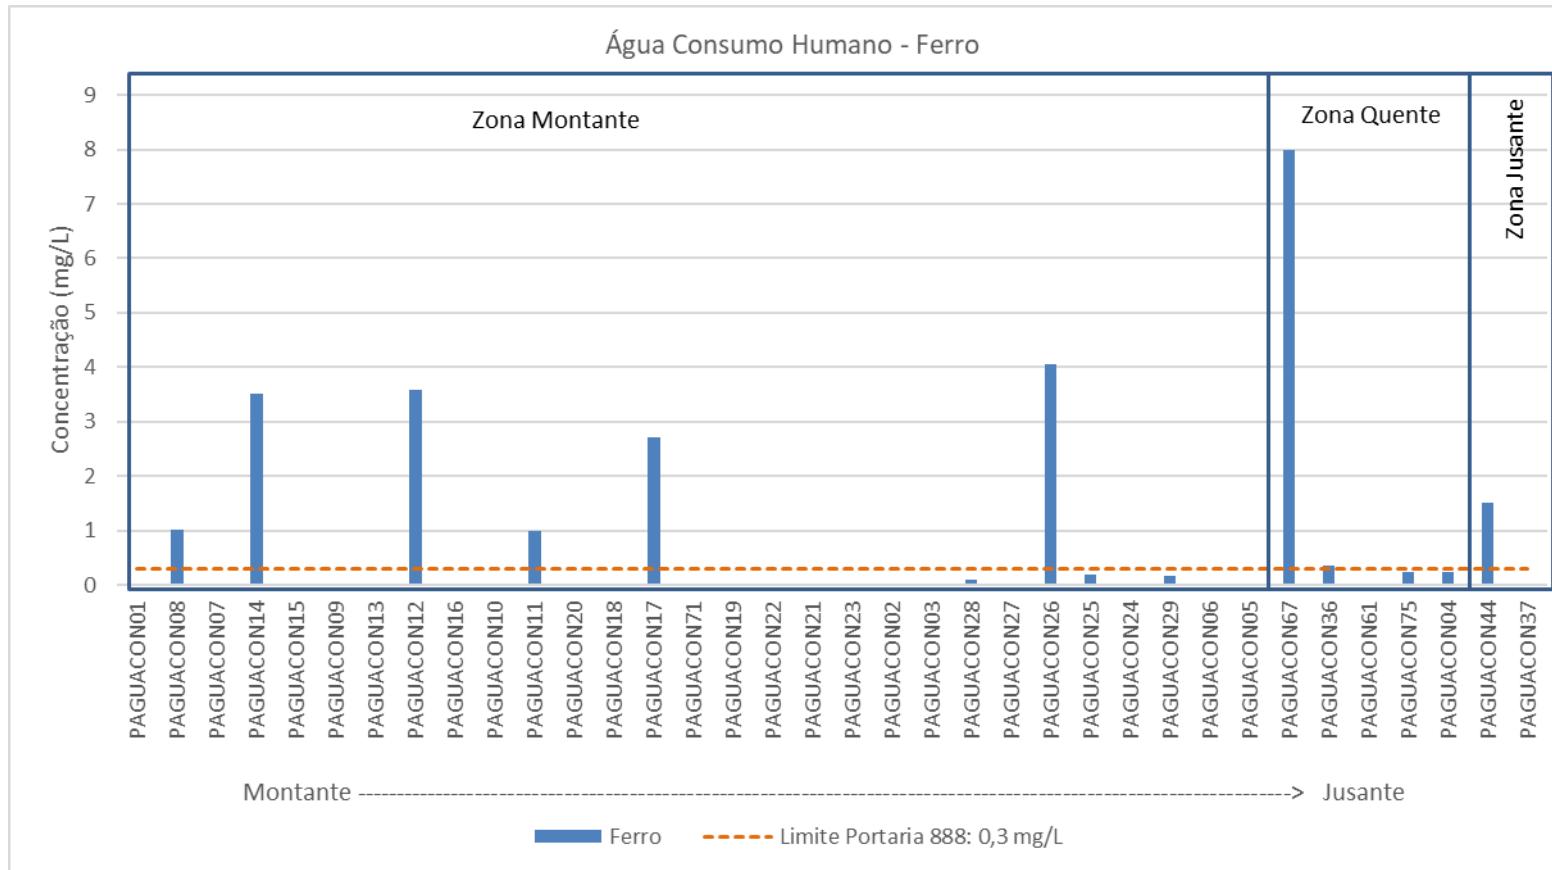
Gráfico 28 – Concentrações de ferro nos pontos de coleta de água para consumo humano (dezembro/2021).

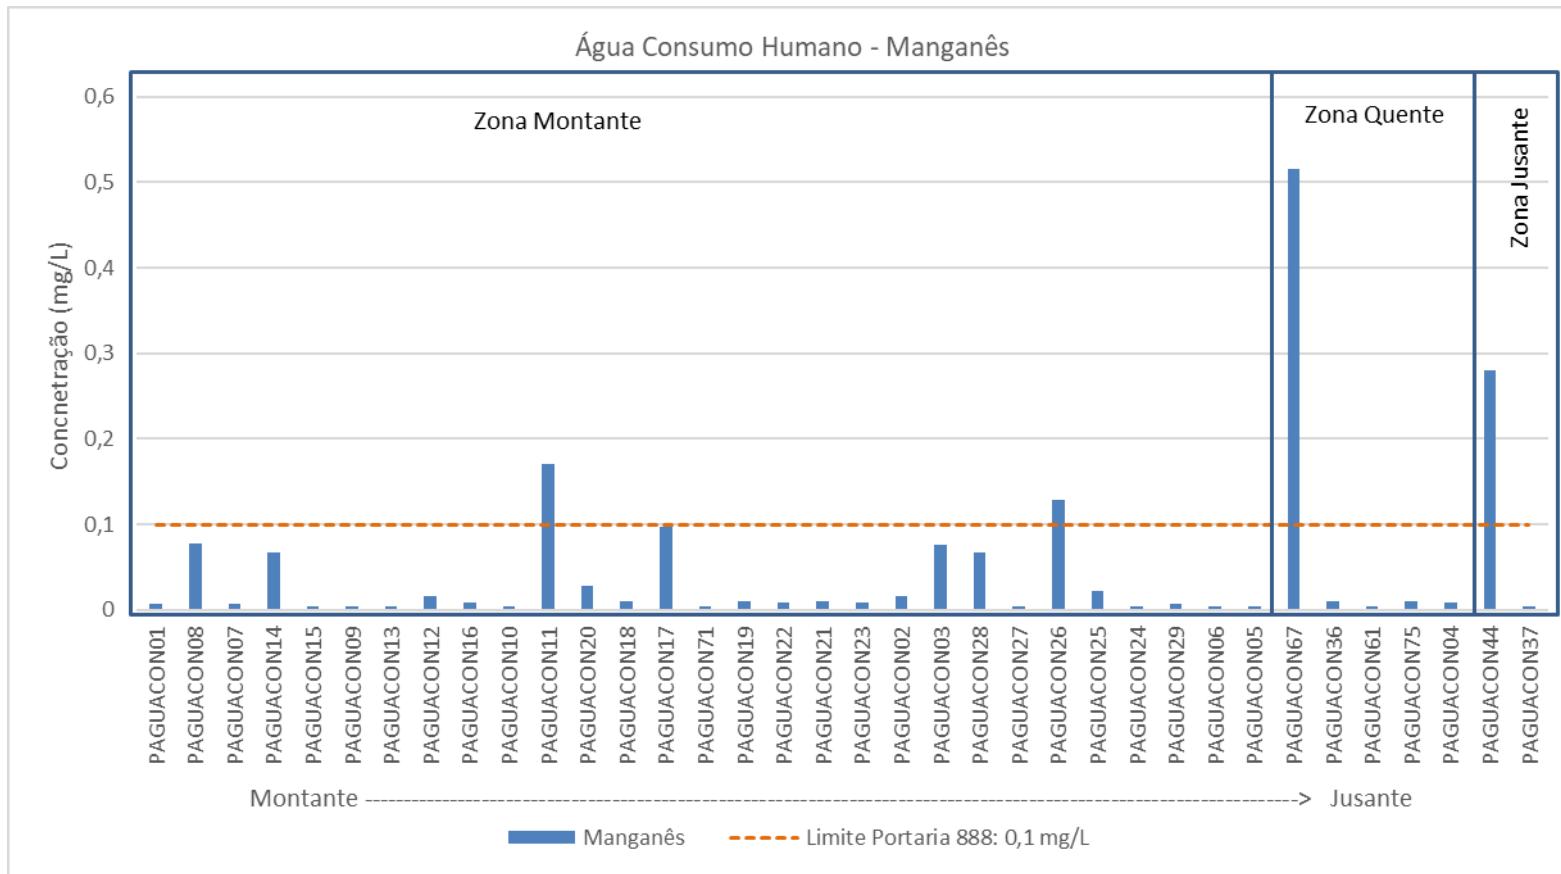
Gráfico 29 – Concentrações de manganês nos pontos de coleta de água para consumo humano (dezembro/2021).

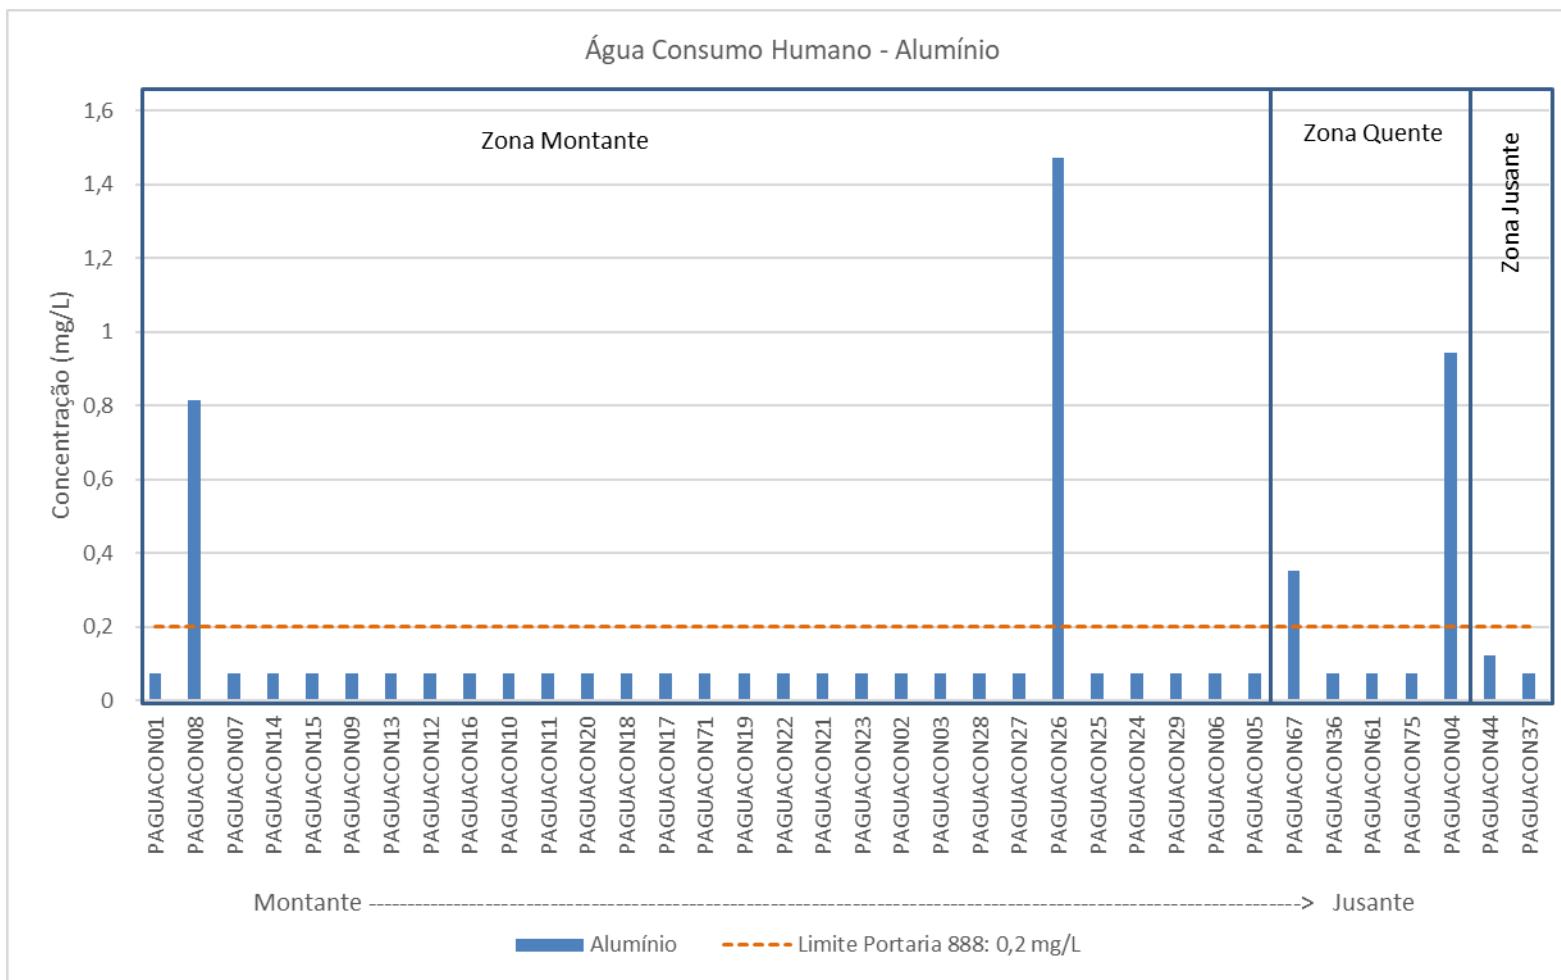
Gráfico 30 – Concentrações de alumínio nos pontos de coleta de água para consumo humano (dezembro/2021).

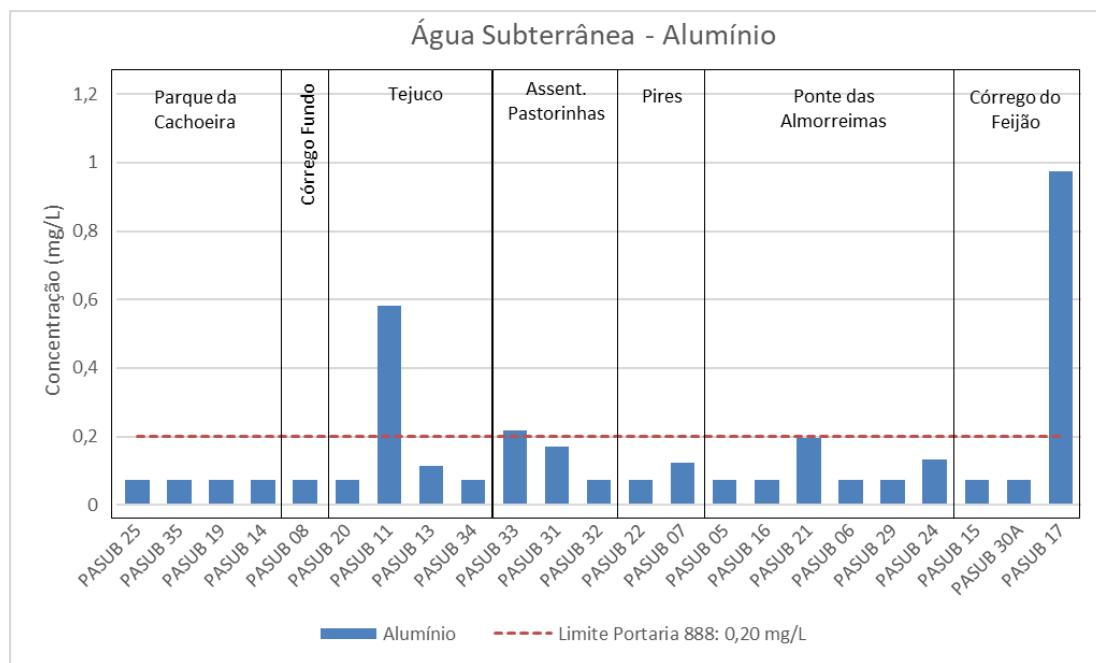
Gráfico 31 – Concentrações de alumínio nos pontos de coleta de água subterrânea (setembro/2021).

Os Gráficos 28 a 31 exibem os principais parâmetros físico-químicos que apresentaram valores superiores aos da Portaria 888/2021 nas amostras coletadas. O Gráfico 13 mostra o desenquadramento do pH em alguns poços de abastecimento, que se mostrou por vezes abaixo do valor mínimo, denotando acidez da água subterrânea.

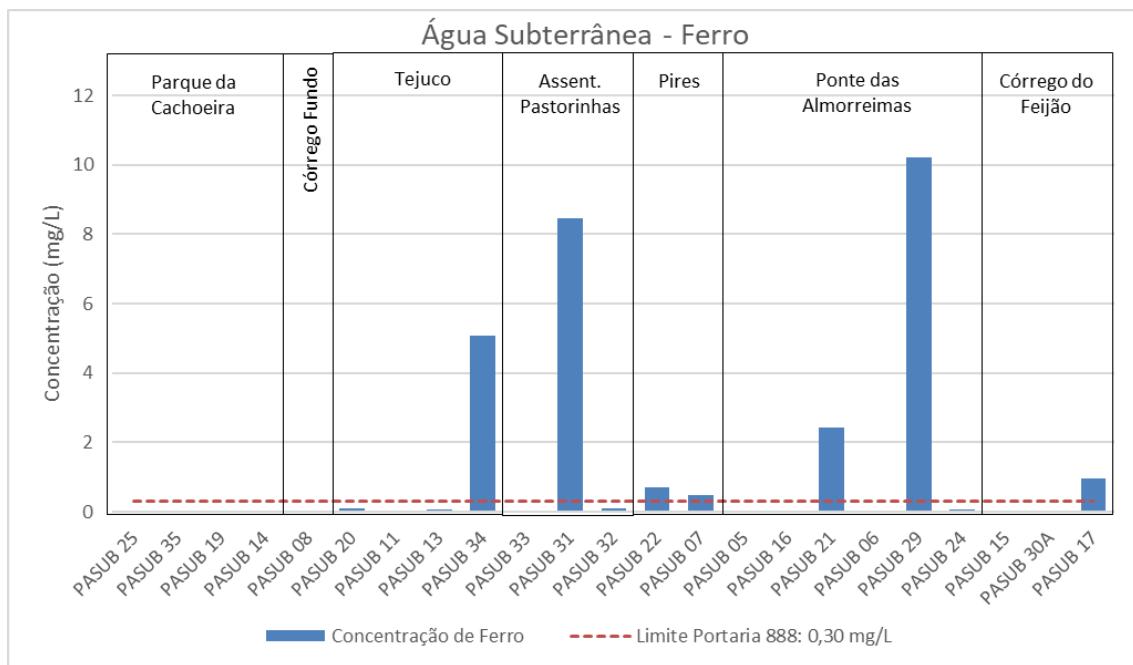
Gráfico 32 – Concentrações de ferro nos pontos de coleta de água subterrânea (setembro/2021).

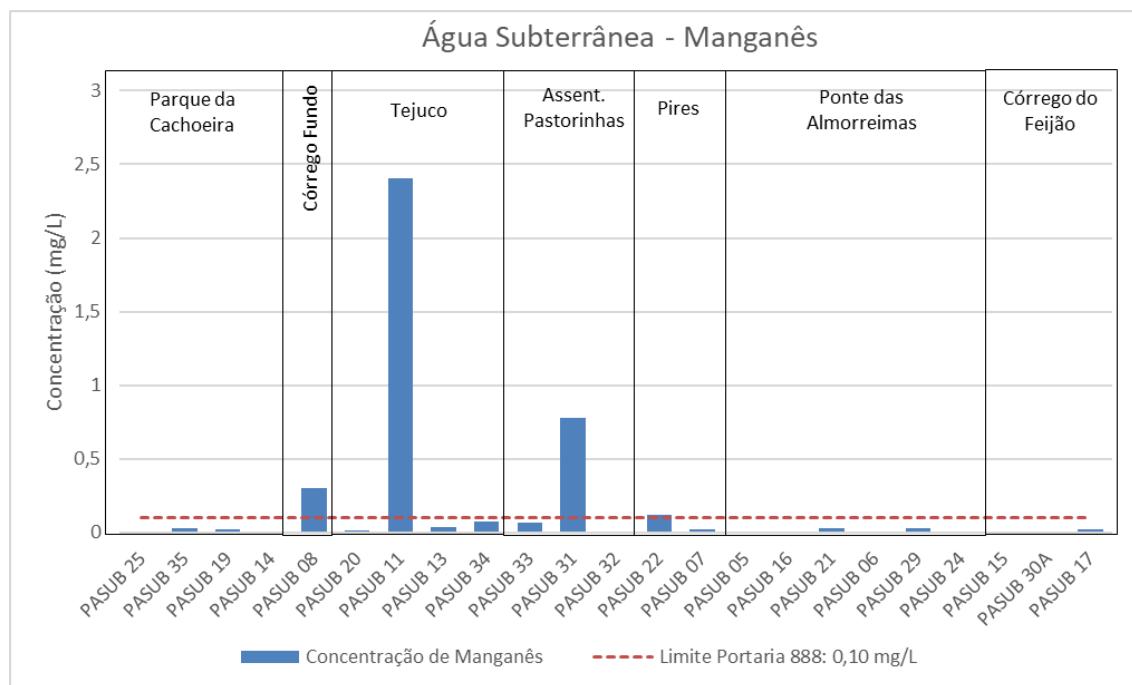
Gráfico 33 – Concentrações de manganês nos pontos de coleta de água subterrânea (setembro/2021).

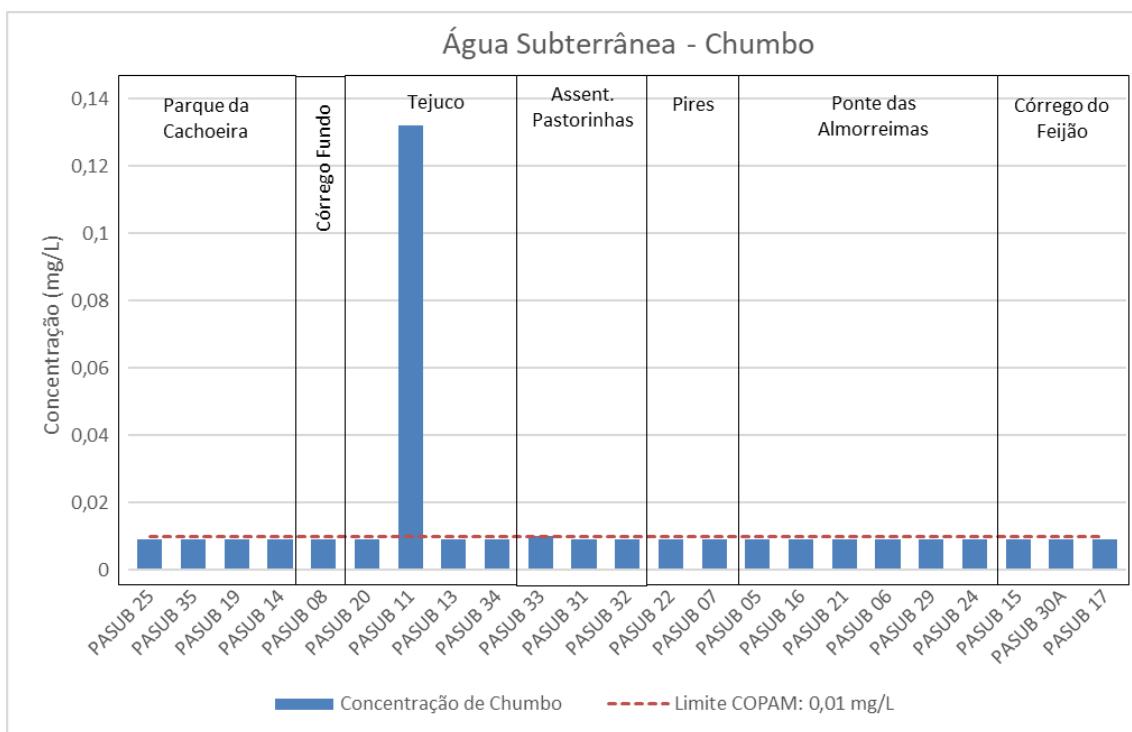
Gráfico 34 – Concentrações de chumbo nos pontos de coleta de água subterrânea (setembro/2021).

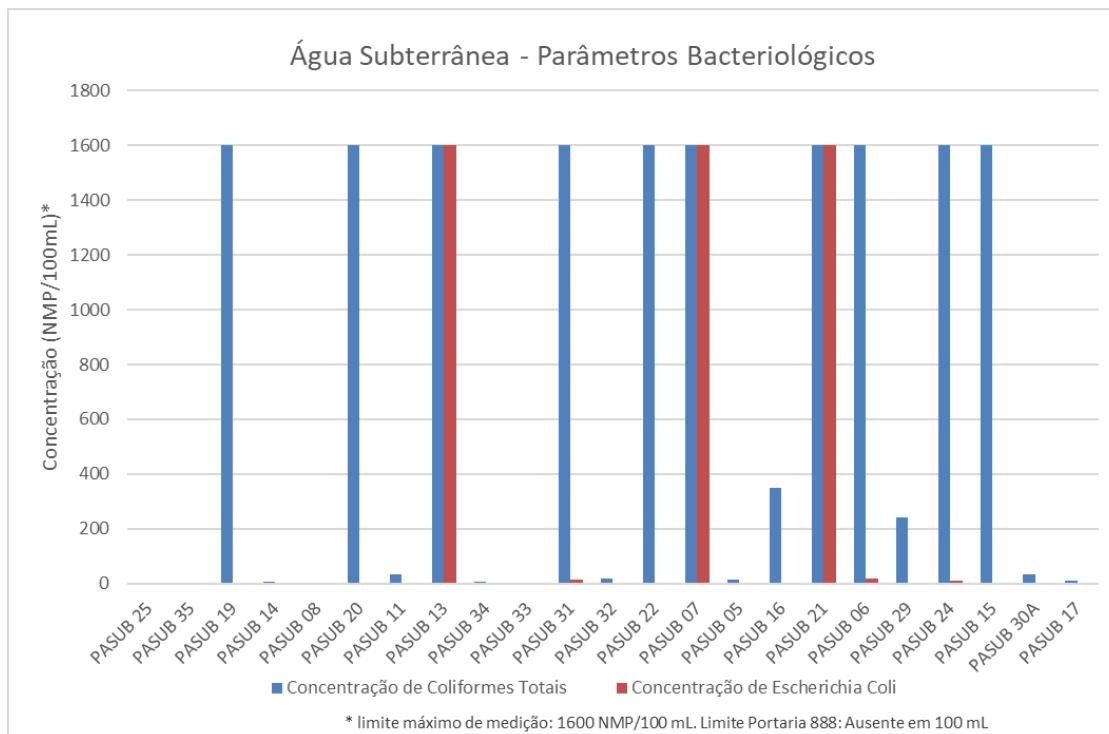
A presença de agentes microbiológicos foi detectada em 19 dos 23 pontos amostrados: apenas nas amostras PASUB25, PASUB35, PASUB08 e PASUB33 não foram detectadas presença de coliformes fecais e/ou E. coli. Ou seja, cerca de 83% das amostras apresentaram não conformidade, sendo que em 10 (43%) deles, as concentrações de coliformes fecais e/ou E. coli atingiram os limites máximos de detecção (Gráfico 32).

Gráfico 35 – Parâmetros bacteriológicos medidas nos pontos de água subterrânea.

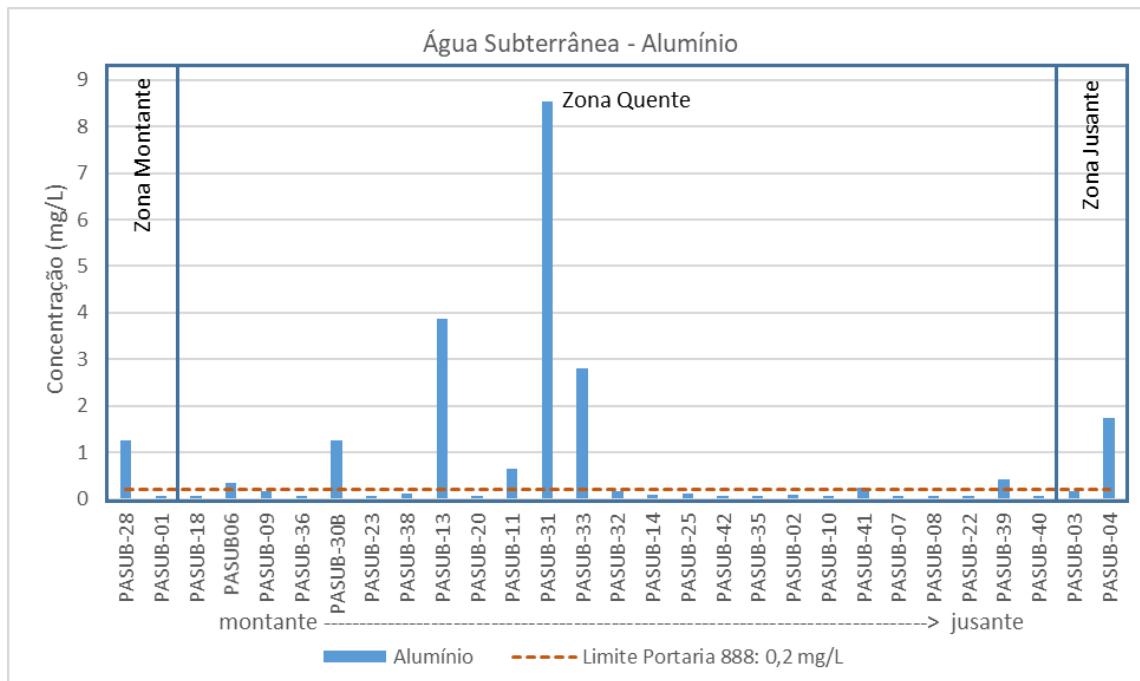
Gráfico 36 – Concentrações de alumínio nos pontos de coleta de água subterrânea (dezembro/2021).

Os Gráficos 33 a 36 exibem os principais parâmetros físico-químicos que apresentaram valores superiores aos da Portaria 888/2021 nas amostras coletadas.

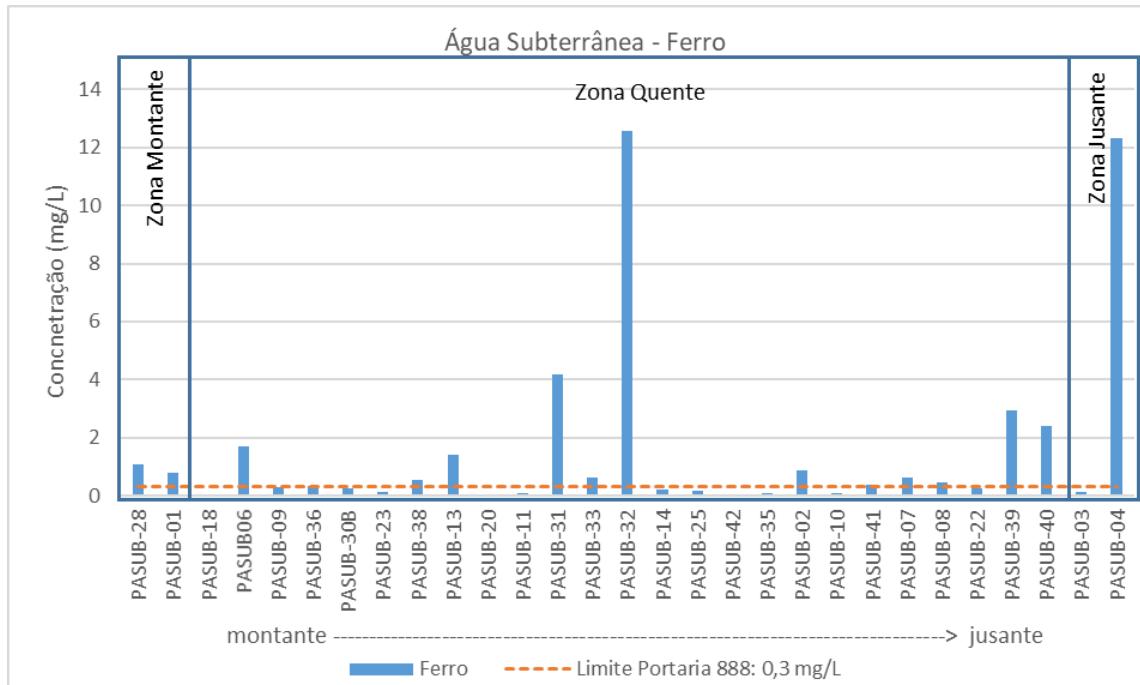
Gráfico 37 – Concentrações de ferro nos pontos de coleta de água subterrânea (dezembro/2021).
