Estudos revelam condições da água, solo, ar, poeira e potenciais riscos à saúde humana em Brumadinho: veja resultados das análises técnicas

Diagnóstico de Danos e Impactos Relativos aos Aspectos Ambientais – Fase 2: Região 1 – Brumadinho/MG

**Diagnóstico de Danos e Impactos Relativos
aos Aspectos Ambientais – Fase 2: Região 1
– Brumadinho/MG**

O presente documento apresenta o **Relatório Técnico Final** relativo à consultoria técnica especializada para o levantamento de danos relativos aos aspectos ambientais – Fase 2 em decorrência do espalhamento dos rejeitos, em função dos impactos nos recursos hídricos, ar, solos, sedimentos, fauna e flora causados pelo rompimento da barragem da Mina Córrego do Feijão, da empresa VALE S.A., na Região 1 da Bacia do rio Paraopeba, composta pelo município de Brumadinho/MG (Figura 1.1).

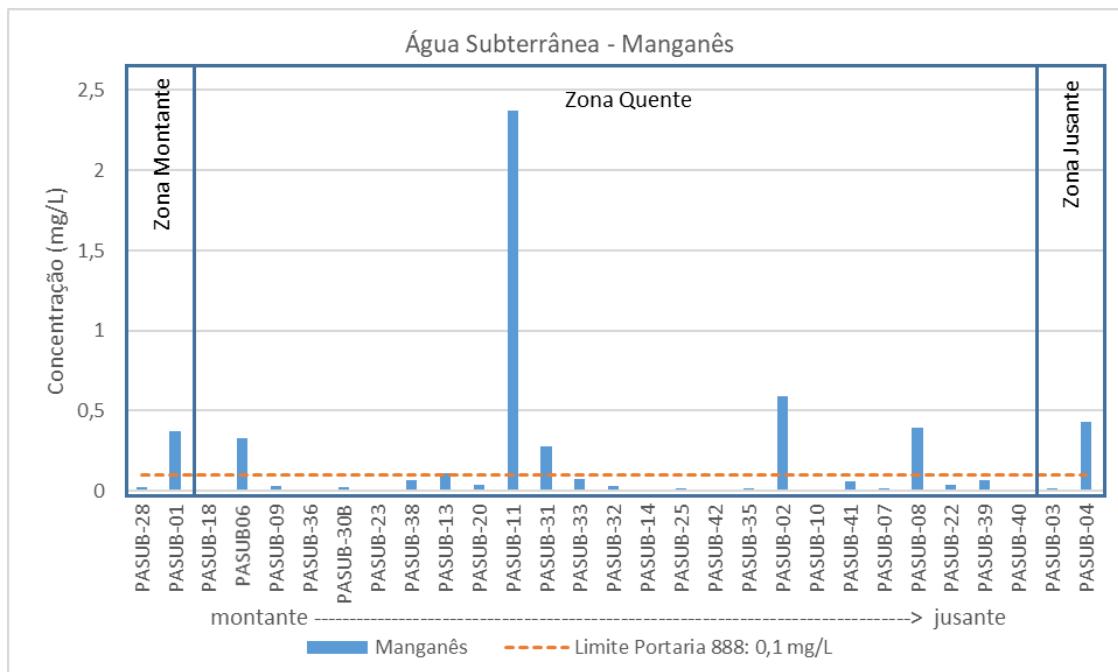
Gráfico 38 – Concentrações de manganês nos pontos de coleta de água subterrânea (dezembro/2021).

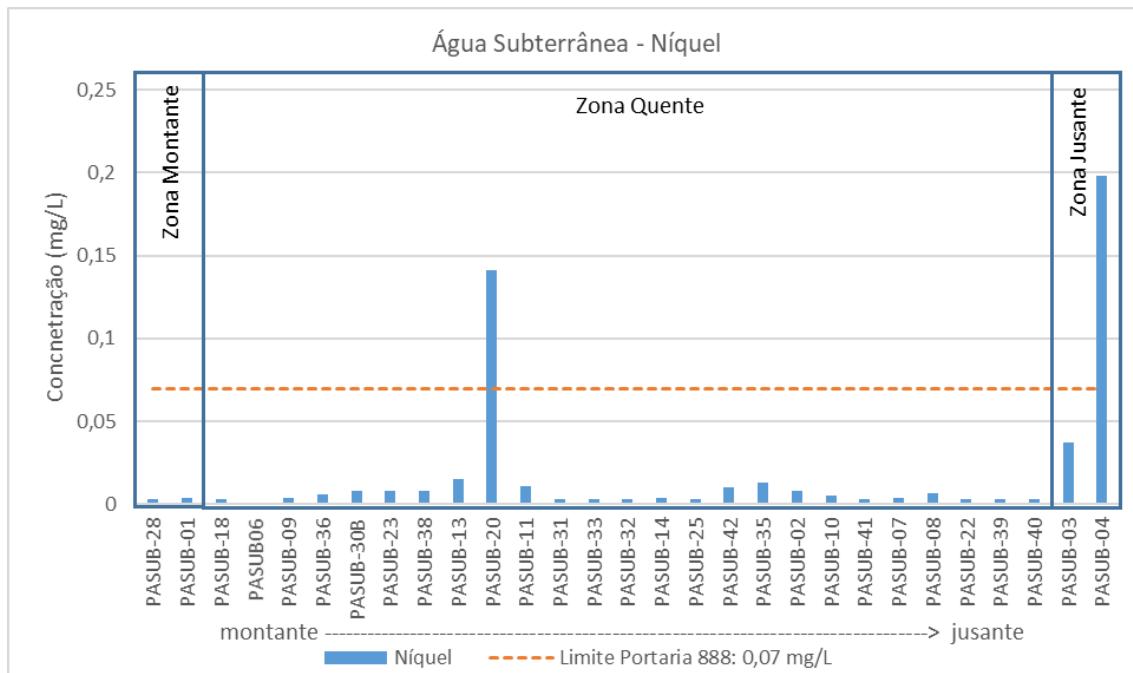
Gráfico 39 – Concentrações de níquel nos pontos de coleta de água subterrânea (dezembro/2021).

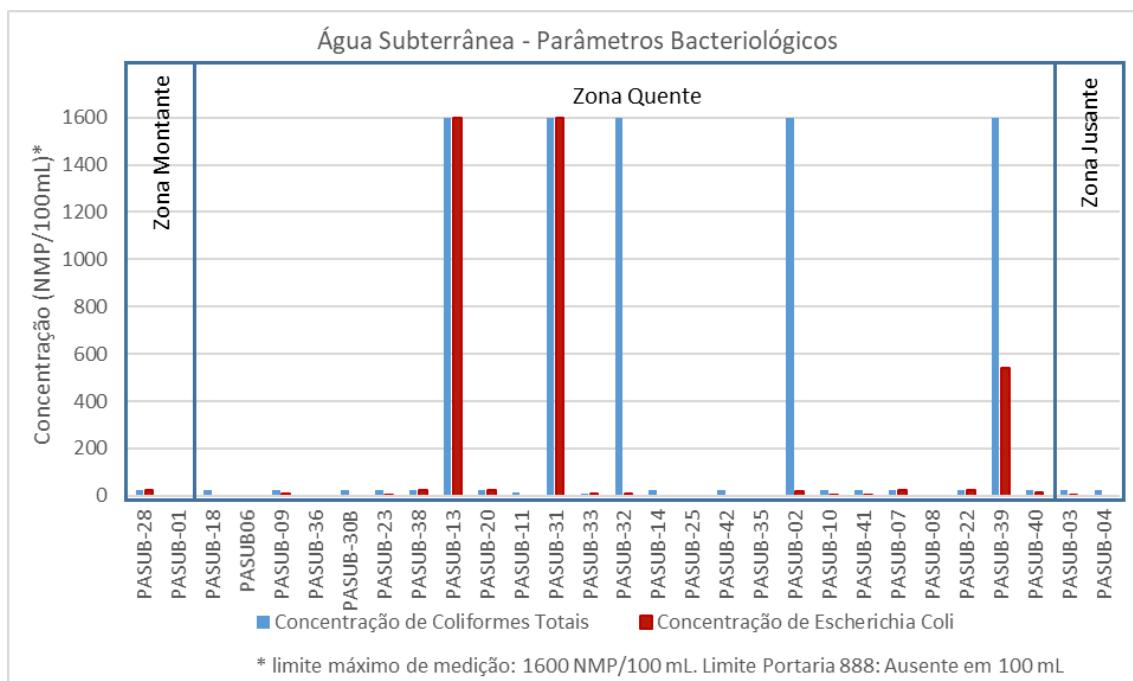
A presença de agentes microbiológicos foi detectada em 25 dos 29 pontos amostrados: apenas nas amostras PASUB01, PASUB06, PASUB25 e PASUB36 não foram detectadas presença de coliformes fecais e/ou *E. coli*. Ou seja, cerca de 86% das amostras apresentaram não conformidade, sendo que em 5 (17%) deles, as concentrações de coliformes fecais e/ou *E. coli* atingiram os limites máximos de detecção (Gráfico 37).

Gráfico 40 – Parâmetros bacteriológicos medidos nos pontos de água subterrânea (dezembro/2021).

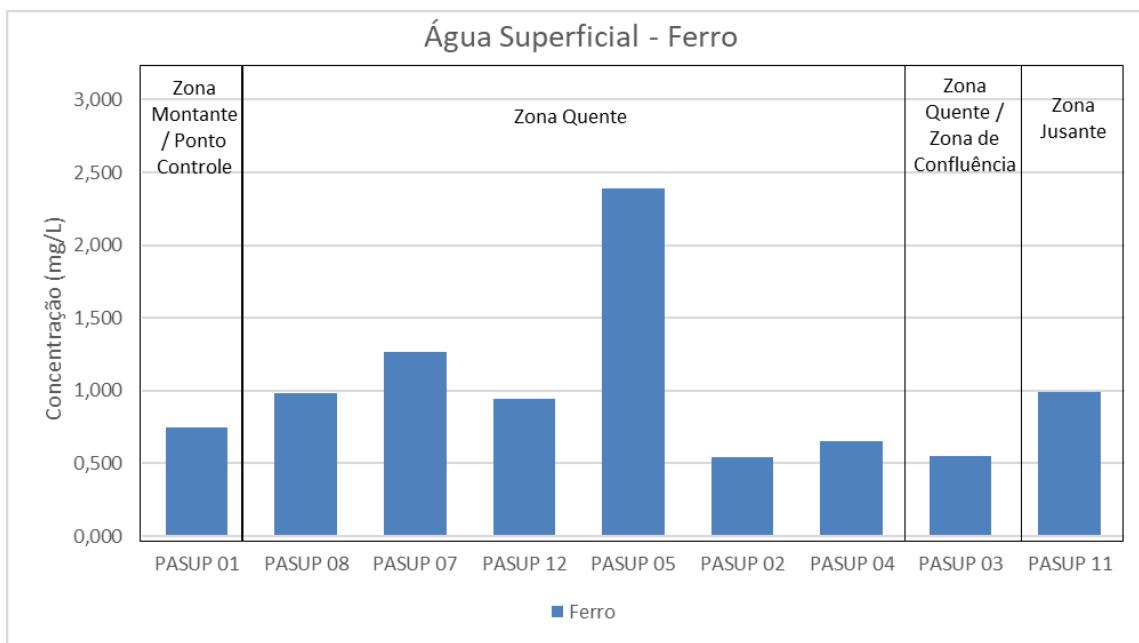
Em relação ao PASUP01, localizado na Zona Montante, os pontos PASUP 08, 07, 12 e, em especial, PASUP05, localizados na Zona Quente, apresentaram concentrações de ferro superiores quando comparados ao ponto de controle, como pode ser visualizado no Gráfico 38:

Gráfico 41 – Concentrações de ferro nos pontos de coleta de água superficial (setembro/2021) (pontos de amostragem no rio Paraopeba, de montante para jusante: PASUP01, PASUP02, PASUP03, PASUP04, PASUP11).

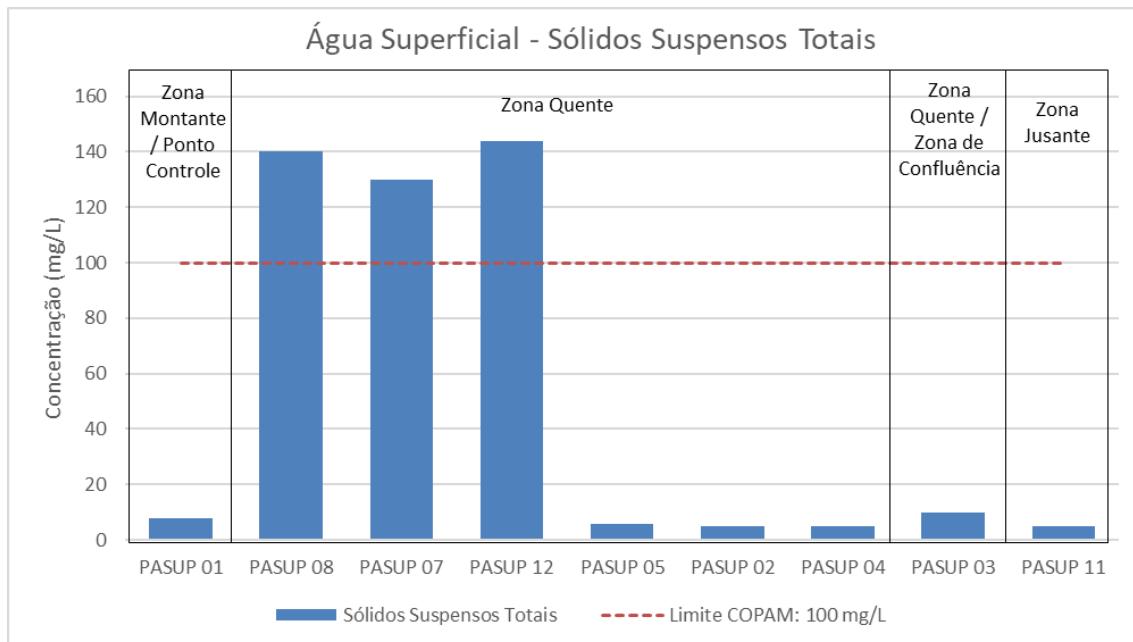
O Gráfico 40 mostra as concentrações de sólidos suspensos totais (SST) nas amostras de águas superficiais coletadas. Como pode ser observado, os índices dos pontos PASUP 08, 07 e 12, na Zona Quente, estão acima tanto do V.M.P. estabelecido pelo COPAM quanto se comparados ao ponto de controle, no PASUP01, e nos pontos localizados mais a jusante, em relação aos pontos da Zona Quente, nas localidades Parque da Cachoeira e Tejucu.

Gráfico 43 – Concentrações de sólidos suspensos totais nos pontos de coleta de água superficial (setembro/2021).

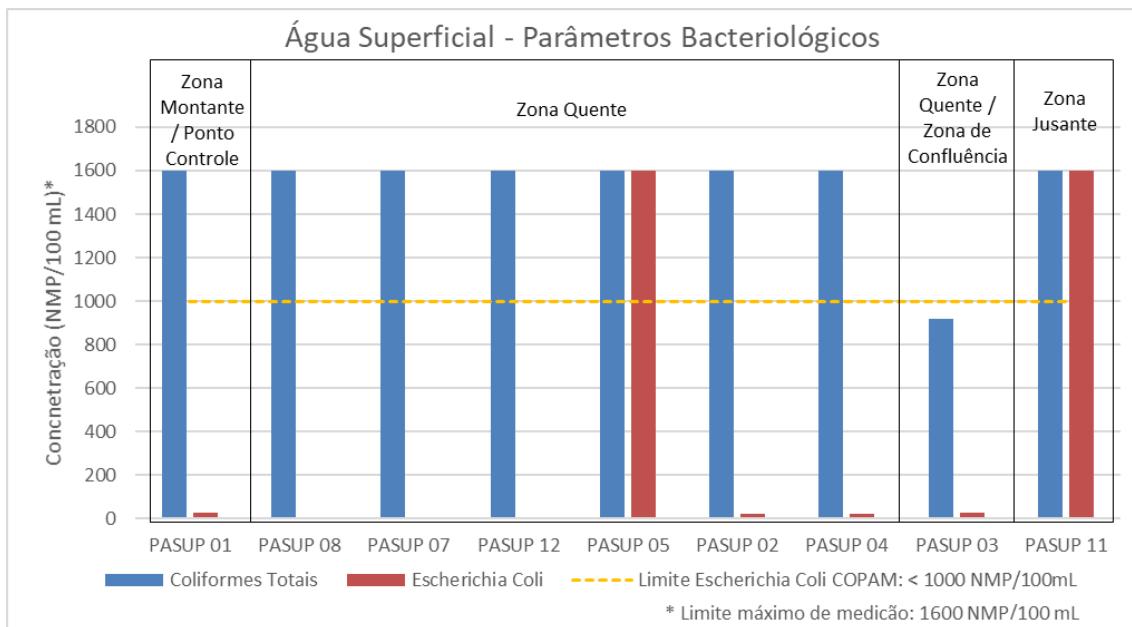
Com relação aos parâmetros bacteriológicos, foram detectados coliformes fecais em 100% das amostras de água superficial. Também, 2 dos 9 pontos de coleta apresentaram valores superiores ao limite do COPAM para E. coli, que é de 1000 NMP/100 mL (Gráfico 41).

Gráfico 44 – Parâmetros bacteriológicos medidas nos pontos de água superficial (pontos de amostragem no rio Paraopeba, de montante para jusante: PASUP01, PASUP02, PASUP03, PASUP04, PASUP11).

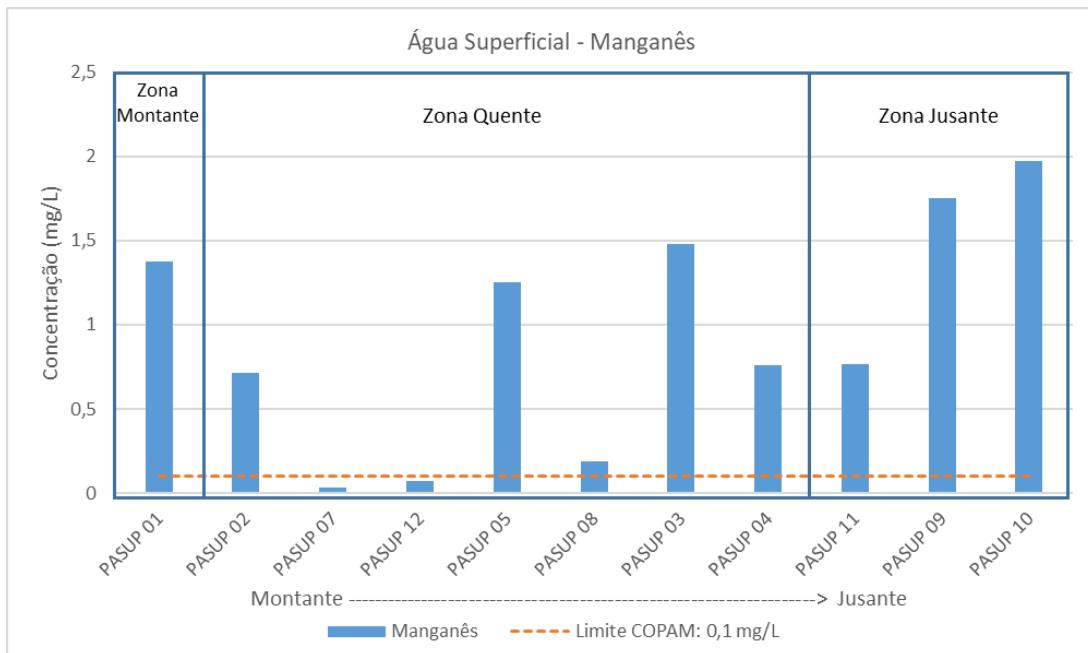
Gráfico 46 – Concentrações de manganês nos pontos de coleta de água superficial (dezembro/2021)

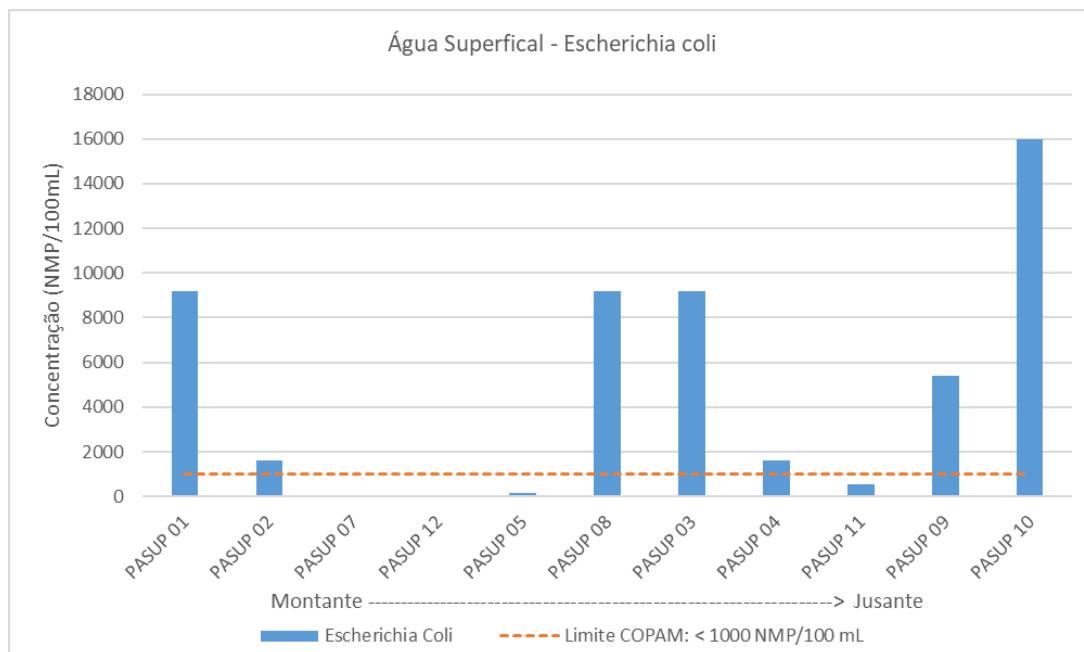
Gráfico 48 – Parâmetros bacteriológicos medidas nos pontos de água superficial.

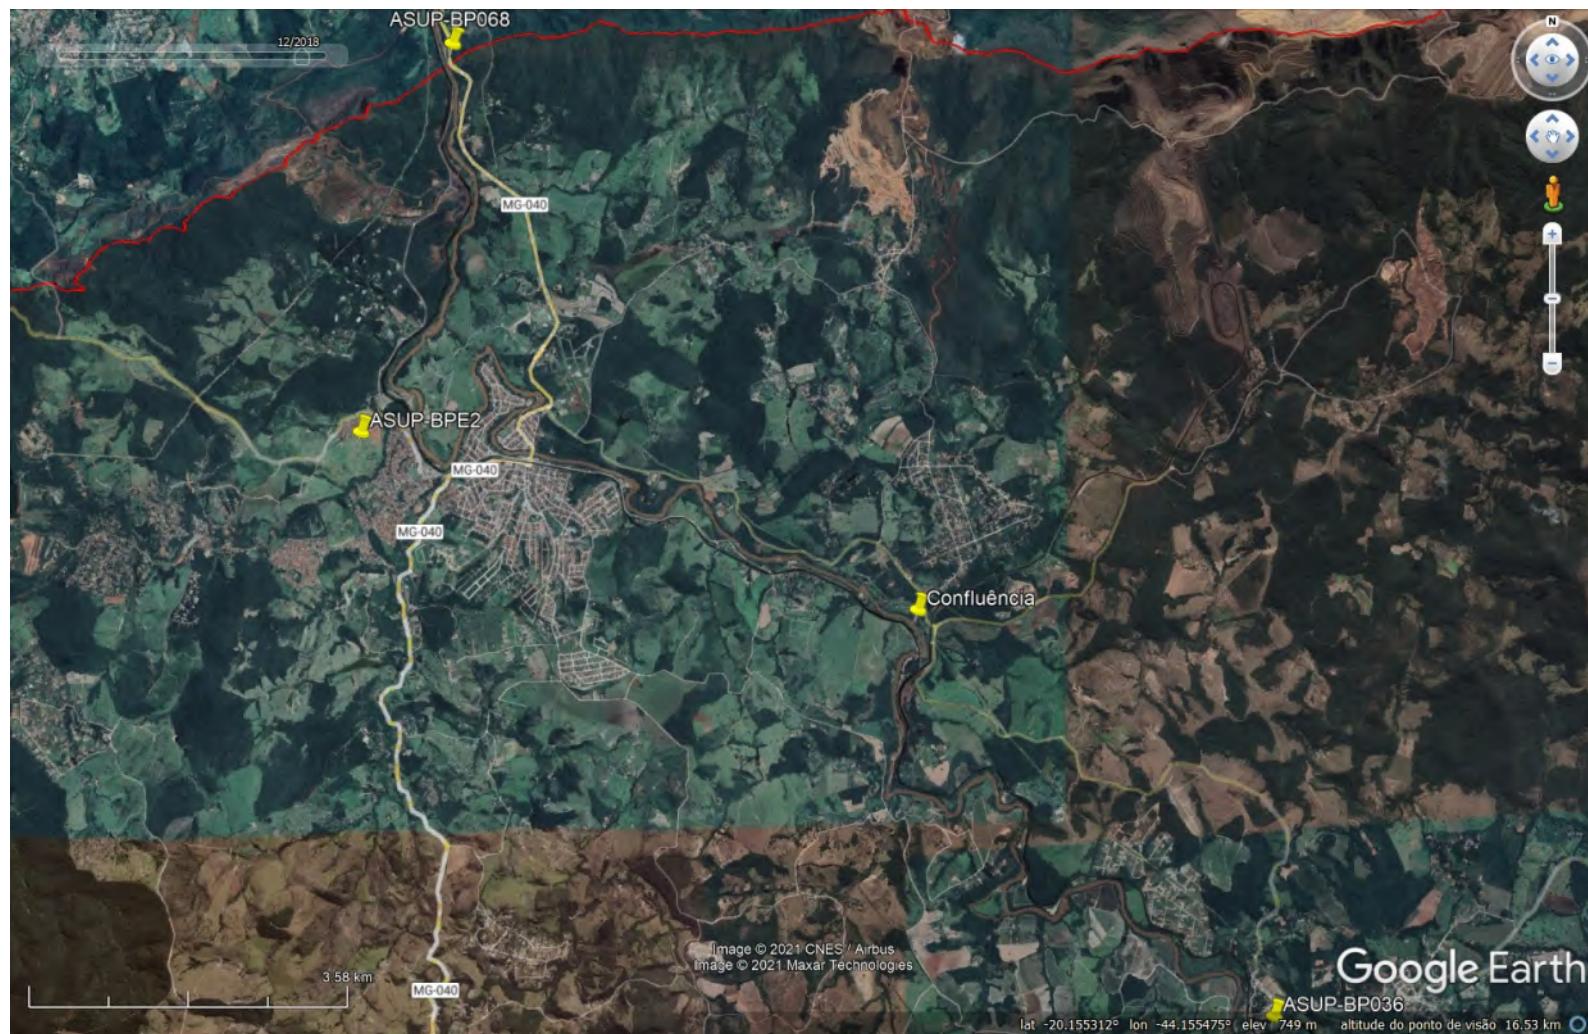
Figura 4.11 – Imagem de satélite de 12/2018, antes do rompimento da Barragem BI, com a localização das estações de monitoramento de água superficial

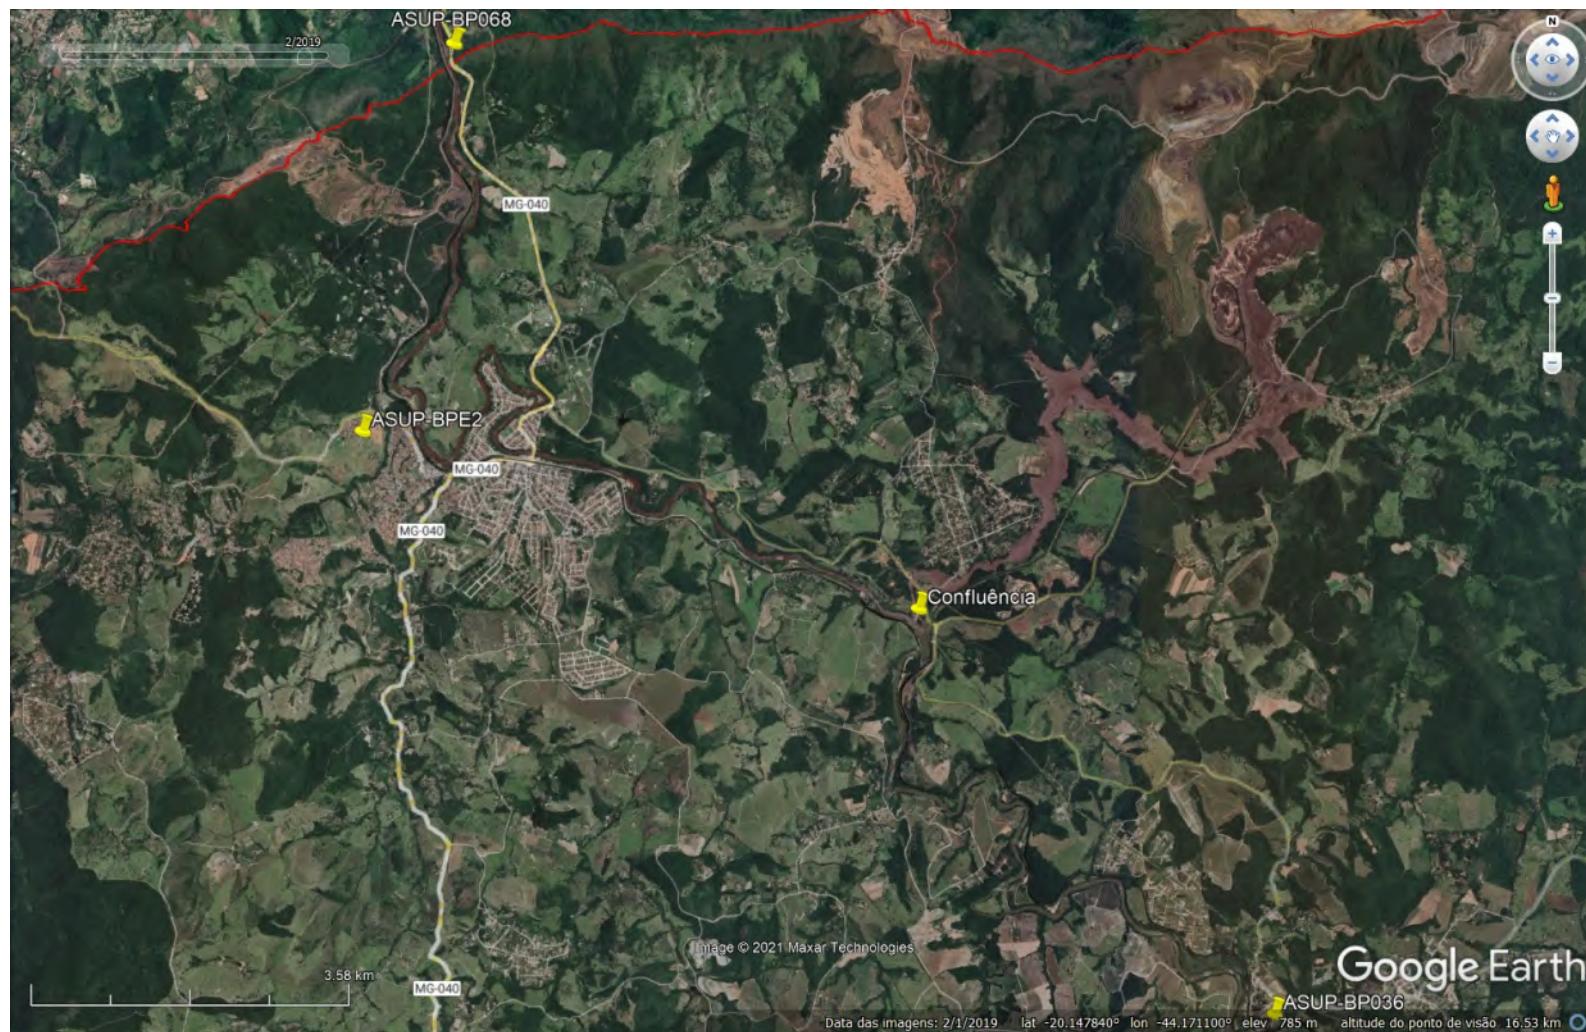
Figura 4.12 – Imagem de satélite de 02/2019, após o rompimento da Barragem BI, com a localização das estações de monitoramento de água superficial

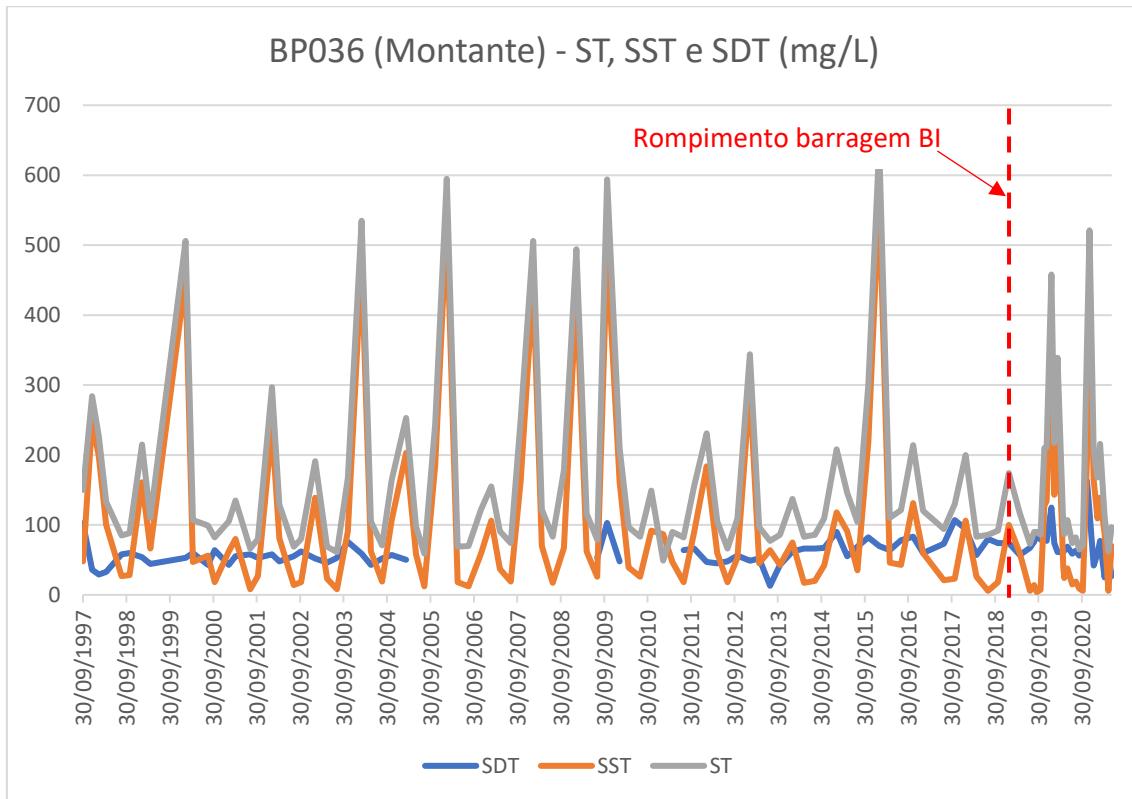
Gráfico 49 – Série temporal de sólidos (ST, SST e SDT) na estação BP036 (montante)

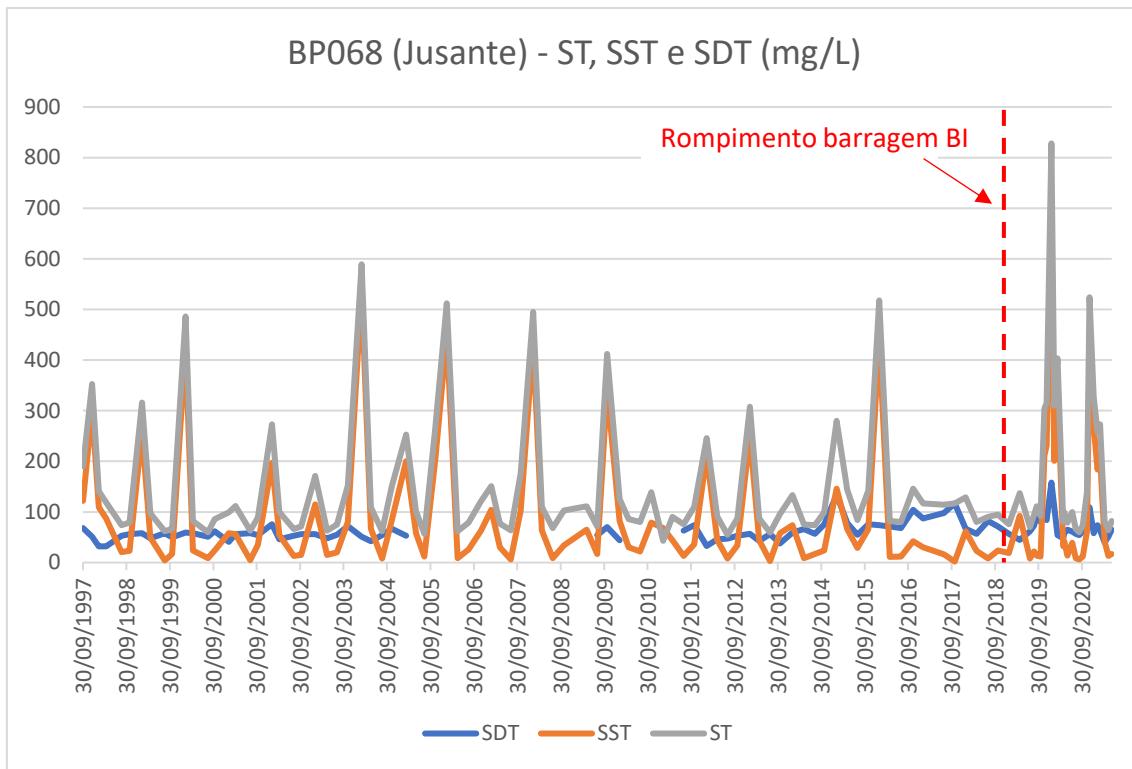
Gráfico 50 – Série temporal de sólidos (ST, SST e SDT) na estação BP068 (jusante)

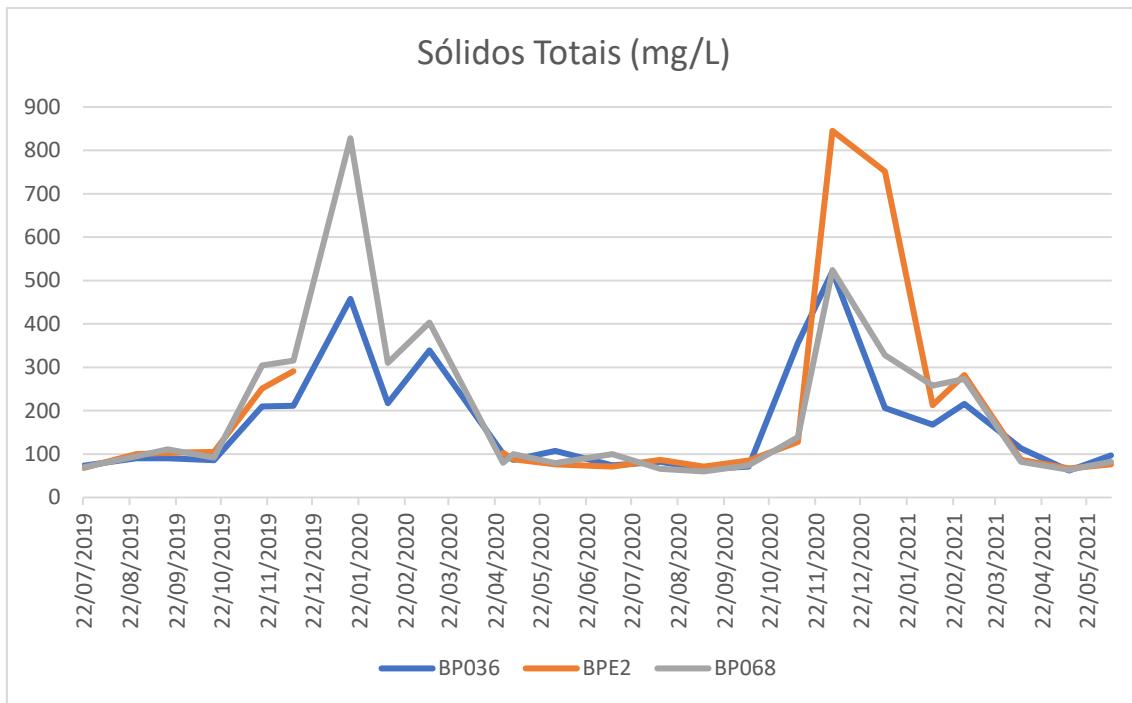
Gráfico 51 – Série temporal de sólidos totais (ST) nas estações BP036 (montante), BPE2 (jusante) e BP068 (jusante)

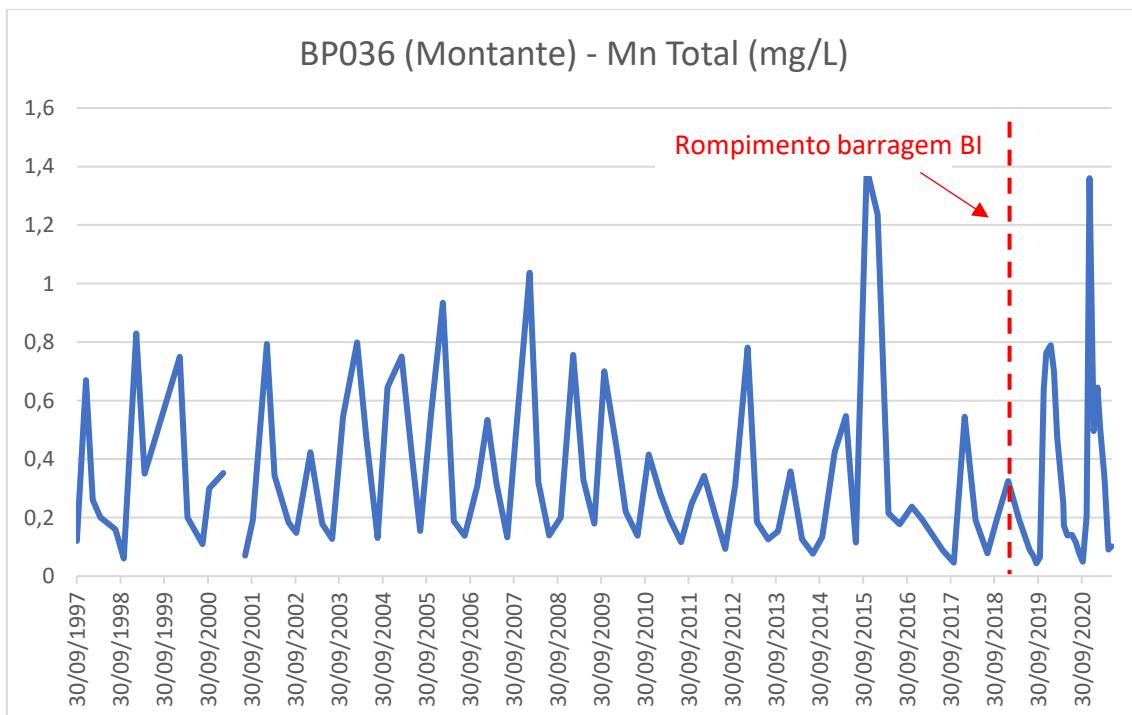
Gráfico 52 – Série temporal de manganês total na estação BP036 (montante)

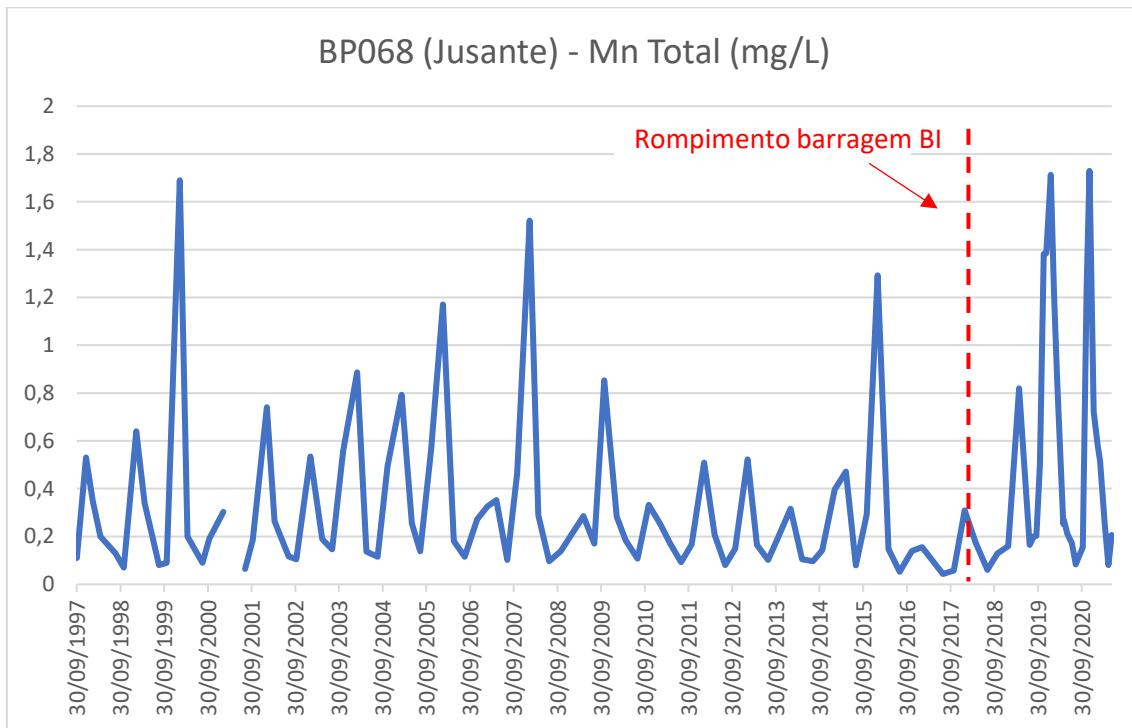
Gráfico 53 – Série temporal de manganês total na estação BP068 (jusante)

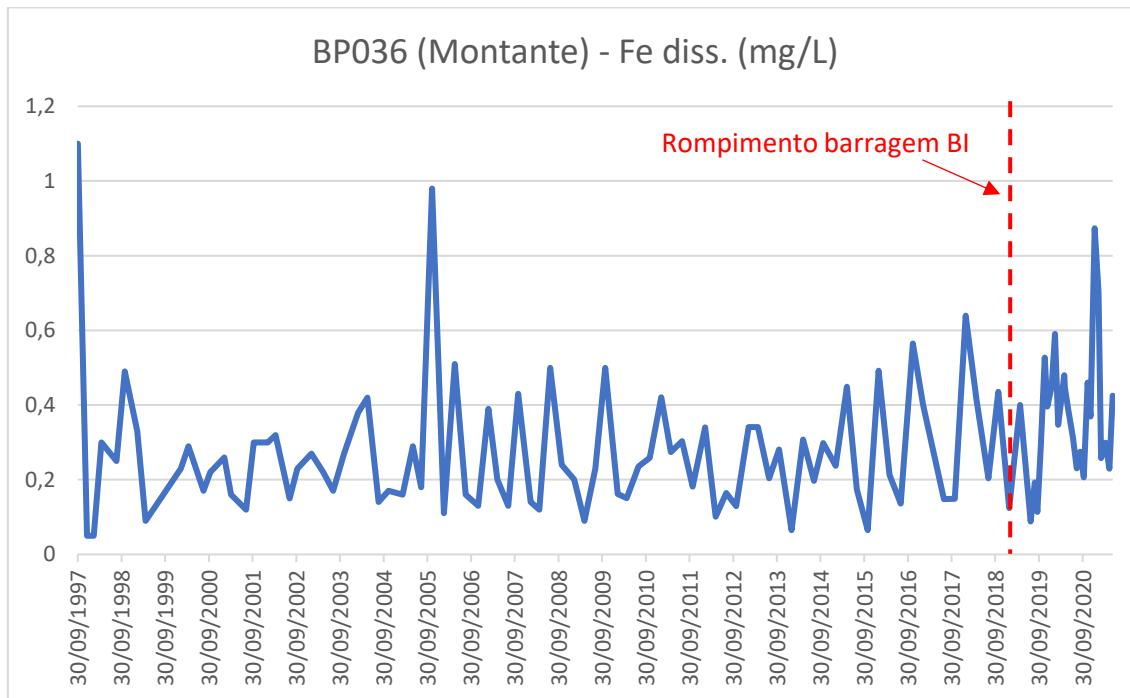
Gráfico 55 – Série temporal de ferro dissolvido na estação BP036 (montante)

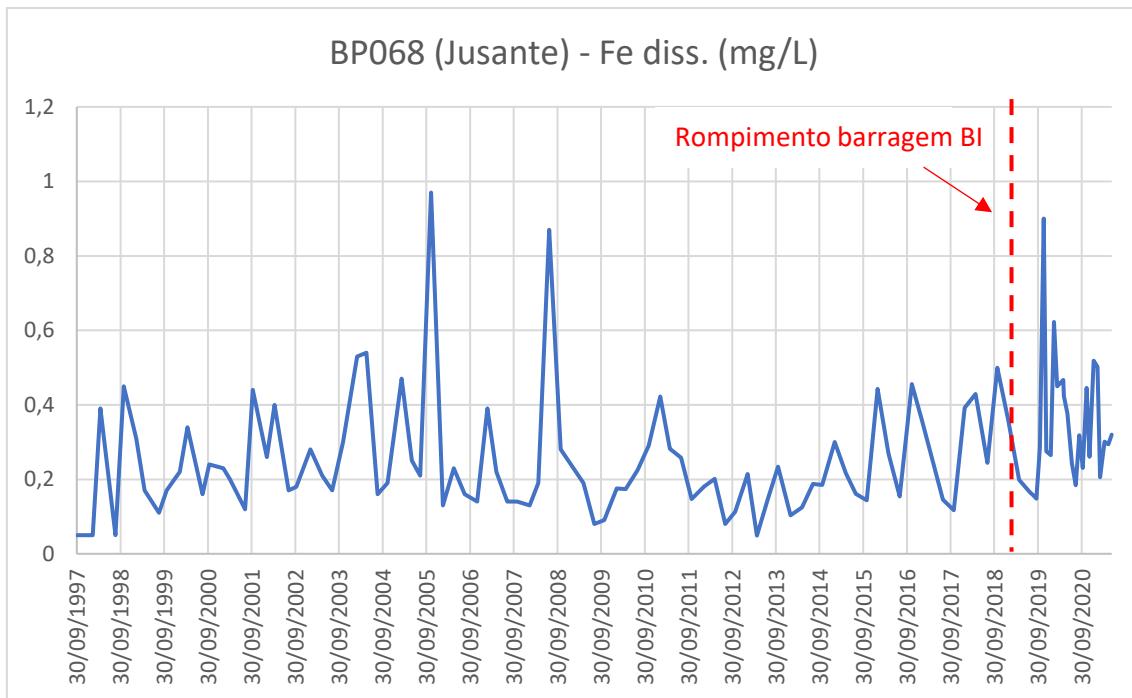
Gráfico 56 – Série temporal de ferro dissolvido na estação BP068 (jusante)

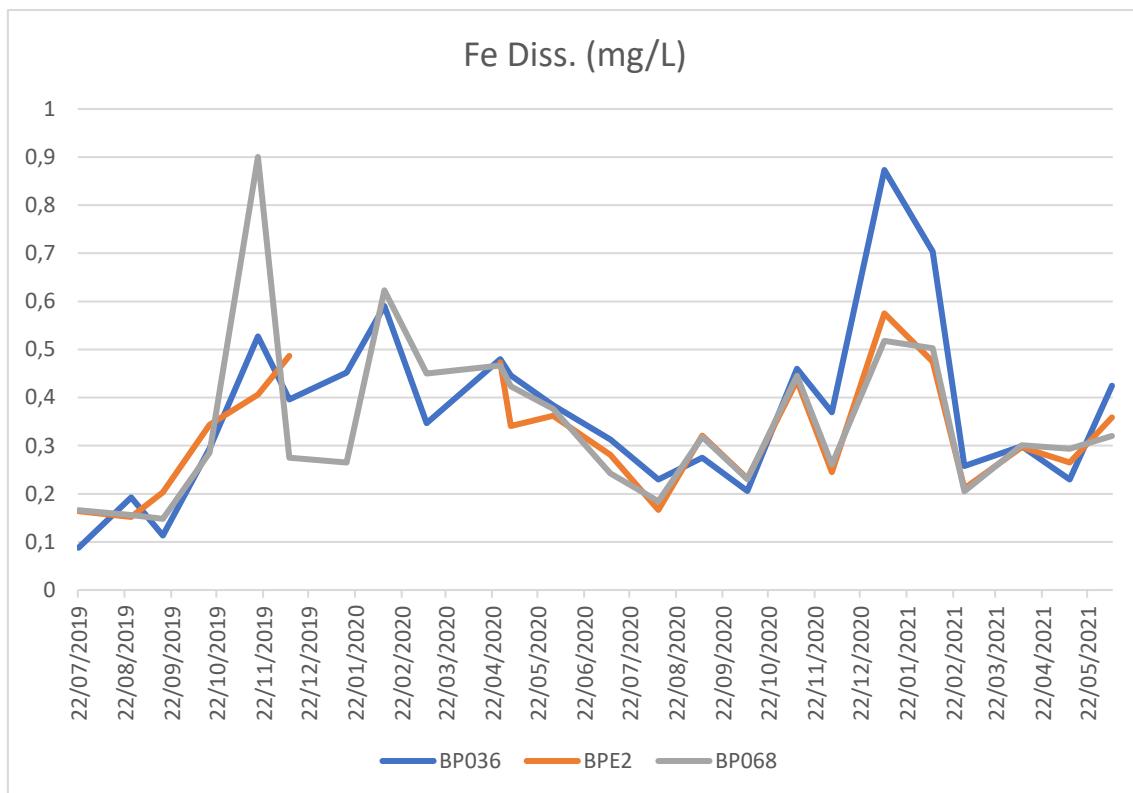
Gráfico 57 – Série temporal de ferro dissolvido nas estações BP036 (montante), BPE2 (jusante) e BP068 (jusante)

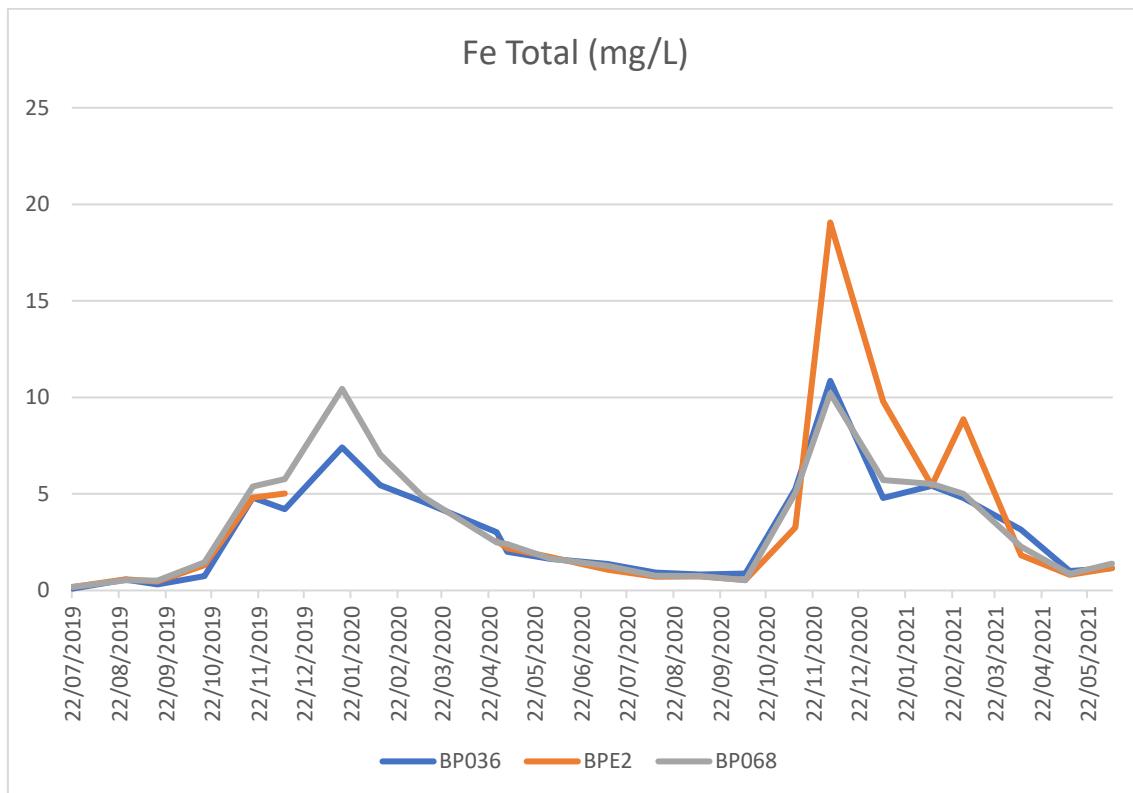
Gráfico 58 – Série temporal de ferro total nas estações BP036 (montante), BPE2 (jusante) e BP068 (jusante)

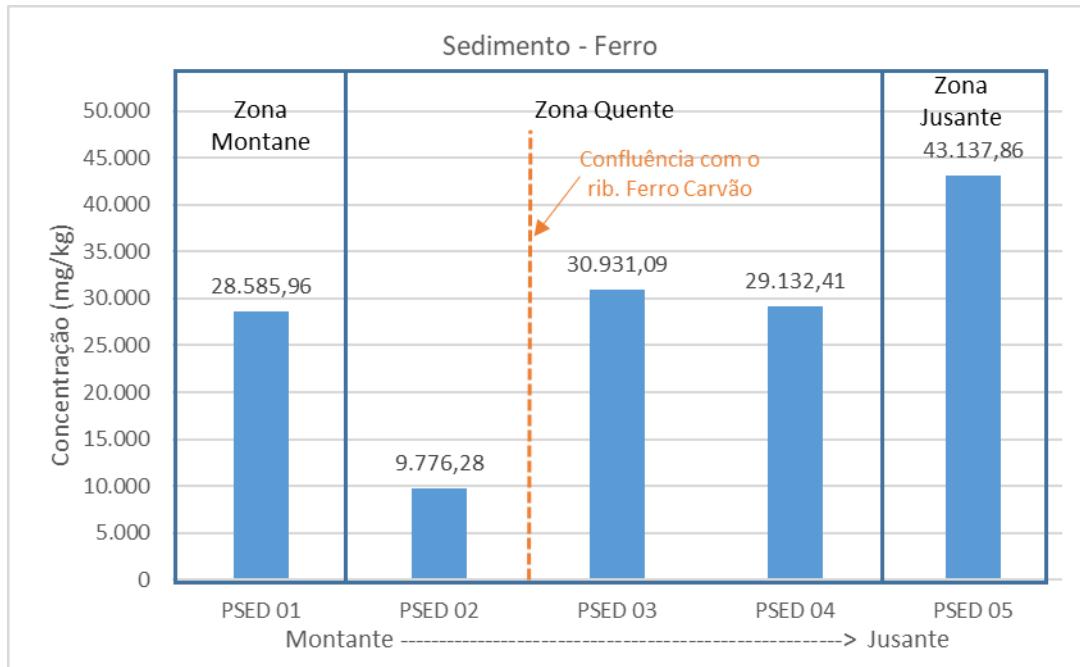
Gráfico 61 – Concentrações de ferro nos pontos de coleta de sedimentos ao longo do rio Paraopeba.

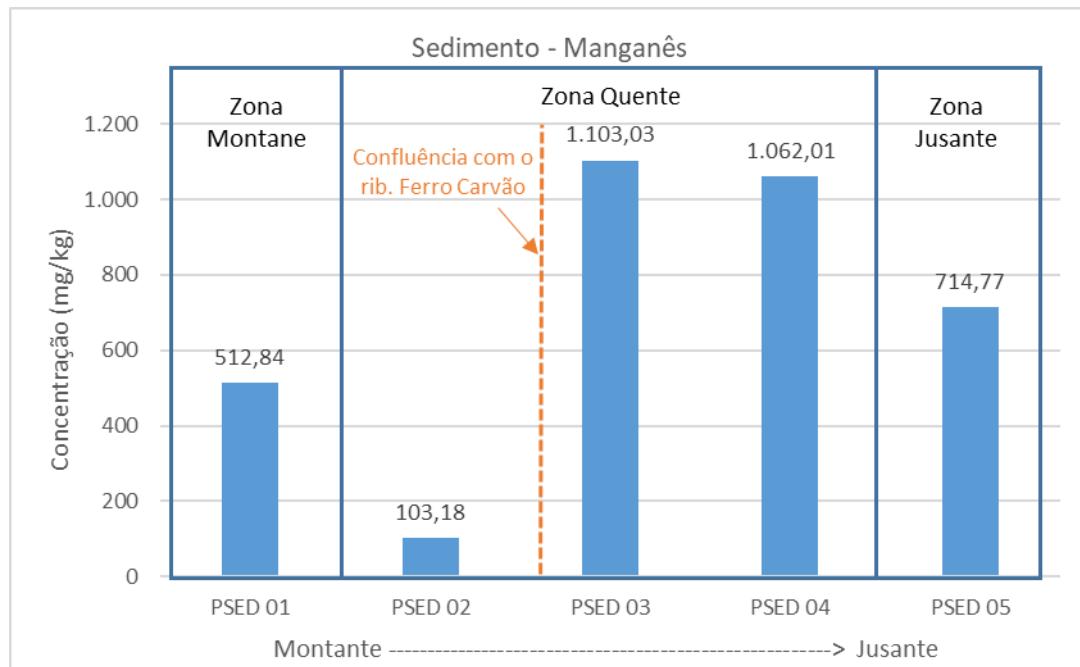
Gráfico 62 – Concentrações de manganês nos pontos de coleta de sedimentos ao longo do rio Paraopeba.

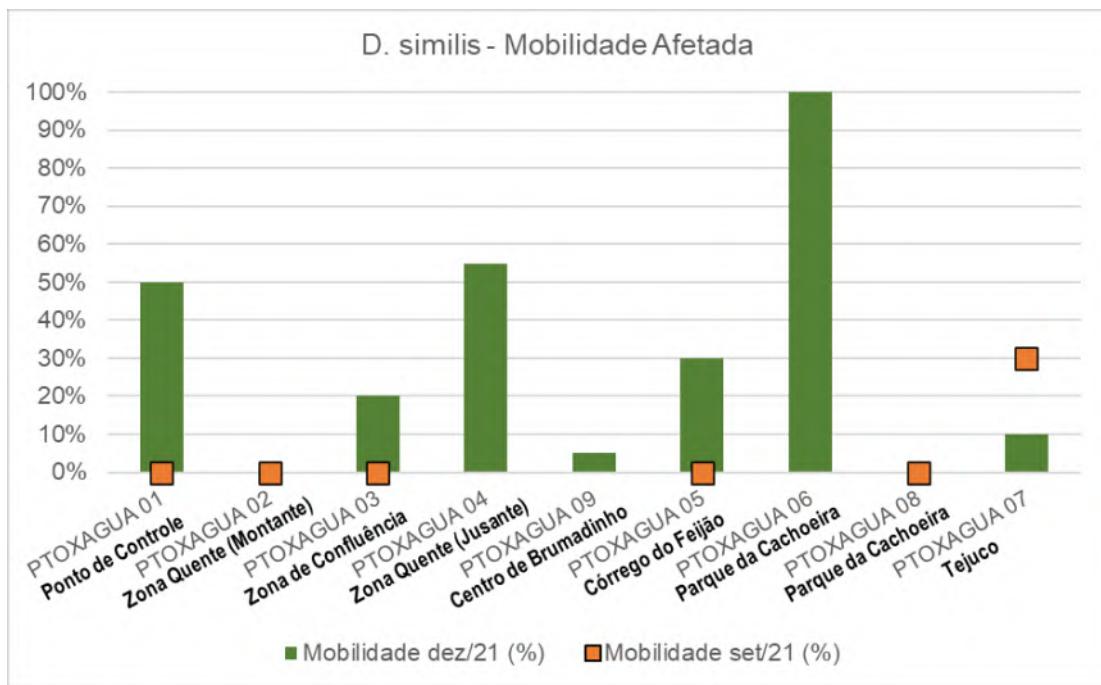
Gráfico 63 – Distribuição dos resultados dos ensaios de toxicidade aguda com *D. similis* (mobilidade afetada).

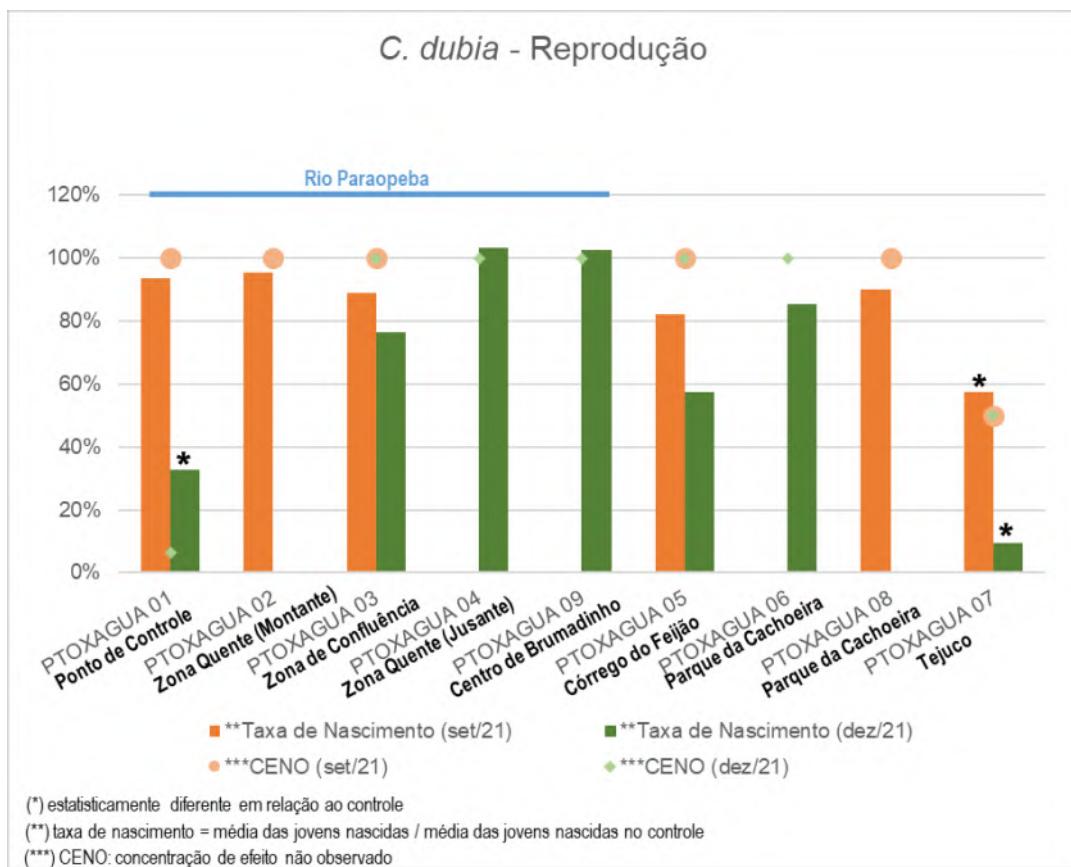
Gráfico 64 – Distribuição dos resultados dos ensaios de toxicidade crônica com *C. dubia* (reprodução).

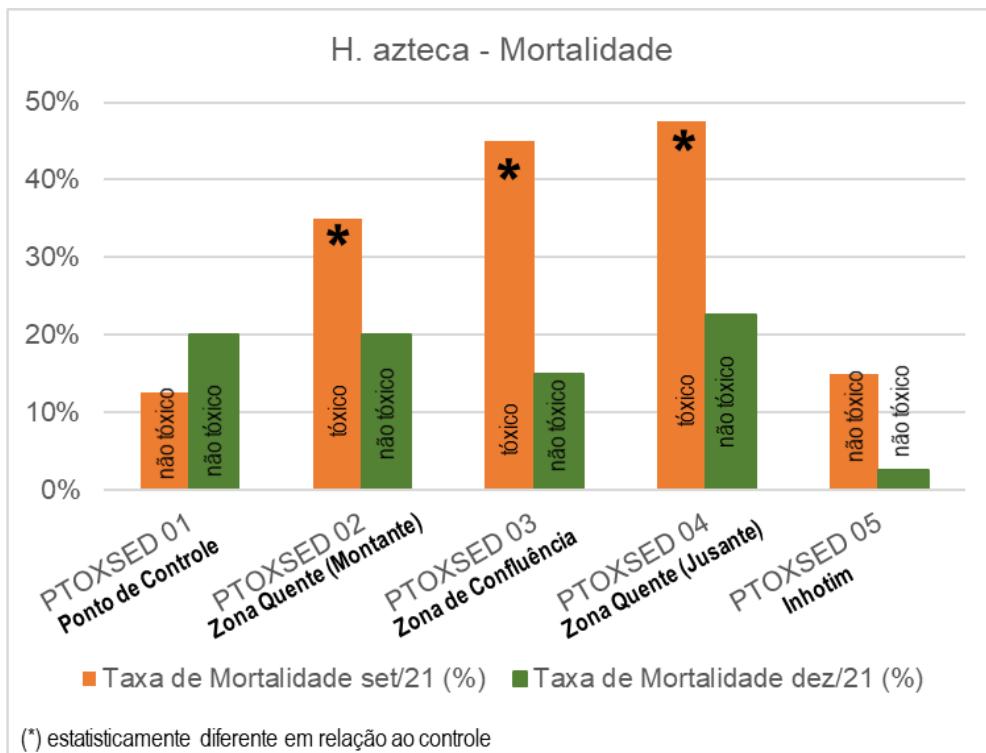
Gráfico 65 – Distribuição dos resultados dos ensaios de toxicidade aguda e crônica com *H. azteca* (mortalidade).

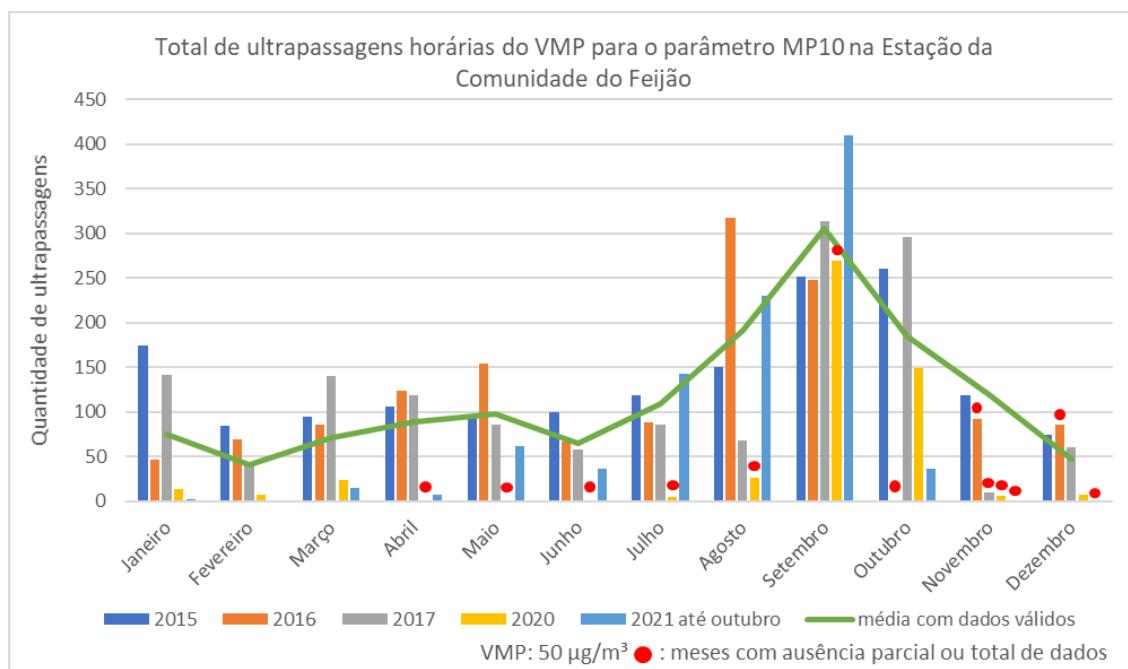
Gráfico 72 – Total de ultrapassagens horárias do VMP para o parâmetro MP_{10} na estação Comunidade do Feijão
