Estudos revelam condições da água, solo, ar, poeira e potenciais riscos à saúde humana em Brumadinho: veja resultados das análises técnicas

Diagnóstico de Danos e Impactos Relativos aos Aspectos Ambientais – Fase 2: Região 1 – Brumadinho/MG

**Diagnóstico de Danos e Impactos Relativos
aos Aspectos Ambientais – Fase 2: Região 1
– Brumadinho/MG**

O presente documento apresenta o **Relatório Técnico Final** relativo à consultoria técnica especializada para o levantamento de danos relativos aos aspectos ambientais – Fase 2 em decorrência do espalhamento dos rejeitos, em função dos impactos nos recursos hídricos, ar, solos, sedimentos, fauna e flora causados pelo rompimento da barragem da Mina Córrego do Feijão, da empresa VALE S.A., na Região 1 da Bacia do rio Paraopeba, composta pelo município de Brumadinho/MG (Figura 1.1).

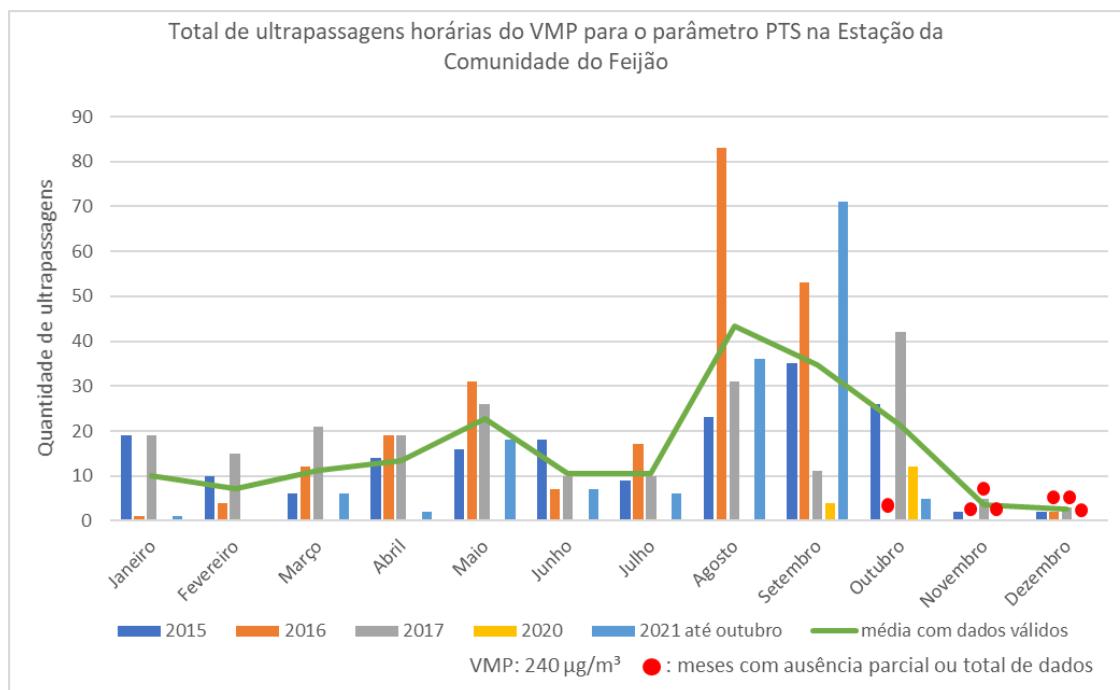
Gráfico 73 – Total de ultrapassagens horárias do VMP para o parâmetro PTS na estação Comunidade do Feijão

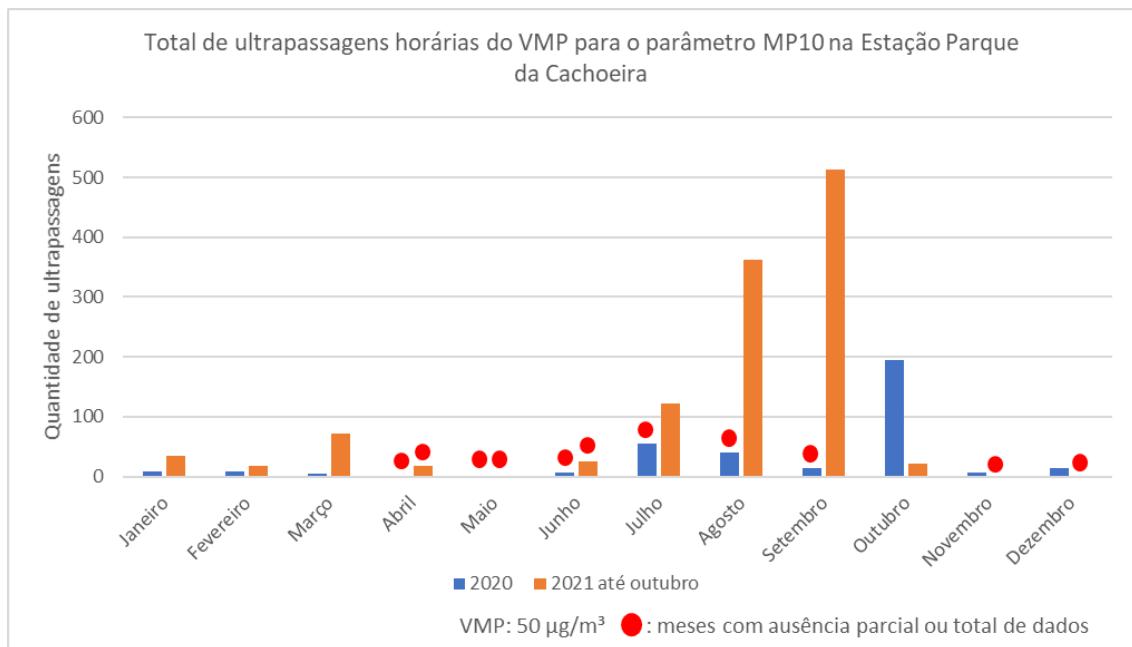
Gráfico 74 – Total de ultrapassagens horárias do VMP para o parâmetro MP₁₀ na estação Parque da Cachoeira

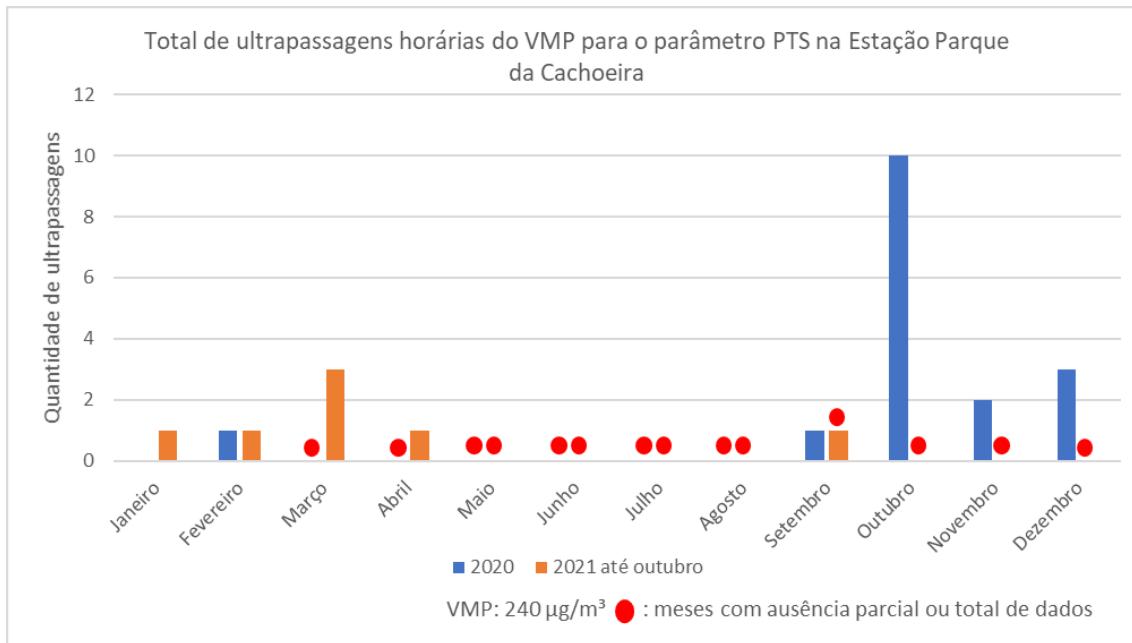
Gráfico 75 – Total de ultrapassagens horárias do VMP para o parâmetro PTS na estação Parque da Cachoeira

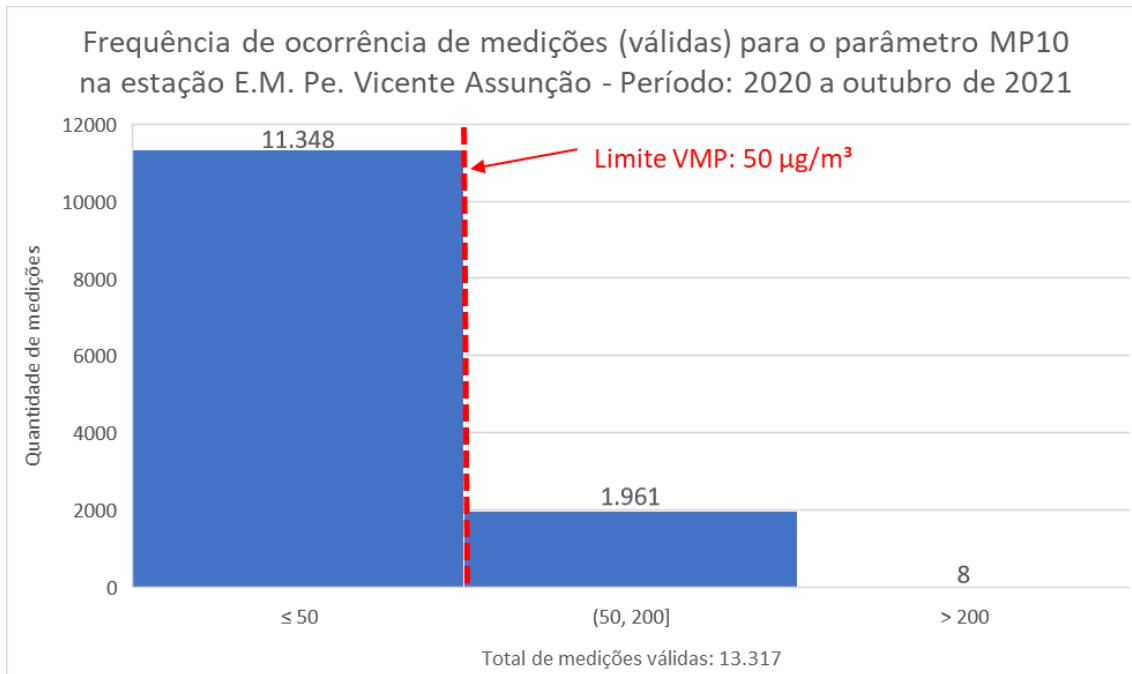
Gráfico 81 – Frequência de ocorrências de medições (válidas) para o parâmetro MP₁₀ na estação E. M. Pe. Vicente Assunção (centro de Brumadinho) no período de 2020 a outubro de 2021.

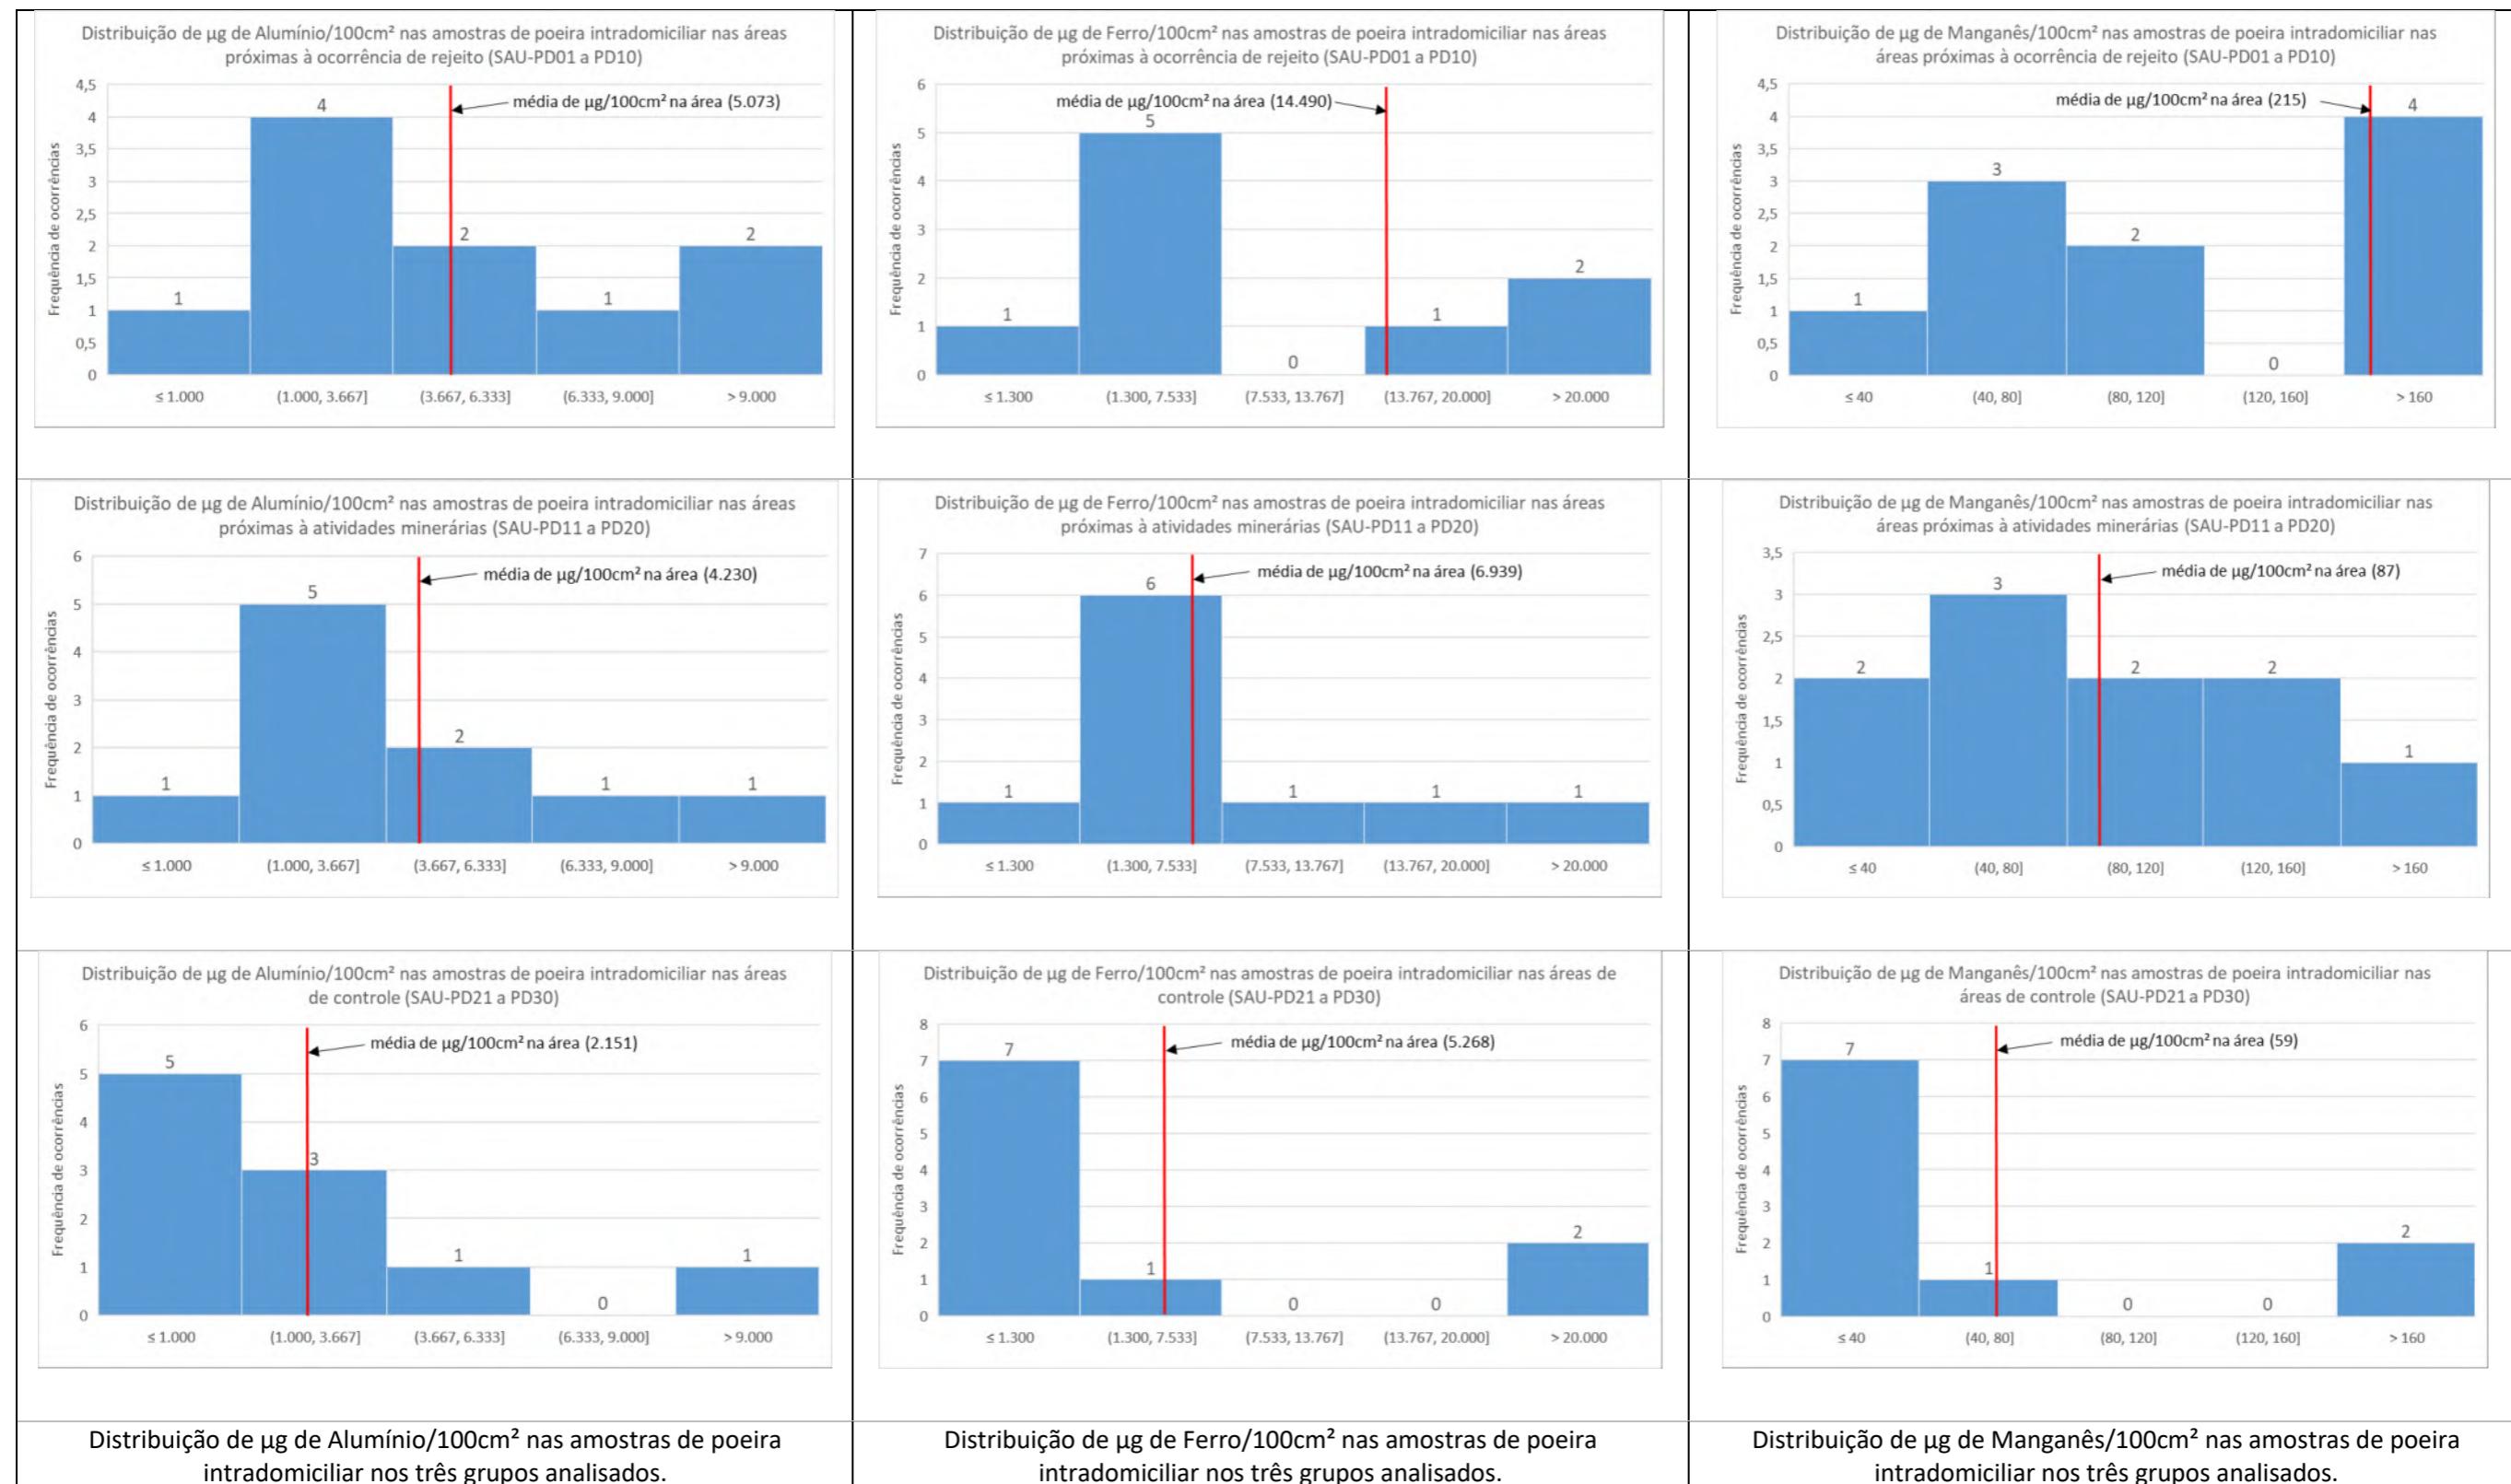
Gráfico 82 – Distribuição de $\mu\text{g de Alumínio, Ferro e Manganês}/100\text{cm}^2$ nos três grupos de amostras de poeira intradomiciliar
