PREFEITURA MUNICIPAL DE BETIM
SECRETARIA MUNICIPAL DE GOVERNO
SECRETARIA ADJUNTA DE SEGURANÇA PÚBLICA
SUPERINTENDÊNCIA MUNICIPAL DE DEFESA CIVIL

PLANO DE CONTINGÊNCIA

Período de Chuva

2022/2023

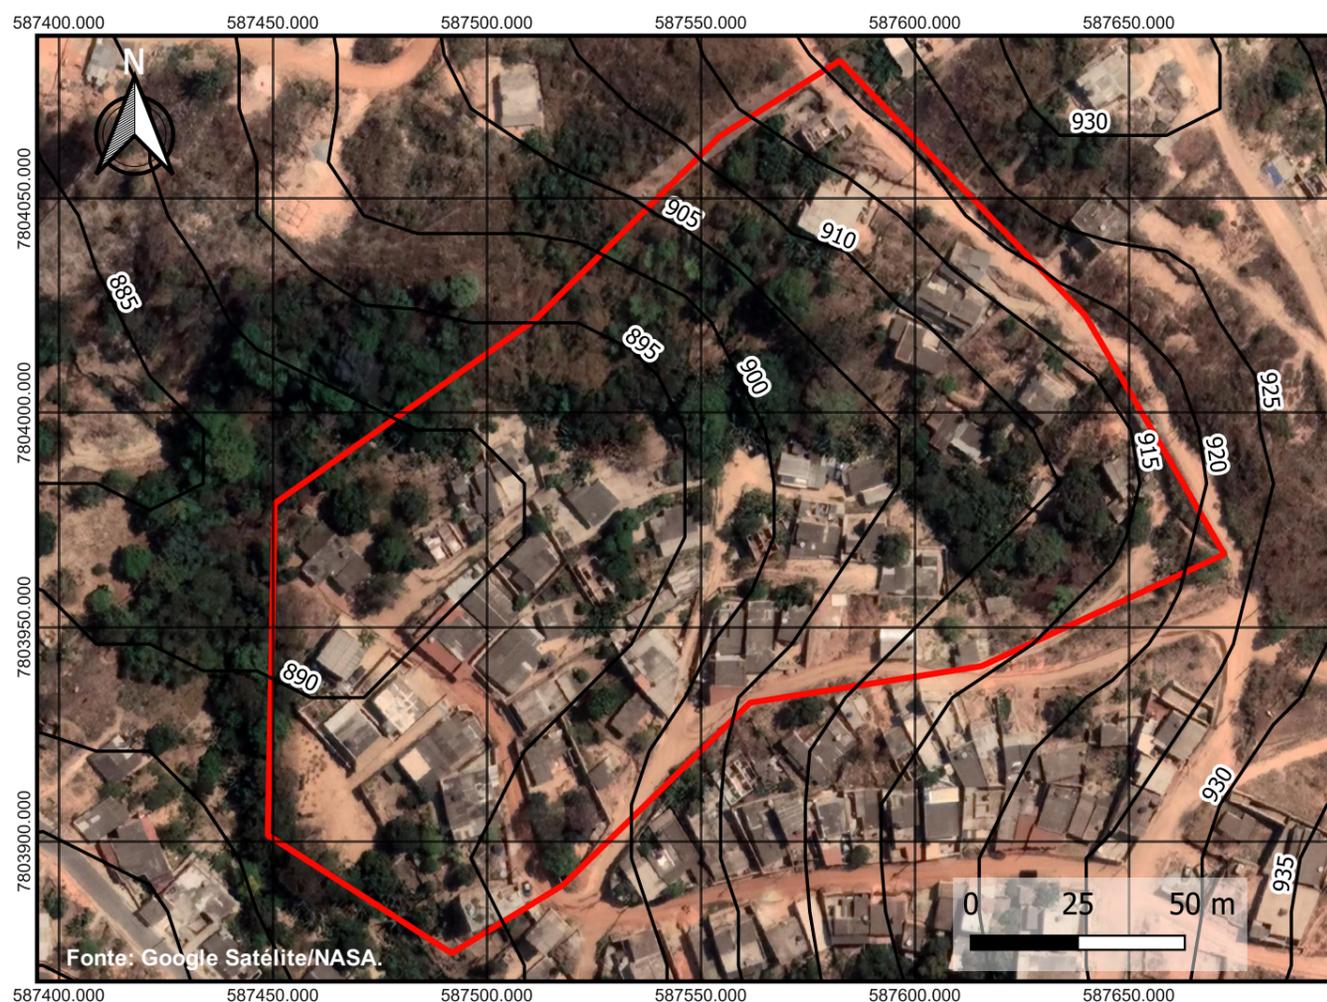
Icaivera, Betim - Minas Gerais
Abril de 2022
Setor: RAMP_ICA_001
Rua Coema; Rua Arapuá; Rua Itapimirim;
Rua Jataiba - Icaivera
UTM 23k Córrego Alegre
587640.62 E / 7804022.96 S

O padrão construtivo das residências é predominantemente baixo com a existência de trincas no terreno, cicatrizes de escorregamentos, muro embarrigado e feições erosivas que indicam sinais de instabilidades no solo.

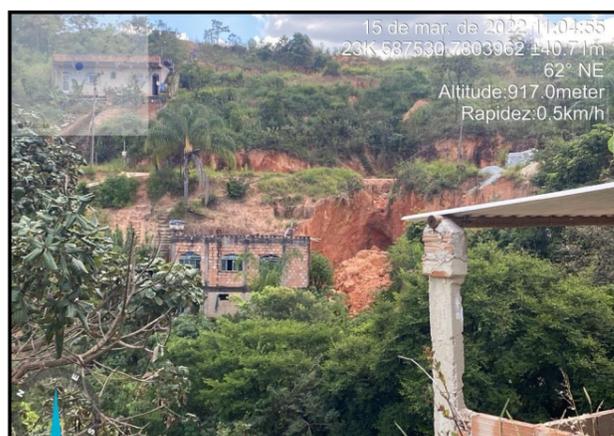
Extensa área de cabeceira sujeita a deslizamentos contendo taludes de corte com inclinação de 60° a 90° sem proteção vegetal provocando a exposição do solo residual arenosilto. A concentração de água de chuva em superfície e o lançamento de águas servidas proporcionam o desenvolvimento de rugosidades externas e movimentos de massa na encosta.

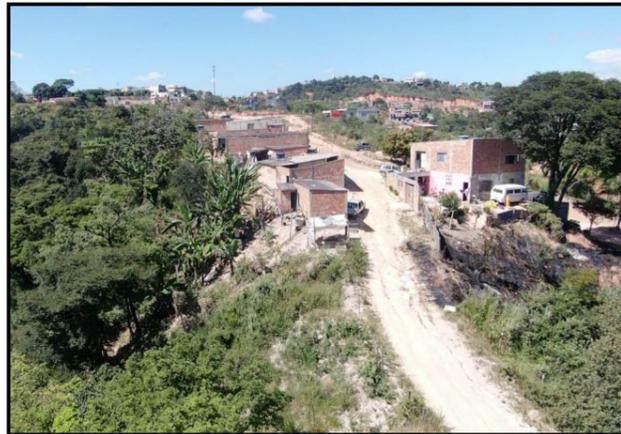
Icaivera, Betim - Minas Gerais
Abril de 2022
Setor: RAMP_ICA_002
Rua 109; Rua 105; Rua 179 - Icaivera
UTM 23k Córrego Alegre
587716.34 E / 7804165.57 S

Extensa área de cabeceira sujeita a deslizamentos contendo taludes de corte com inclinação de 60° a 90° sem proteção vegetal provocando a exposição do solo residual arenosiltoso. A concentração de água de chuva em superfície e o lançamento de águas servidas proporcionam o desenvolvimento de rugosidades externas e movimentos de massa na encosta.

O padrão construtivo dessas residências é predominantemente baixo, sendo observados a existência de trincas no terreno, árvores inclinadas e feições erosivas que indicam sinais de instabilidades no solo.

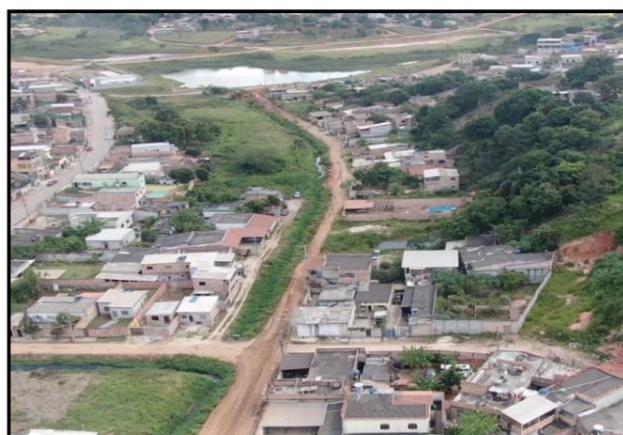
Icaivera, Betim - Minas Gerais
Abril de 2022
Setor: RAMP_ICA_003
Avenida Yecoaba; Rua Taparapé - Icaivera
UTM 23k Córrego Alegre
588776.28 E / 7804402.24 S

Local onde o compartimento de drenagem encontra-se sujeito a processos com alto potencial de causar danos principalmente sociais. Região com condicionantes desfavoráveis para construção com alta frequência de ocorrência nos últimos 10 anos segundo a Defesa Civil de Betim, envolvendo moradias de alta vulnerabilidade, em sua maioria ocupando área de planície. Observa-se que a montante existe um barramento de água. O crescimento acelerado da ocupação nessa área e o aumento da área impermeabilizada diminuíram o tempo de concentração, aumentando a velocidade de escoamento das águas superficiais em direção as calhas de drenagem principais. A carência de obras de drenagem e outros serviços de infraestrutura urbana contribuem para o problema, fora encontrado no local alguns indicativos de instabilidade, tais como: marca de inundação nas construções e acúmulo de água mesmo em épocas sem chuvas.

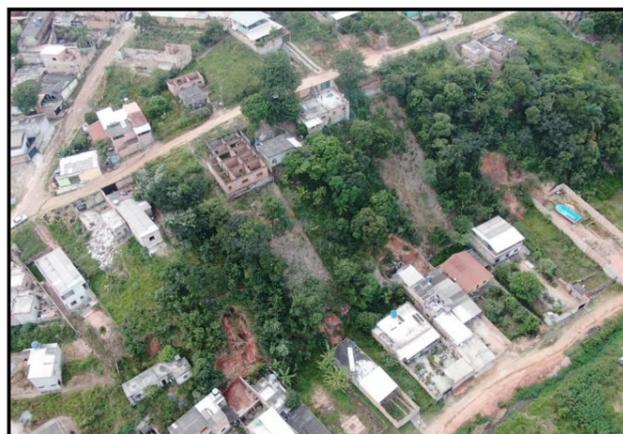
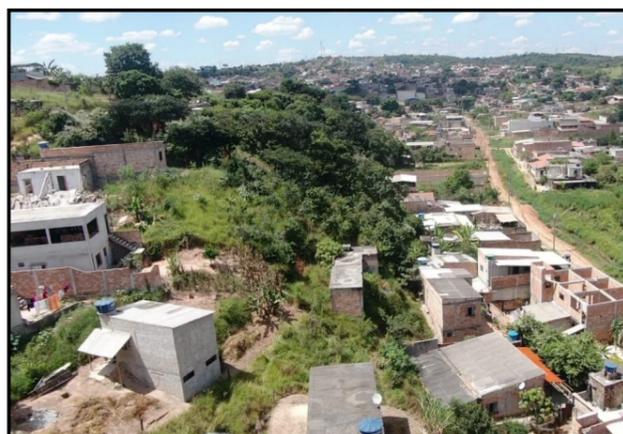
Icaivera, Betim - Minas Gerais
Abril de 2022
Setor: RAMP_ICA_004
Avenida Yecoaba; Rua Sairassu - Icaivera
UTM 23k Córrego Alegre
588749.61 E / 7804509.86 S

Extensa área de cabeceira sujeita a deslizamentos contendo taludes de corte com inclinação de 60° a 90°, declividade acentuada contendo corte no topo e base do talude, solo predominantemente siltoso.

O padrão construtivo das residências é predominantemente baixo com a existência de trincas nas edificações e no terreno, além de cicatrizes de escorregamentos e feições erosivas que indicam sinais de instabilidades, fora identificado que em vários pontos não há distância de segurança das edificações em relação a base e o topo do talude.

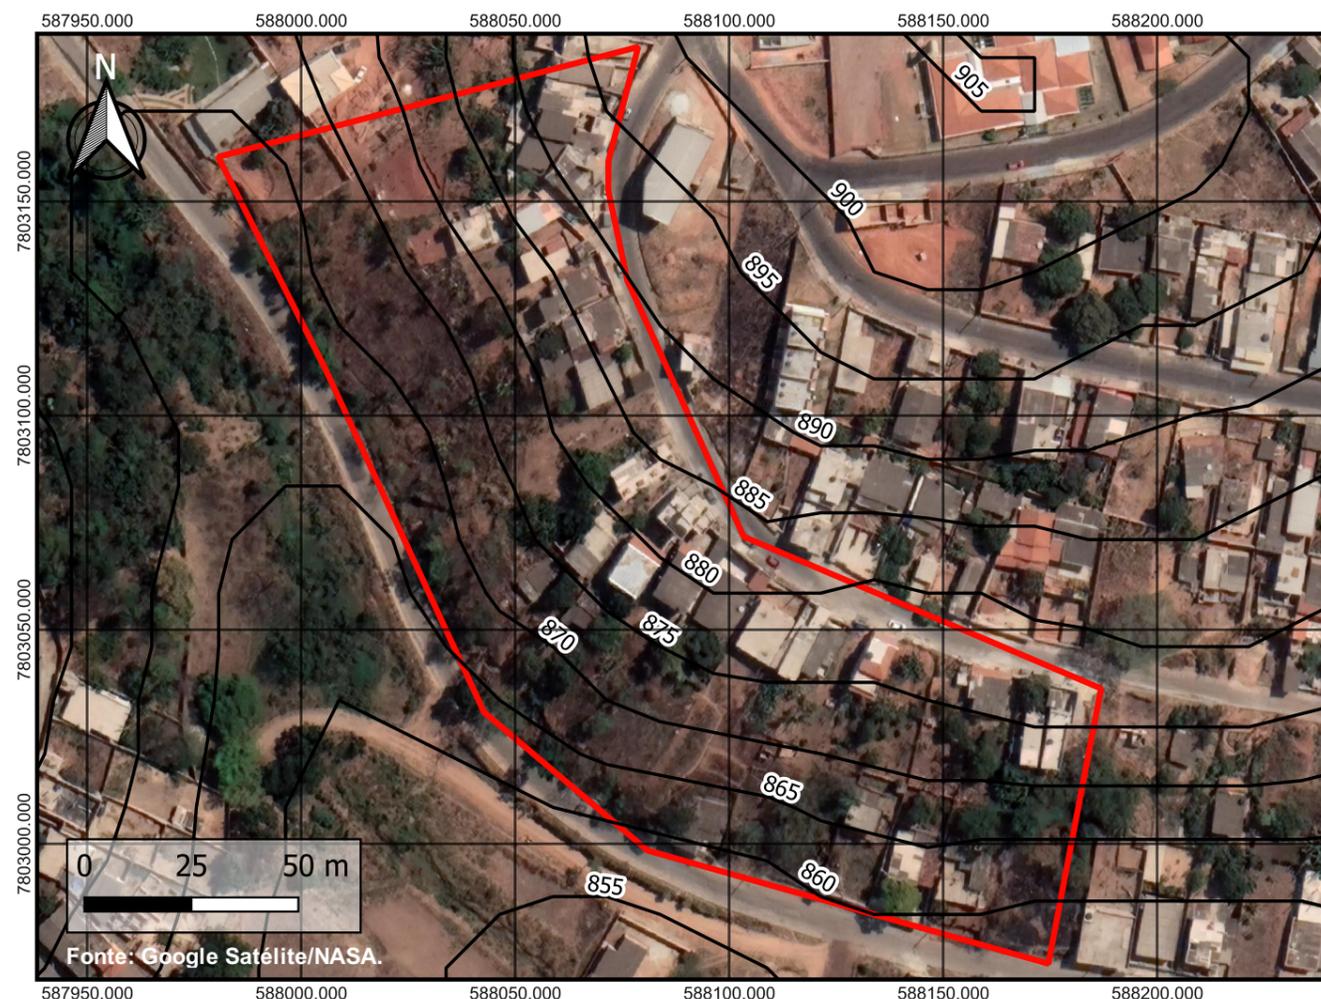
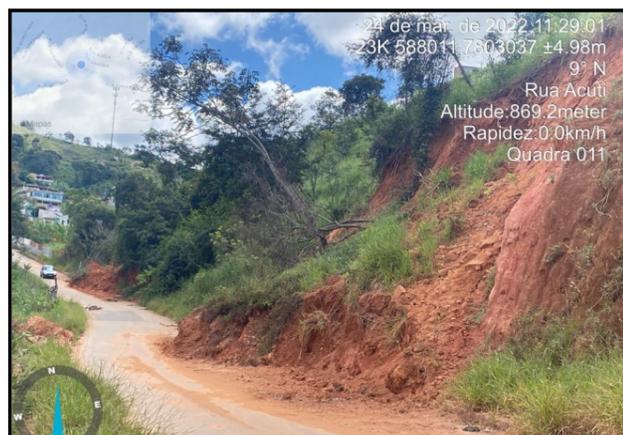
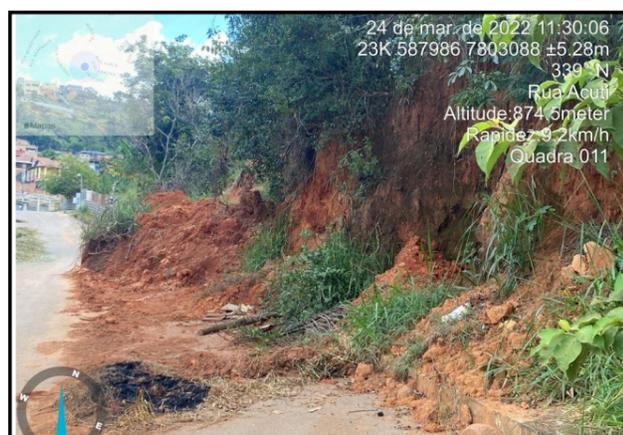
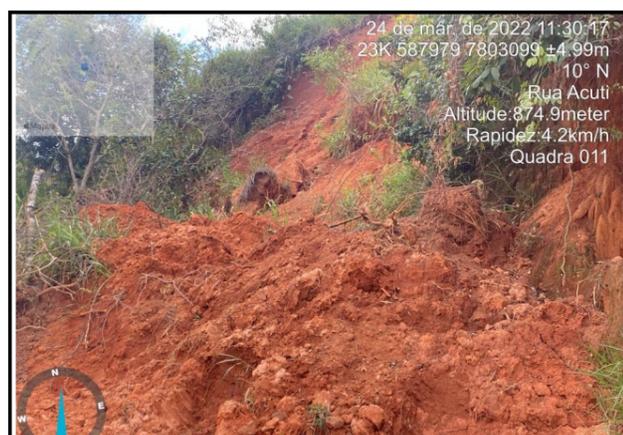
Icaivera, Betim - Minas Gerais
 Abril de 2022
 Setor: RAMP_ICA_005
 Rua Araúna; Rua Acuti - Icaivera
 UTM 23k Córrego Alegre
 588139.13 E / 7803050.37 S

Encosta de grande amplitude sujeita a deslizamentos contendo taludes de corte com inclinação elevada entre 60° a 90° em solo residual arenosiltoso. A concentração de água de chuva em superfície e o lançamento de águas servidas no solo proporcionam o desenvolvimento de rugosidades externas e favorecem deslizamentos na encosta. O padrão construtivo das residências é de baixo a médio com a existência de trincas nos terrenos, cicatrizes de escorregamentos, degraus de abatimentos, feições erosivas e árvores inclinadas que indicam sinais de instabilidades no solo. Foi identificado que em vários pontos não há distância de segurança das edificações em relação ao topo do talude. Área consolidada e densamente ocupada com infraestrutura básica.

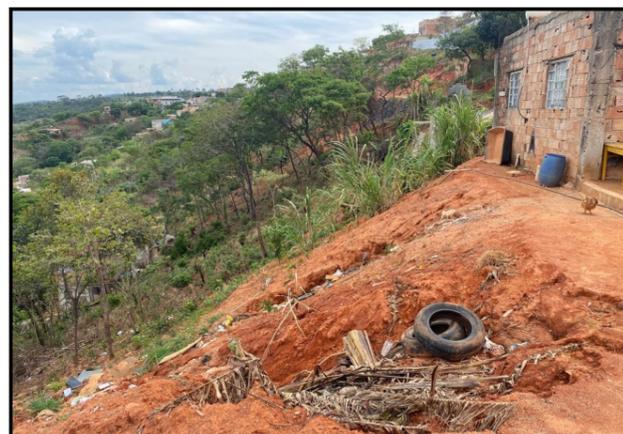
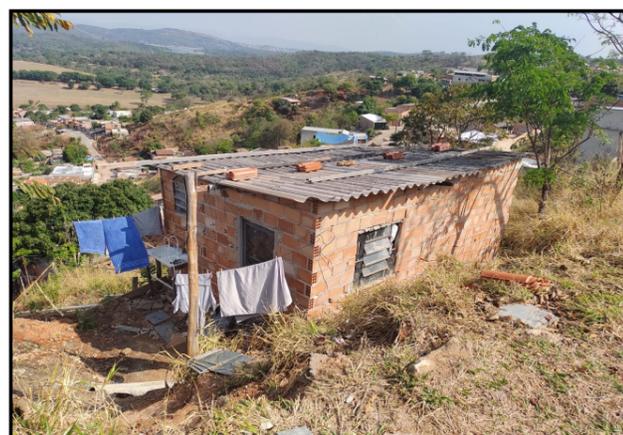
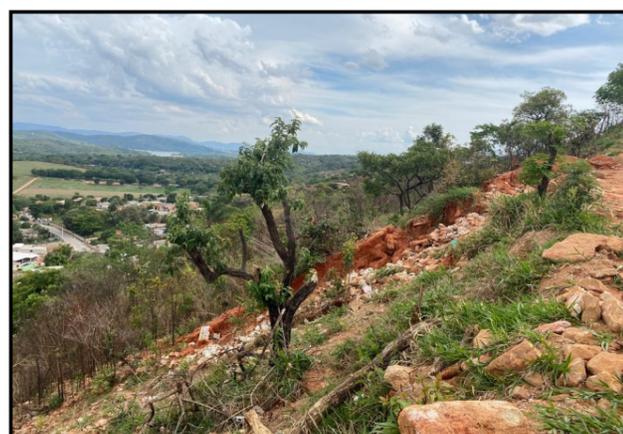
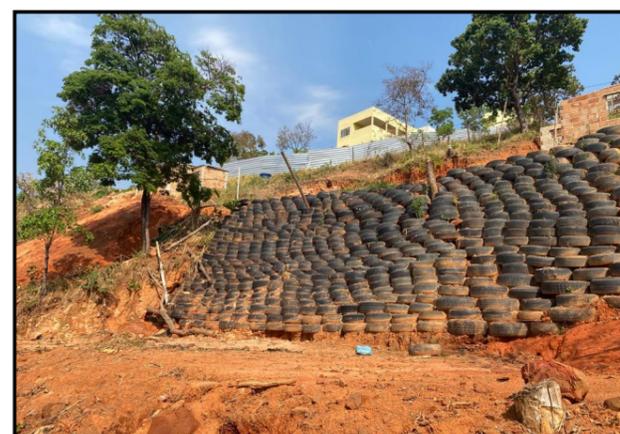
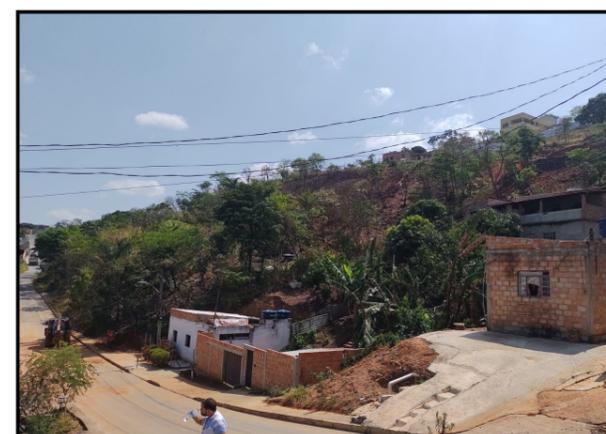
587787.73 E / 7803454.34

Extensa área de cabeceira sujeita a deslizamentos contendo taludes de corte com inclinação de 60° a 90° sem proteção vegetal provocando a exposição do solo residual arenosiltoso. A concentração de água de chuva em superfície e o lançamento de águas servidas proporcionam o desenvolvimento de rugosidades externas, movimentos de massa, bem como rolamento de blocos de rocha e fluxo de detritos.

O padrão construtivo das residências é de baixo a médio, com a existência de trincas no terreno, cicatrizes de escorregamentos, árvores inclinadas e feições erosivas que indicam sinais de instabilidades no solo.

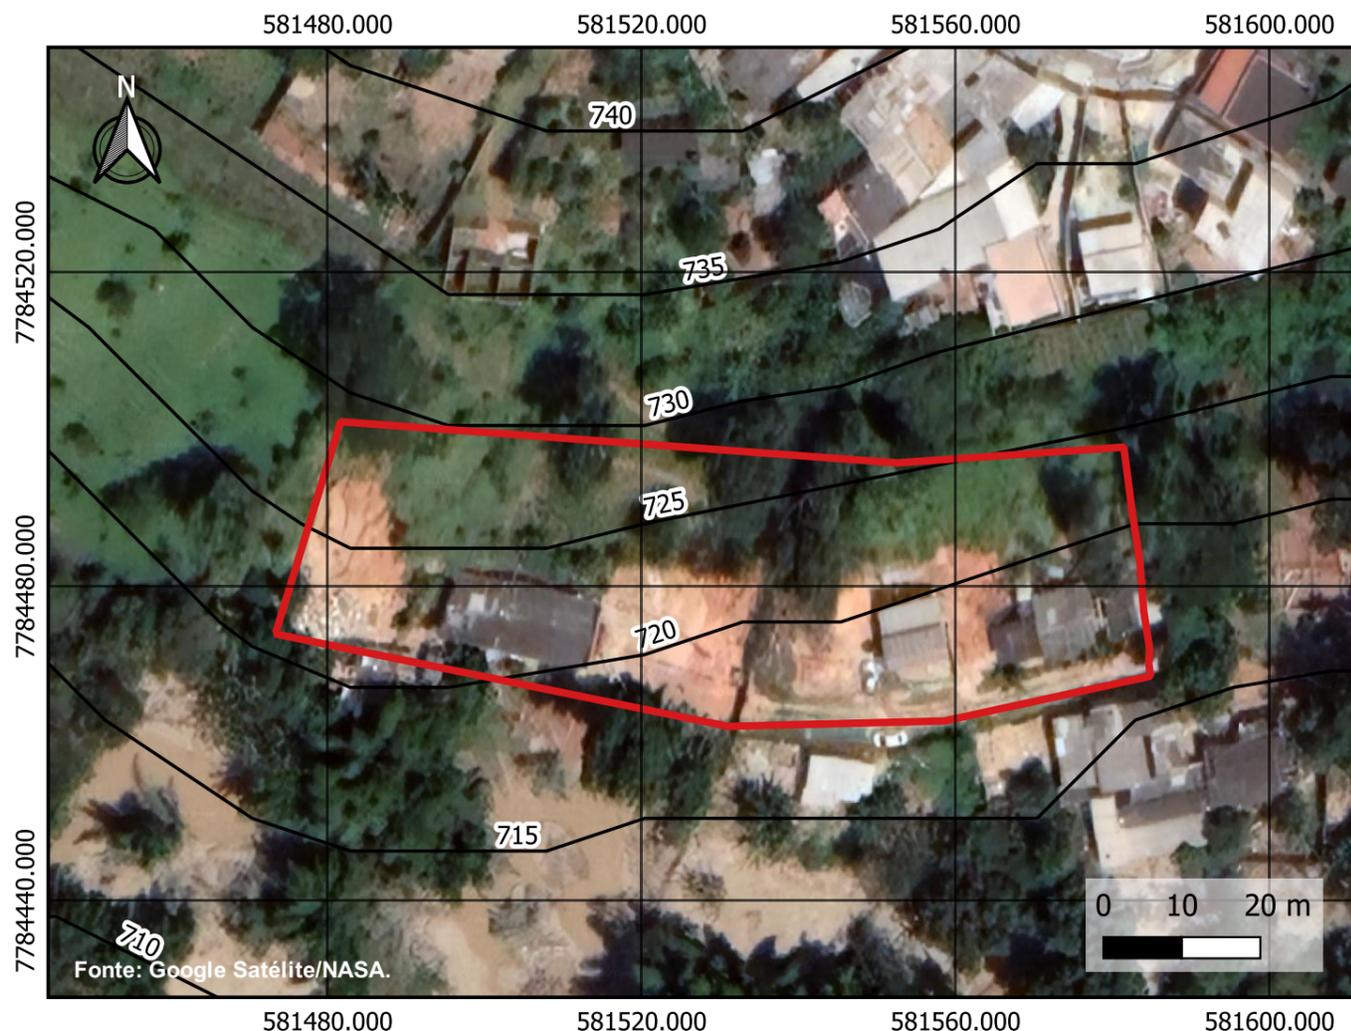
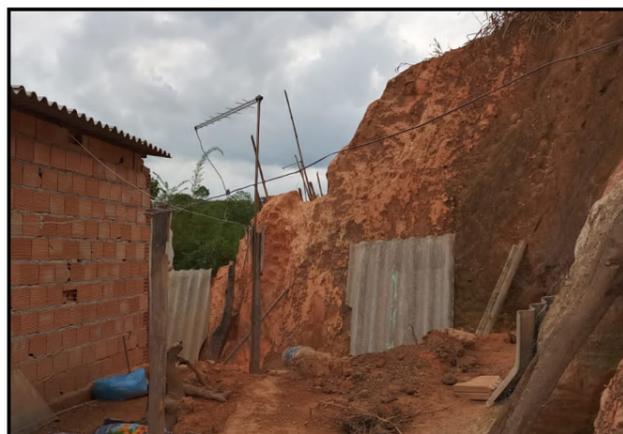
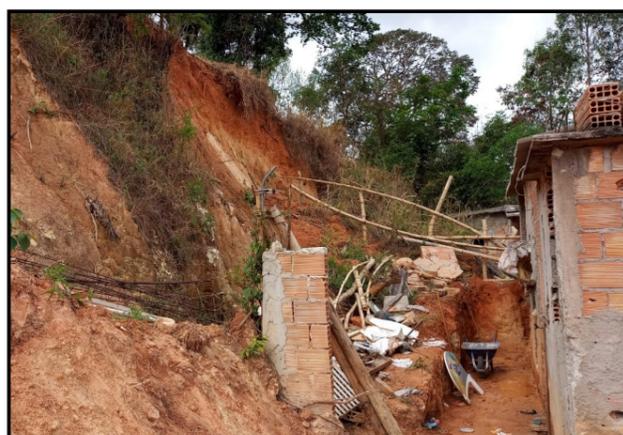
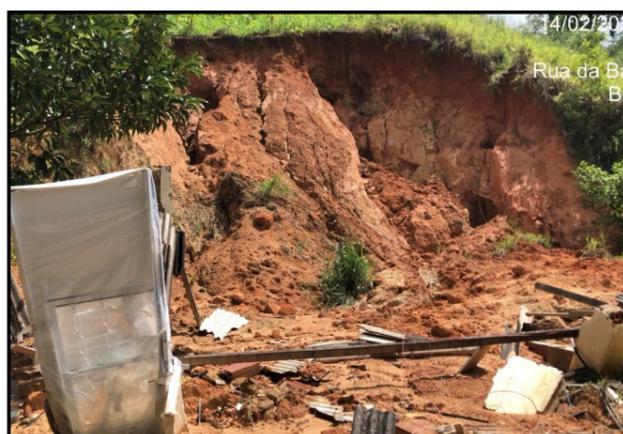
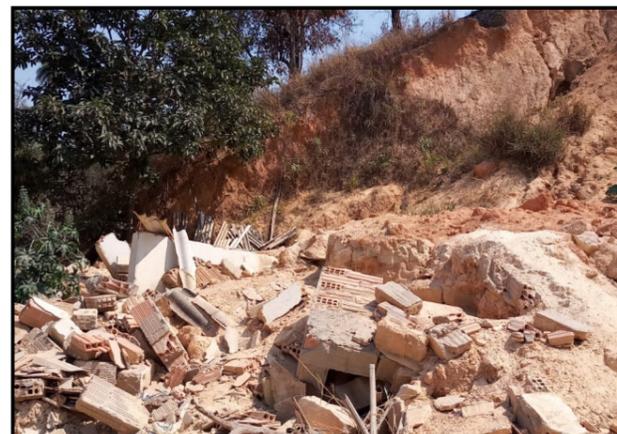
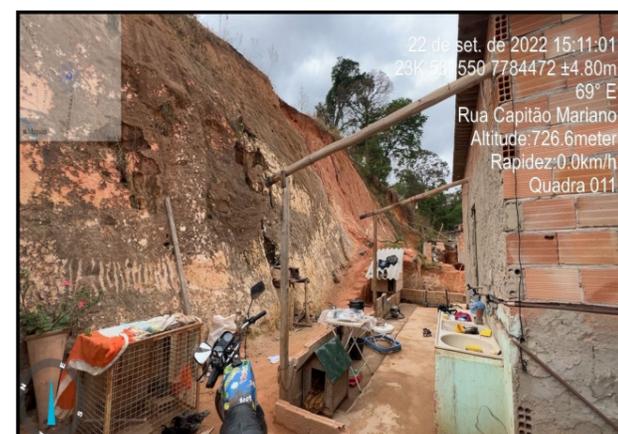
581553.61 E / 7784473.096 S

Encosta de grande amplitude sujeita a novos escorregamentos com taludes de cortes de inclinação elevada entre 60° a 90° sem proteção vegetal provocando a exposição do solo residual arenosiltoso. A concentração de água de chuva em superfície no solo proporcionou o desenvolvimento de rugosidades externas e favoreceu para escorregamentos na encosta; O Padrão construtivo das residências é baixo com a existência de trincas nos terrenos, cicatrizes de escorregamentos, feições erosivas e árvores inclinadas que indicam sinais de instabilidades no solo.

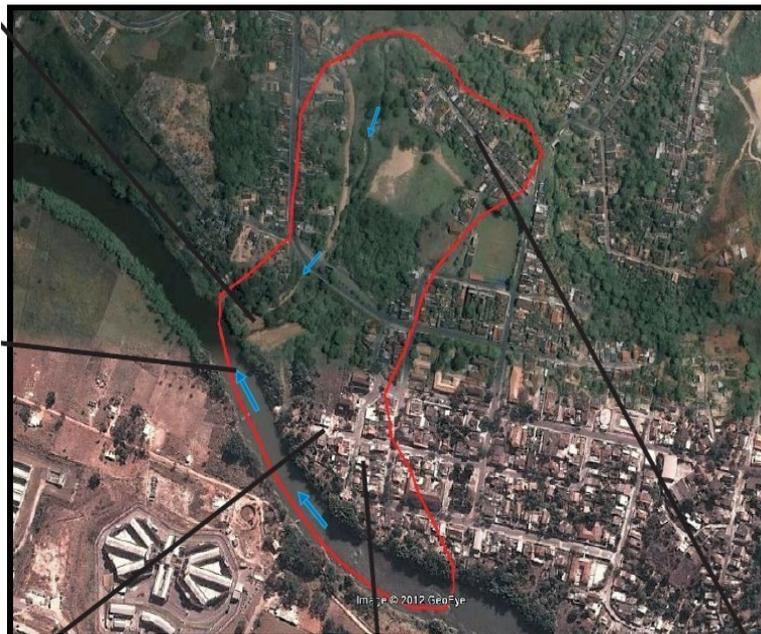
Setor MG_BE_SR_01_CPRM
Localização: Citrolândia
UTM 23K 0581254 E / 7783947 S

Descrição: A área em questão insere-se parcialmente na planície de inundação dos rios Paraopebas e Bandeirinhas. Monitorada pela defesa civil municipal, a área em questão sofre constantemente com inundações quando há o transbordo do rio Paraopebas. Segundo a defesa civil, as inundações ainda atingem cerca de 200 moradias. É possível observar que em determinados locais as marcas d'água nas residências chegam a atingir até 3 metros de altura. A Defesa Civil promoveu recentemente a remoção de algumas famílias do local.

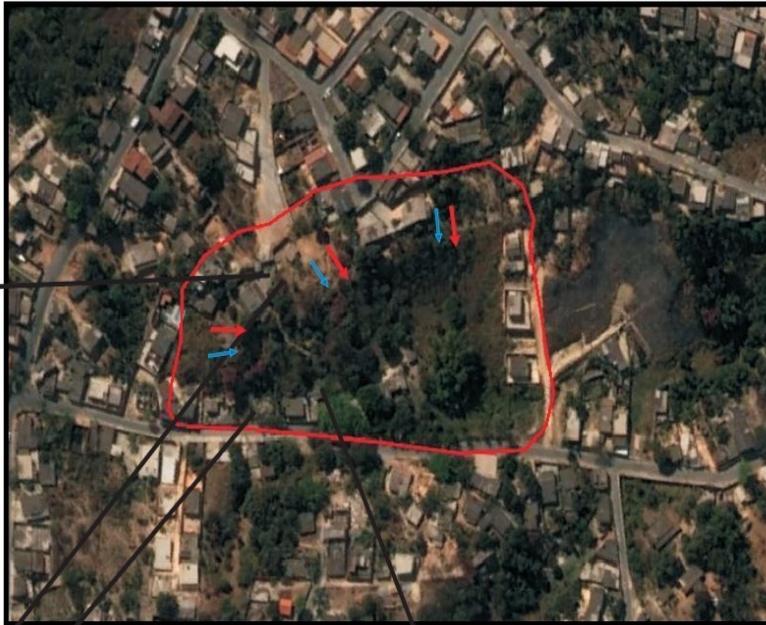
Setor MG_BE_SR_03_CPRM
Localização: Rua Santa Luzia - Citrolândia
UTM 23K 0580990 E / 7785199 S

Descrição: Área sujeita a deslizamentos. Encosta com declividade superior a 45 graus e amplitude de até 30 metros. Observa-se nos cortes verticalizados, feitos para a construção de moradias, que há a exposição de solo saprolítico, friável e de baixa competência geotécnica. O lançamento das águas servidas e de fossas, deixando o solo constantemente saturado, além de lixo e cultivo de bananeiras, podem potencializar a ocorrência de deslizamentos no local.

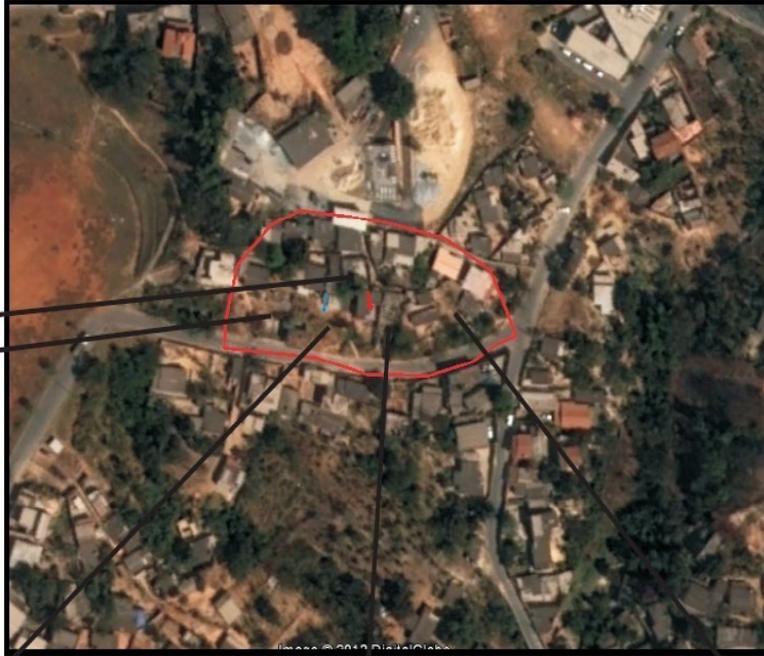
Localização: Rua Duque de Caxias - Citrolândia
UTM 23K 0580840 E / 7784968 S

Descrição: A sujeita a deslizamentos. A área apresenta encosta com declividade superiores a 45 graus, amplitudes superiores a 20 metros, em solo residual silício-arenoso. Foi observado no local, cortes verticalizados na base da encosta para a construção de moradias, expondo horizonte saprolítico do solo, ausência de drenagens superficiais, lançamentos de águas servidas, deixando o solo constantemente saturado, e fixo. Apesar de não ter sido observados indícios (trincas, degraus de abatimento, árvores inclinadas e etc...) da instalação do processo de movimento de massa, a soma dos fatores descritos caracterizam a área como de alto risco.

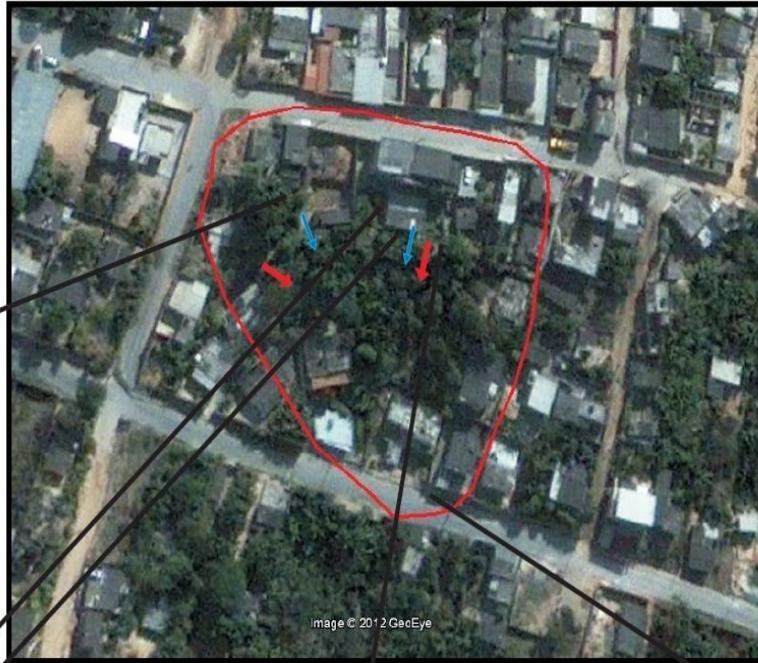
Localização: Rua Augusto dos Anjos - Citrolândia
UTM 23K 0580225 E / 7786304 S

Descrição: Área sujeita a deslizamentos. Encosta com declividade em torno de 50 graus, amplitude em torno de 20 metros, em solo residual predominantemente silício. Foi observado no local, cortes verticalizados para a construção de moradias, ausência de drenagens de montante, lançamentos de águas servidas e de fossas, deixando o solo constantemente saturado, lixo e obstrução das "bocas de lobo" com rampas para acesso a garagens. A presença de trincas no solo, evidencia o início da instalação do processo de ruptura da massa de solo, caracterizando a área como de alto risco.

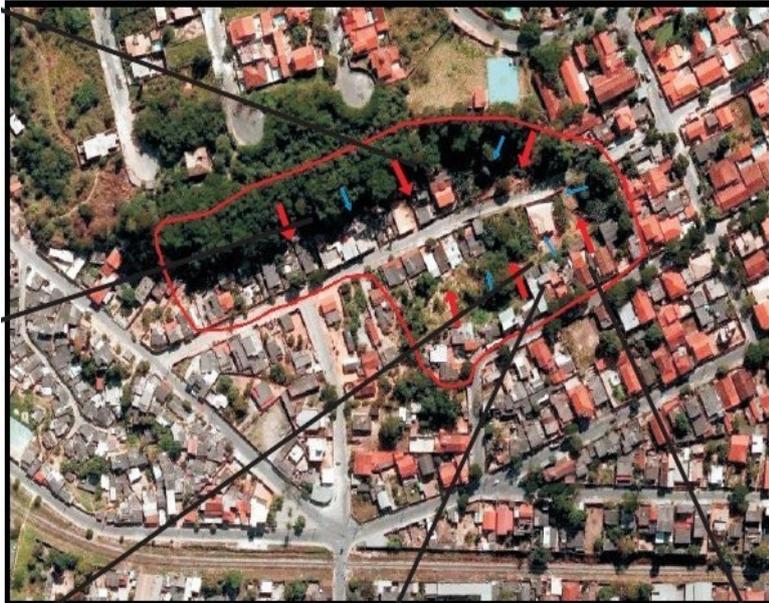
Setor MG_BE_SR_09_CPRM
Localização: Rua Dr. Leão Antônio - Santa Inês
UTM 23K 0582848 E / 7792813 S

Descrição: Área sujeita a deslizamentos. Encosta côncava com declividades superiores a 45 graus e amplitudes acima de 30 metros, em solo residual arenossiltoso. Observa-se intensa ocupação em um de seus flancos. As drenagens superficiais, são inexistentes, e as ocupações, promoveram a retirada da cobertura vegetal e a realização de cortes verticalizados na base da encosta, favorecendo a instalação de sulcos erosivos. A presença de trincas, degraus de abatimento e árvores inclinadas, indicam que o processo de movimento está instalado, constituindo grande risco aos moradores do local. É frequente a presença de pequenos deslizamentos ao longo de toda a encosta.

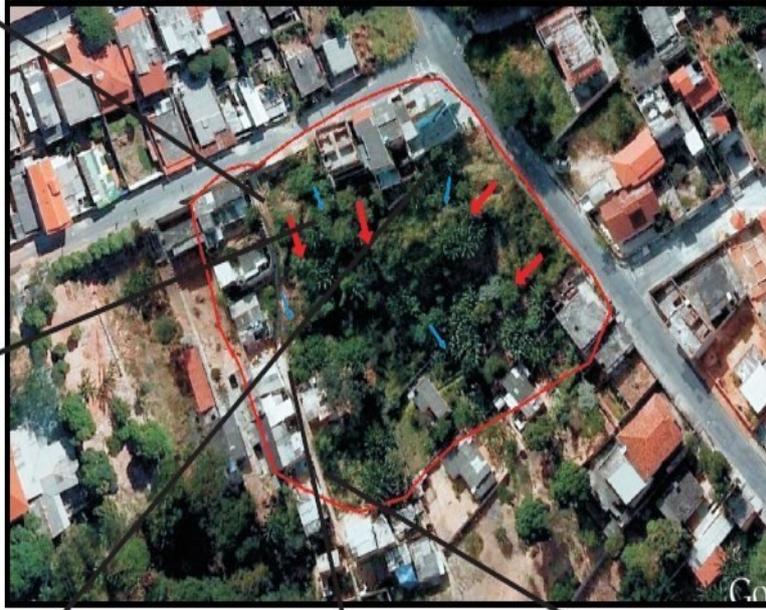
Localização: Rua Vila Real - Granja São João

Descrição: Área sujeita a deslizamento. Trata-se de um pequeno anfiteatro de cabeceira com uma linha de talvegue no centro. Apresenta encostas com declividades superiores a 50 graus e amplitudes acima de 30 metros, em solo residual sílico-arenoso. As invasões tem promovido cortes verticalizados na encosta e a retirada da cobertura vegetal. É grande a quantidade de canos de pvc expostos e furados. Observa-se a presença de trincas no solo e que parte de algumas residências já caíram, em função do acelerado processo erosivo de recuo da encosta.

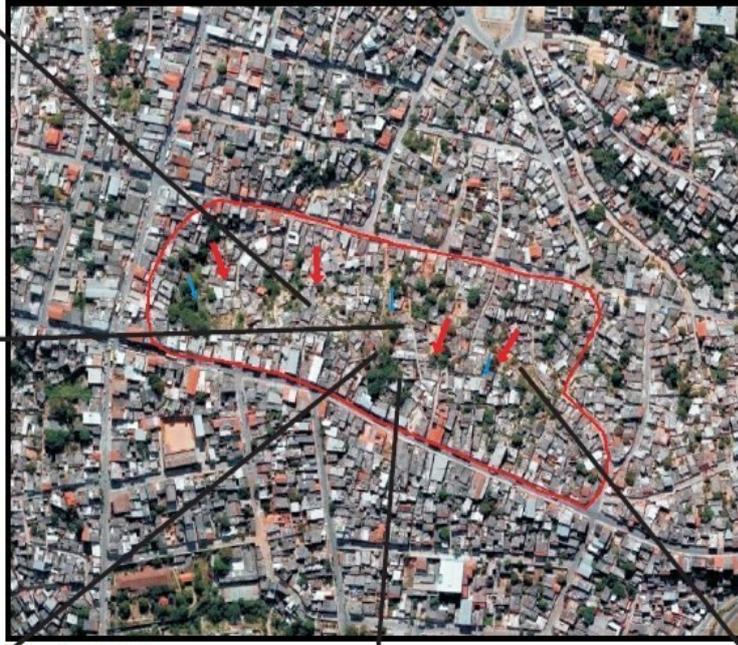
Localização: Rua Campo Formoso - Jardim Teresópolis
UTM 23K 0592591 E / 7793582 S

Descrição: Área sujeita a deslizamentos e desmoronamentos. Área de intensa ocupação, com declividade e amplitude relativamente altas. Chama a atenção a grande quantidade de lixo, águas servidas e encanadas brotando do chão. A grande quantidade de água provoca erosão subsuperficial, carreando sedimentos e provocando pequenos "occos" sob as residências, as trincando e provocando pequenos desmoronamentos. É possível observar pequenos deslizamentos de terra dentro dos becos ao longo de toda a encosta.

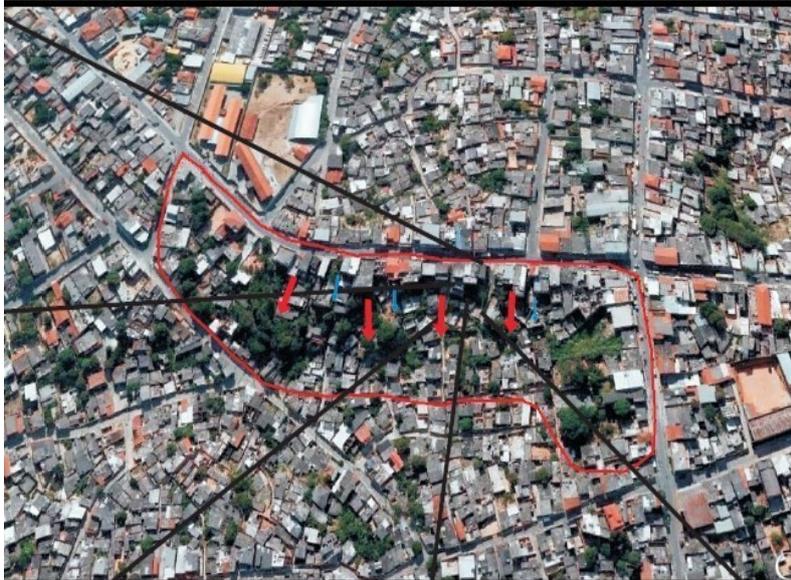
Localização: Avenida Belo Horizonte - Jardim Teresópolis
UTM 23K 0592253 E / 7793519 S

Descrição: Área sujeita a deslizamentos. Região de intensa ocupação, com declividade superior a 45 graus e amplitude de 30 metros, em solo residual silicoarenoso. Observam-se cortes verticalizados, Lançamento de águas servidas, aterros e entulhos ao longo de toda a encosta. Trincas no solo, nas paredes e chão das residências e medidas estruturais de contenção paliativas feitas com pneus, evidenciam a condição de instabilidade da encosta.

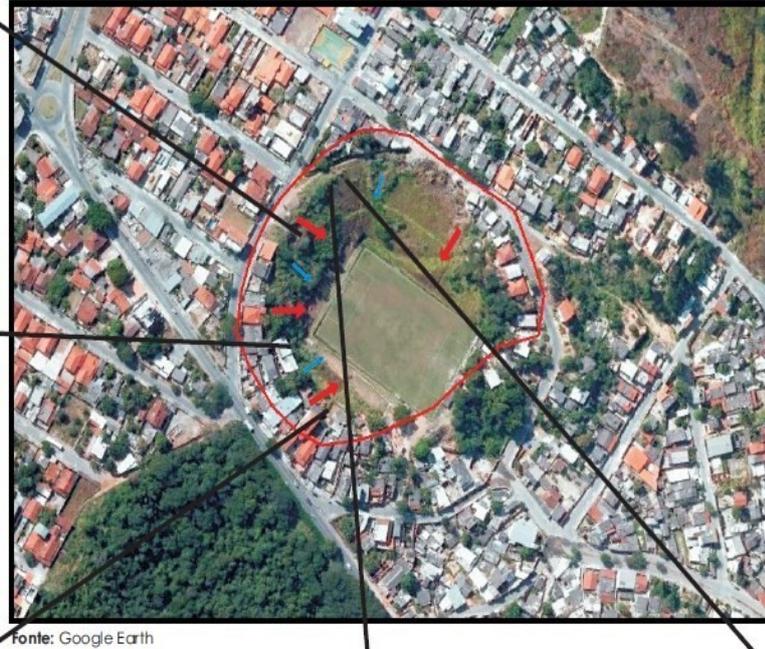
Setor MG_BE_SR_15_CPRM

Descrição: Área sujeita a deslizamentos. Encosta côncava, com declividade em torno de 45 graus, amplitudes superiores a 20 metros e solo residual arenossiltoso. Moradias de médio a alto padrão construído no topo das encostas. Observa-se a retirada da cobertura vegetal, lançamento de águas servidas, muito lixo e entulhos ao longo da encosta. A existência, pontual, de trincas no solo, evidencia que pode haver a instalação de processo de movimento de massa.

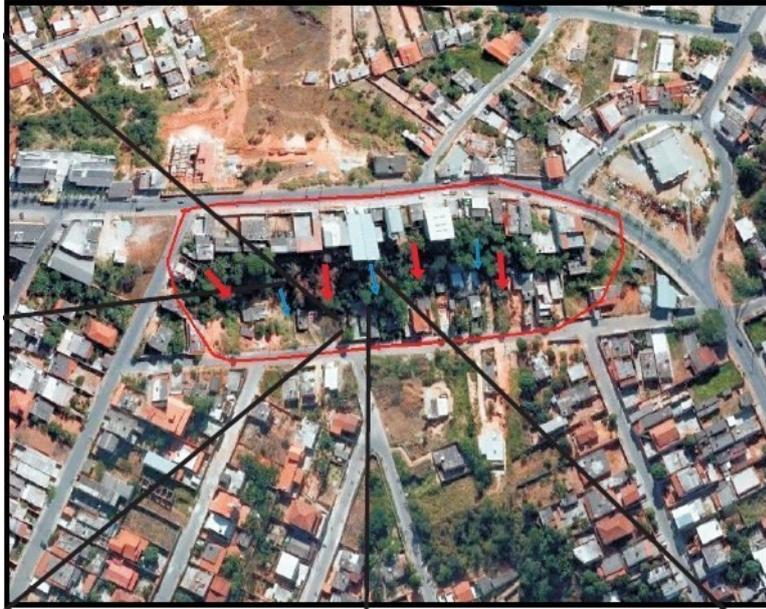
Setor MG_BE_SR_17_CPRM
Localização: Rua Linda Flor - Bairro Alterosa
UTM 23K 0587428 E / 7794981 S

Descrição: Área sujeita a deslizamentos. A área apresenta ocupação no topo e na base da encosta, que possui declividades em torno de 50 graus, amplitudes superiores a 30 metros, em solo residual arenossiltoso. Presença constante de lixo, entulhos e bananeiras ao longo da encosta, bem como, lançamento de águas servidas. O recuo da encosta tem levado a crista à ficar bem próxima das moradias, as deixando sob alto perigo. Observa-se, pontualmente, a presença de trincas e árvores inclinadas, evidenciando instabilidade na encosta. No topo da encosta, há uma creche e uma revendedora de automóveis com muro divisorio bem próximo ao talude. Moradias de médio a alto padrão construtivo

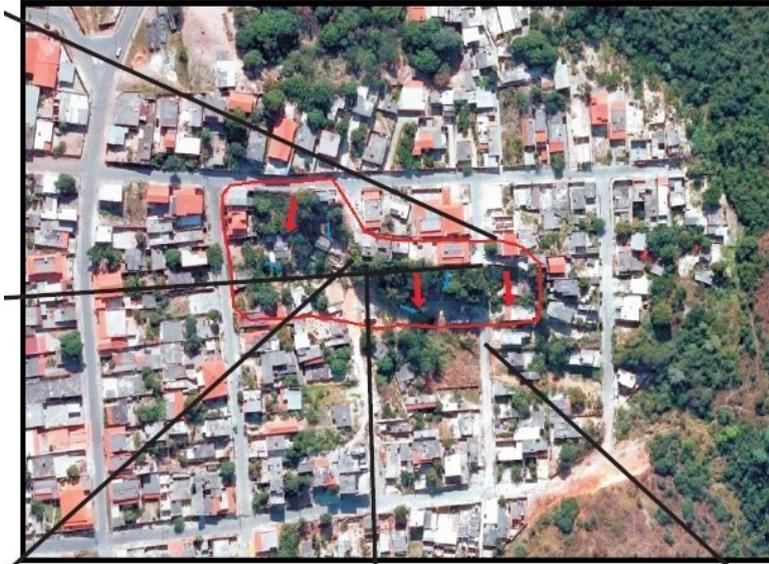
Setor MG_BE_SR_20_CPRM
Localização: Rua Vicalis Gonçalves - Guanabara
UTM 23K 0590754 E / 7791890 S

Descrição: Área sujeita a deslizamentos. Encosta com declividade em torno de 45 graus, amplitudes superiores a 20 metros, em solo residual arenossiltoso derivado de gnaisse. Com moradias de médio a alto padrão construtivo, foi observado ausência de drenagens superficiais, lançamentos de águas servidas, lixo e entulho em toda a área. Apresenta cicatrizes de deslizamentos planares anteriores, inclusive com atingimento de moradias localizadas na base da encosta. Algumas moradias localizadas no topo da encosta apresentam rachaduras diversas no piso e nas paredes. Também foi observado trincas no solo, evidenciando a instabilidade da encosta.

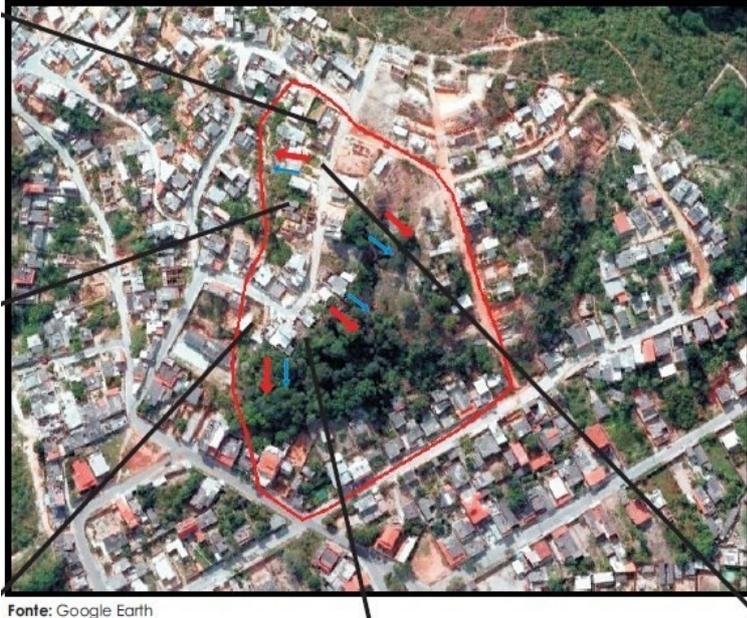
Localização: Petrovale

Descrição: Área sujeita a deslizamentos. Encosta com declividade aproximada de 45 graus e amplitude de até 40 metros, em solo residual arenossiltoso derivado de gnaíse. Com moradias de baixo padrão construtivo, foi observado na encosta a remoção da cobertura vegetal, cortes verticalizados e aterros para aplainamento do terreno, lançamentos de águas servidas, lixo, entulhos e plantações de bananeiras. Também observam-se trincas no solo e pequenos deslizamentos anteriores, caracterizando a área como de alto risco para deslizamentos planares.

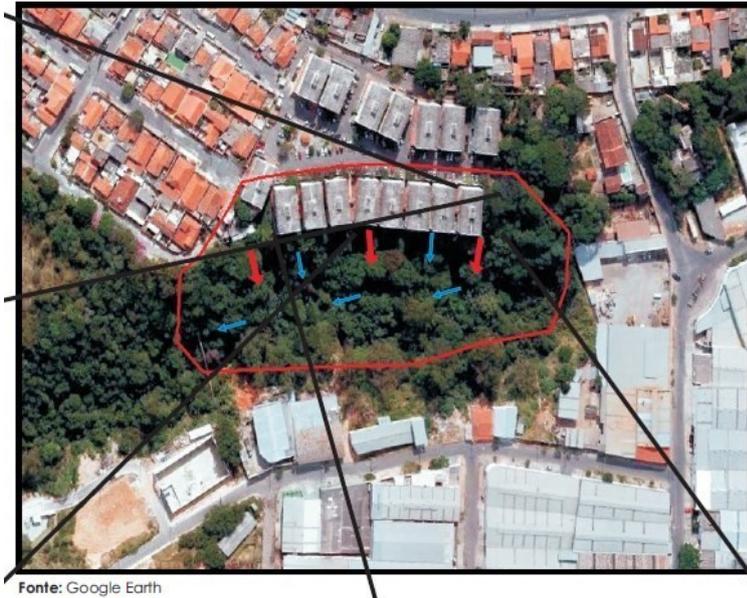
Setor MG_BE_SR_24_CPRM

Descrição: Área sujeita a deslizamentos. Encosta com declividade em torno de 40 graus, amplitude de aprox 30 metros, em solo residual arenossiltoso derivado de gniße. O padrão construtivo dos Blocos de apartamentos é bom, com 20 apts por Bloco. Alguns apartamentos apresentam rachaduras e trincas na parede externa. Observa-se também, muros adernados com trincas na área de lazer, calçadas deslocadas e infiltrações de água junto as vigas dos blocos dos apartamentos, inclusive com deslocamento da tubulação sob os prédios. Ao longo da encosta há vegetação arbustiva e árvores de pequeno e médio porte.

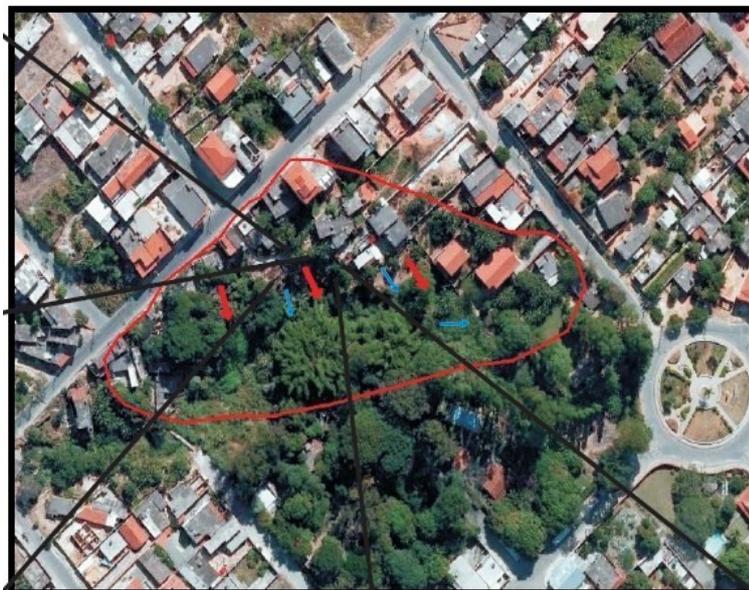
Setor MG_BE_SR_26_CPRM
Localização: Rua Patrocínio - Bairro Vila Cristina
UTM 23K 0589947 E / 7795338 S

Descrição: Área sujeita a deslizamentos, encosta com declividades variando de 40 a 70 graus, amplitude de aproximadamente 20 metros, em solo residual arenossiltoso derivado de rocha gnáissica. Encosta instável, já apresenta cicatrizes de deslizamentos anteriores. Observam-se também, ausência de drenagens superficiais e lançamento de águas servidas diretamente na encosta. Muros embarrigados, calçadas deslocadas, trincas no solo e nas residências localizadas na crista da encosta, evidenciam que podem ocorrer novos movimentos de massa no local. Moradias com baixo a médio padrão construtivo. A Defesa Civil Municipal desocupou uma das moradias da encosta.

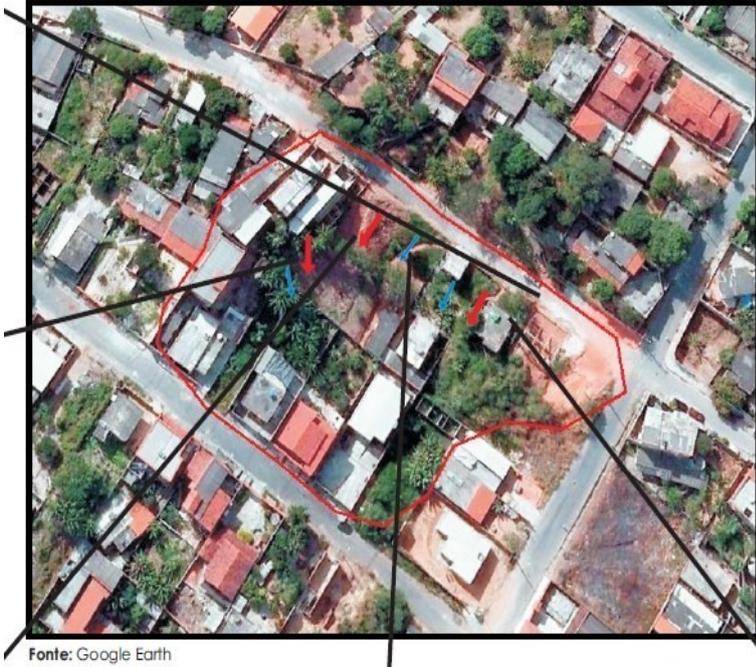
Setor MG BE SR 29 CPRM

Descrição: Área sujeita a deslizamento. Área com declividade superior a 45 graus, amplitude de 20 metros, em solo residual arenossiltoso de gnaíse. O padrão construtivo das moradias varia de baixo a médio. Observa-se cortes verticalizados, com exposição de horizonte saprolítico (friável), lançamentos de águas servidas, aterro, lixo e entulho na encosta, além da falta de um sistema eficiente de drenagens das águas pluviais. Algumas residências apresentam trincas nas paredes e chão, caracterizando a área como de alto risco para a ocorrência de movimentos de massa.

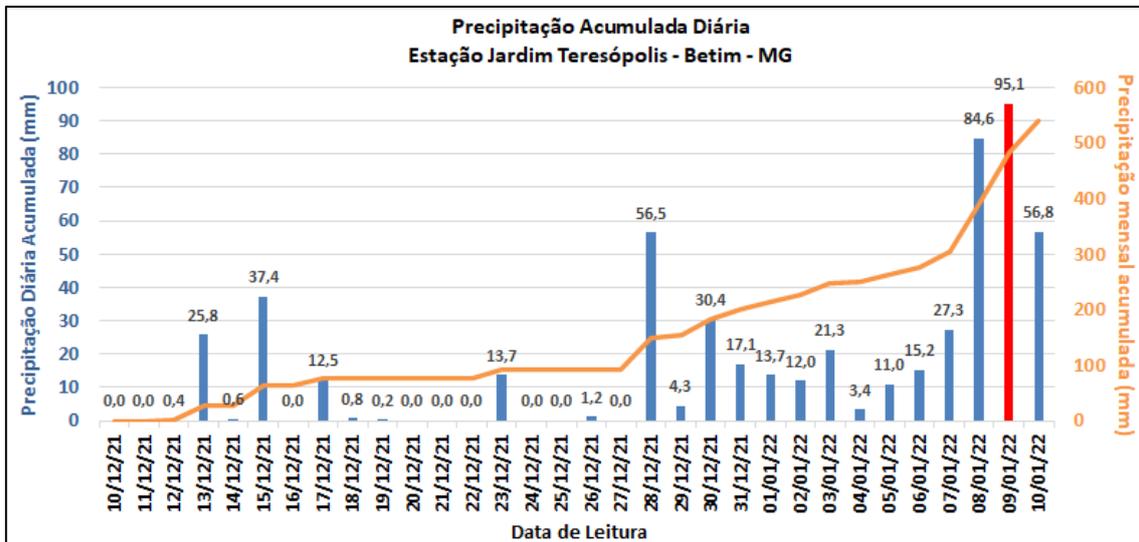
de 391.9mm (Fig. 3). Observa-se que nos dias em que as chuvas geraram maiores impactos à população local, foram registrados os dois picos de todo o período observado, com volume diário acumulado de 84,6mm no dia 08/01 e 95,1mm no dia 09/01. Estes valores resultaram na elevada precipitação acumulada de 179,7mm para os dois dias em que ocorreram os processos perigosos geradores dos danos, que colocaram o município em “situação de emergência”.

Figura 3 - . Histograma da precipitação acumulada diária, registradas entre 10/12/2021 e 10/01/2022, na estação pluviométrica Jardim Teresópolis (CEMADEN).

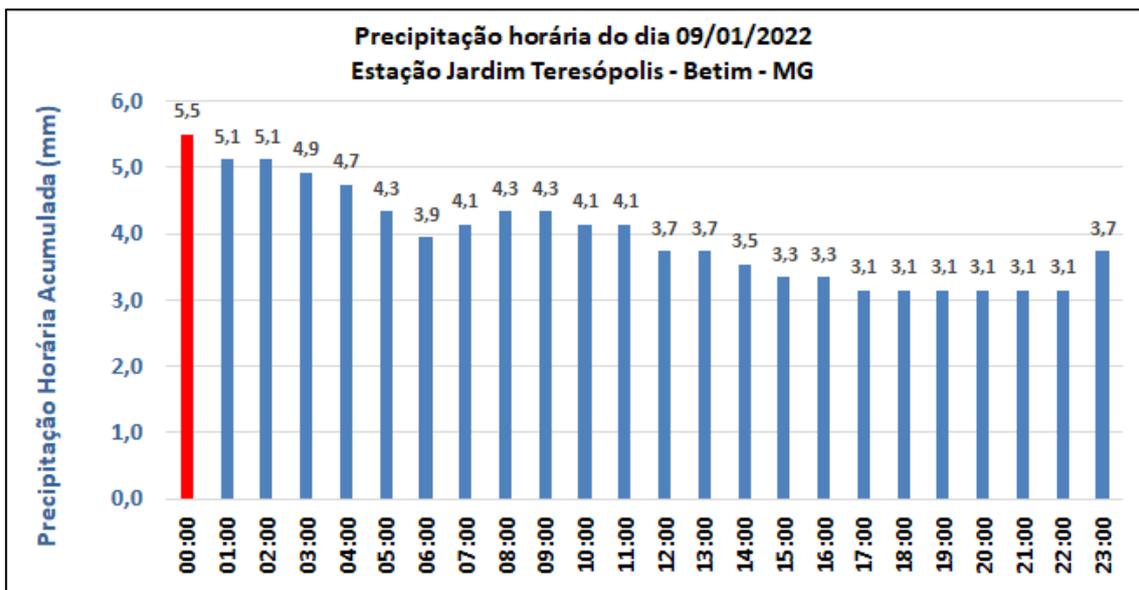
Figura 4 - Histograma da precipitação hora a hora para o dia 09/01/2022, na estação pluviométrica Jardim Teresópolis (CEMADEN).

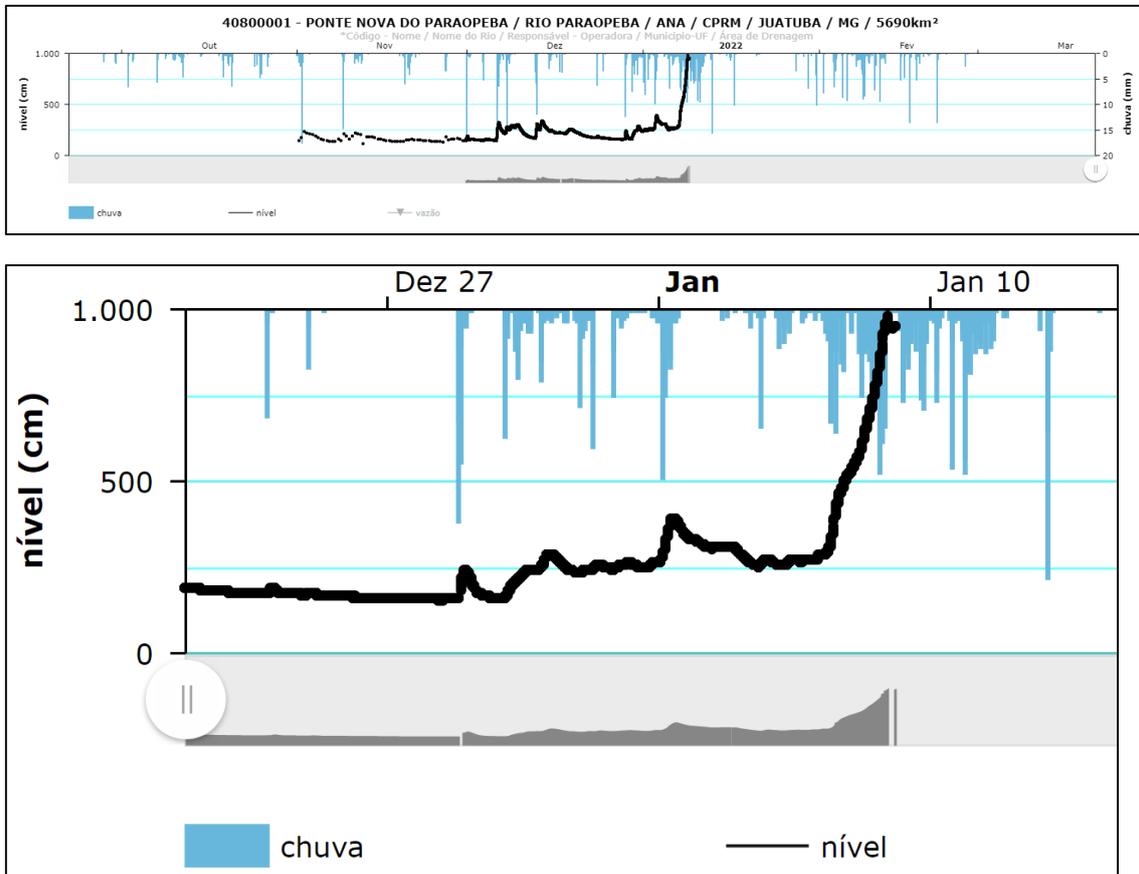
próximos de 10m (linha preta). A figura também indica a vazão de magnitude extraordinária na mesma época (área cinza na parte inferior do gráfico).

Figura 5 (“a” e “b”) -Gráficos de dados fluviométricos na bacia do Rio Paraopeba da estação 40800001, denominada Ponte Nova do Paraopeba, indicando a elevação extraordinária do nível do rio nos dias 08 e 09 de janeiro de 2022. (Fonte <http://www.snirh.gov.br/hidrologia/>)
