PREFEITURA MUNICIPAL DE BETIM
SECRETARIA MUNICIPAL DE GOVERNO
SECRETARIA ADJUNTA DE SEGURANÇA PÚBLICA
SUPERINTENDÊNCIA MUNICIPAL DE DEFESA CIVIL

PLANO DE CONTINGÊNCIA

Período de Chuva

2022/2023

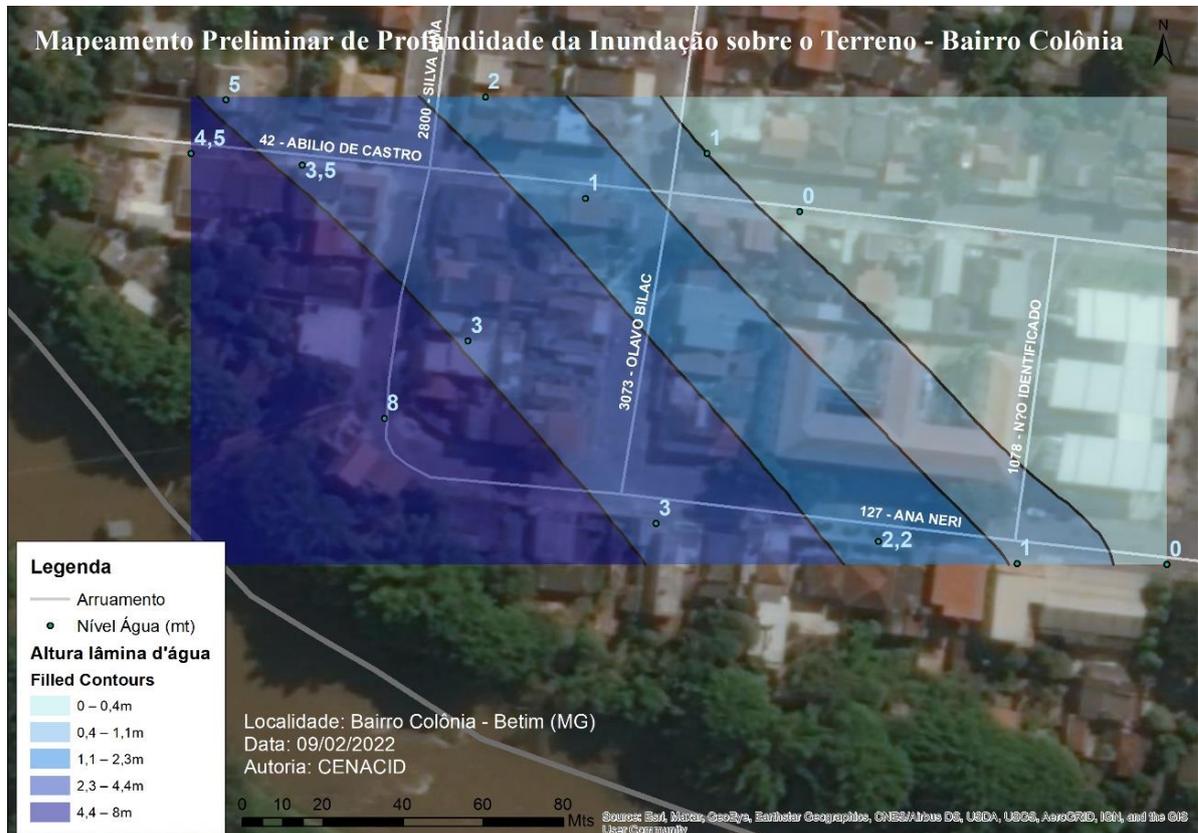
inundados progressivamente na ocorrência de evento extremos passando pelo nível de 714m (1º. nível de inundação), depois 717m (2º. nível de inundação) e em situações mais graves alcançando a cota 721m (3º. nível de inundação).

Figura 7 - Imagem de satélite do bairro “Colônia” com curvas interpoladas indicando o nível máximo que a lâmina de água alcançou sobre o terreno nas áreas vistoriadas pela equipe do CENACID.

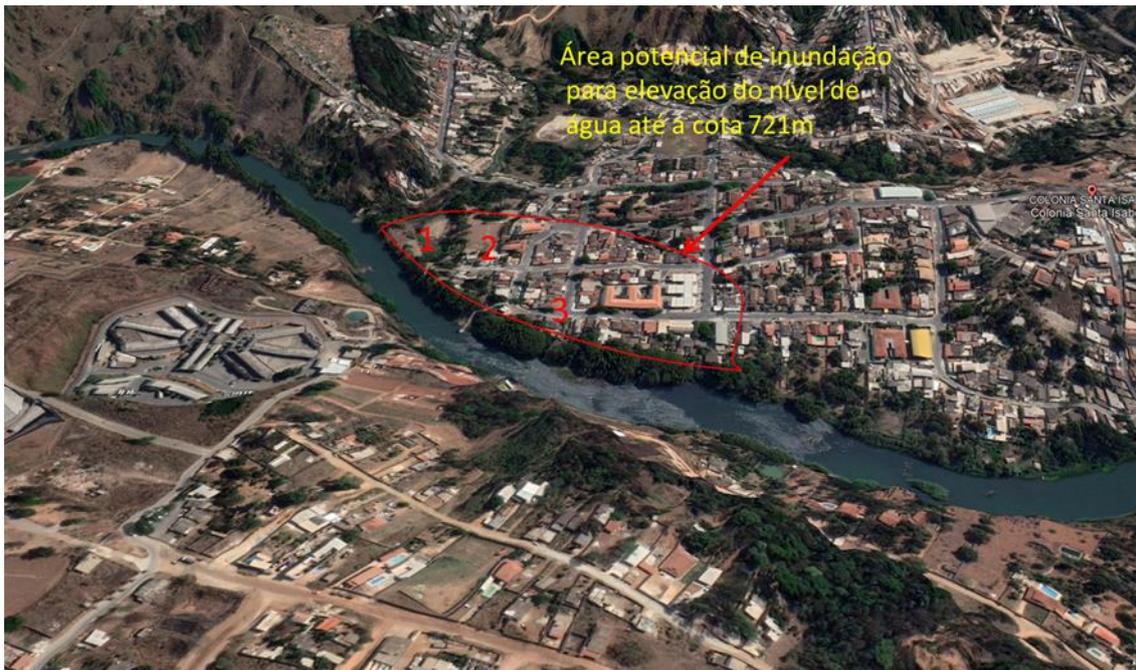
Figura 8 - Área potencial para inundação quando da elevação progressiva do nível de água até a altitude 721m.

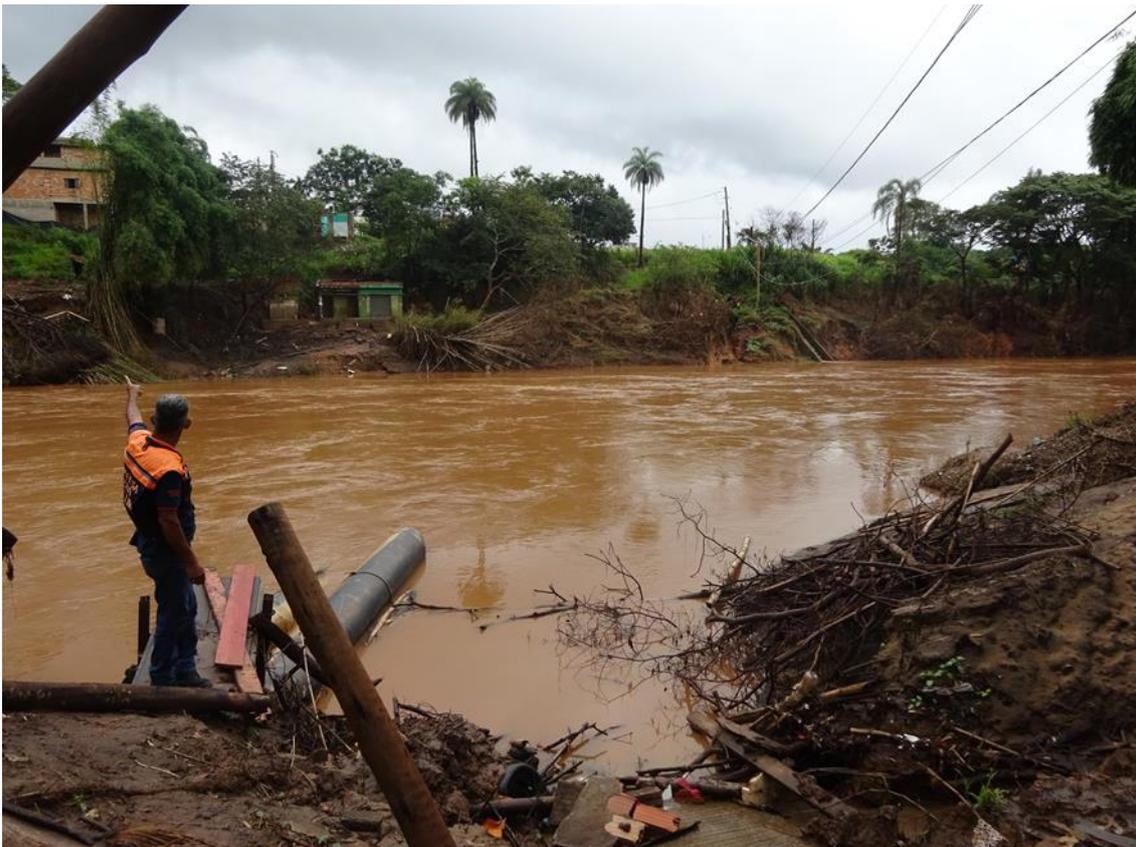
Figura 9 - Rio Paraopebas mostrando extensas porções solapamento e deslizamentos nas margens. Tais processos alteram a dinâmica fluvial.

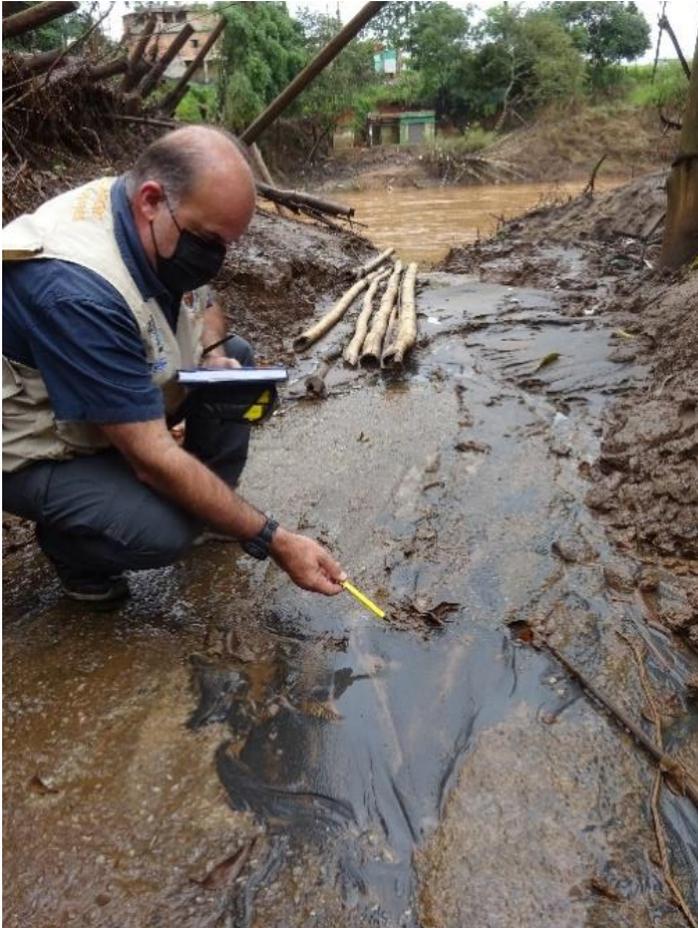
Figura 10 - Lama com minerais escuros pesados na superfície preocupando os moradores do bairro.

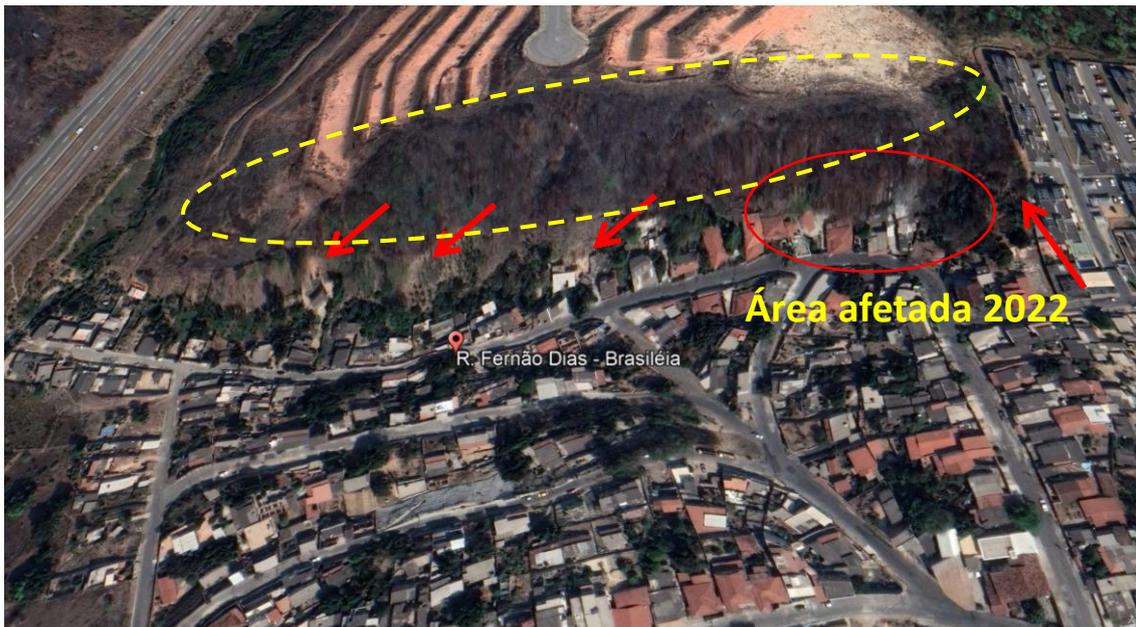
Figura 11 - Imagem de satélite em vista lateral da encosta paralela à rua Fernão Dias, indicando no círculo vermelho a área afetada em 2022, e no círculo tracejado amarelo a área recomendada para avaliação geológica de campo. Também são indicados por setas evidências de possíveis deslizamentos anteriores. (imagem Google Earth de 09/2021).

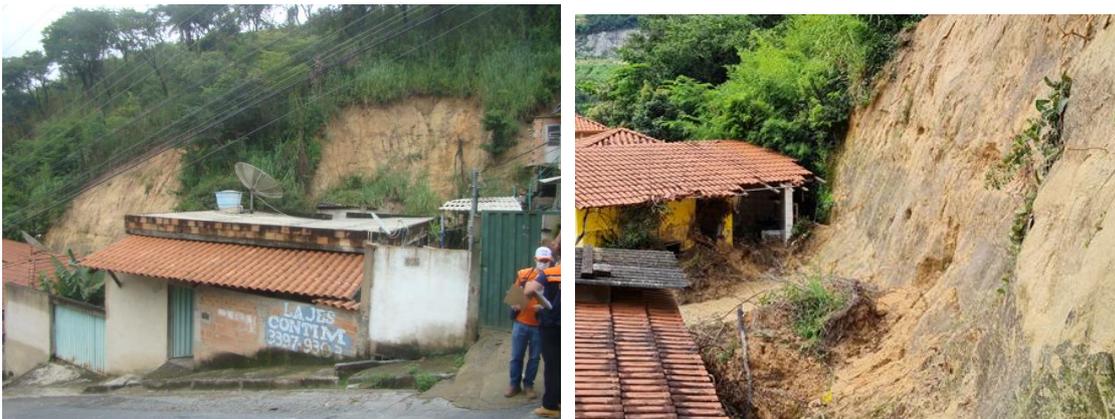
Nas fotografias da figura 12 há os registros dos movimentos que deslocaram volumes da ordem de 50m³ ou pouco superiores, atingindo parcialmente as moradias e foram classificados pela metodologia RRLA como de nível 9 (Anexo III). Estes deslizamentos atingiram parcialmente algumas edificações, trazendo perdas econômicas e sociais.

Figura 12 “a” e “b” - Vista frontal e dos fundos das edificações parcialmente afetadas por escorregamentos translacionais da Rua Fernão Dias.

Entre as alternativas de enfrentamento para a porção avaliada, a implantação de drenagem na cabeceira do corte contribui para a redução da favorabilidade aos deslizamentos no local específico. Também podem ser consideradas pequenas obras de contenção localizadas. Como a movimentação ocorrida na porção intermediária da encosta pode facilitar deslizamentos na porção superior, neste local recomendamos avaliar cuidadosamente a porção superior da encosta, tracejada em amarelo na imagem de satélite da figura 11, que não pudemos percorrer no dia pela indisponibilidade de tempo e por impossibilidade de acesso a partir da base. Esta avaliação poderá modificar a análise e as alternativas sugeridas acima.

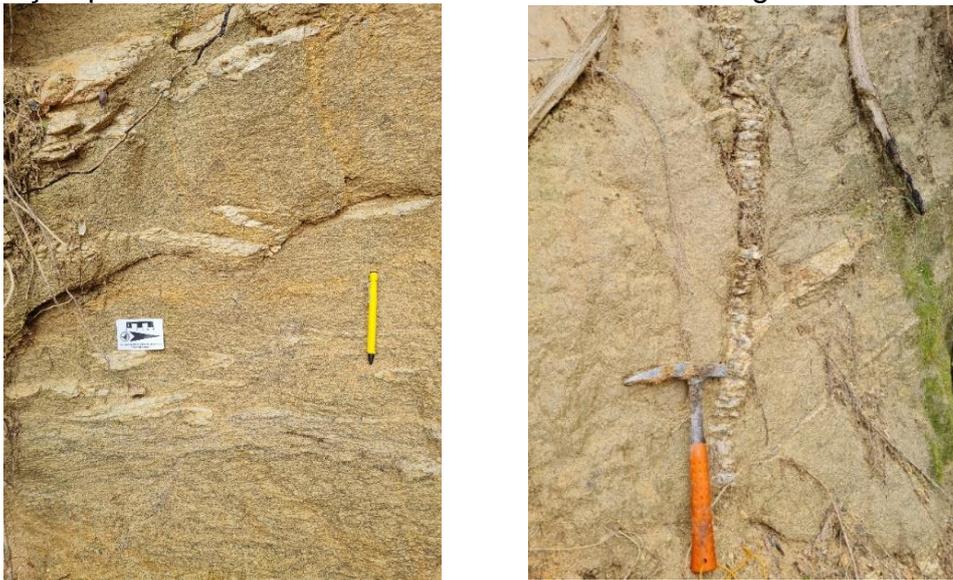
Figura 13 - Afloramento de rocha onde ocorreu o deslizamento mostrando a estrutura geral da rocha, presença de níveis silicosos dobrados e rompidos, além de veios de quartzo fraturados.

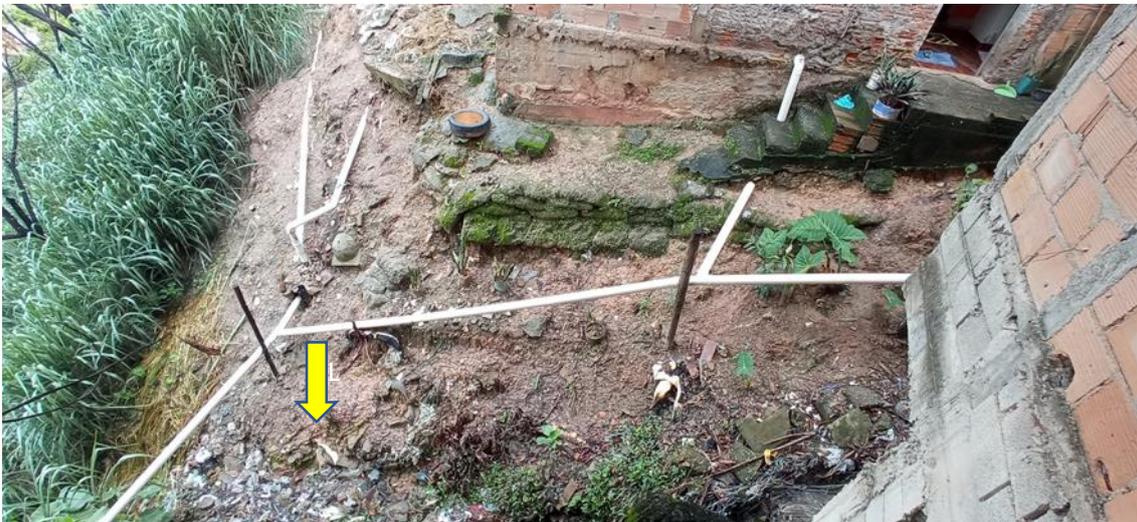
Ao que observamos, ao menos em algumas partes, segue a precariedade do sistema de escoamento pluvial e rejeitos líquidos no local, muitas vezes improvisado pelos próprios moradores (Fig.14). Estes lançamentos favorecem a instabilidade do maciço e concentram fluxos hídricos nas tempestades.

Figura 14 - Exemplo de escoamento superficial lançado diretamente na encosta (flecha amarela) e tubulações residenciais improvisadas comuns nas edificações da área Jardim Teresópolis (2022).

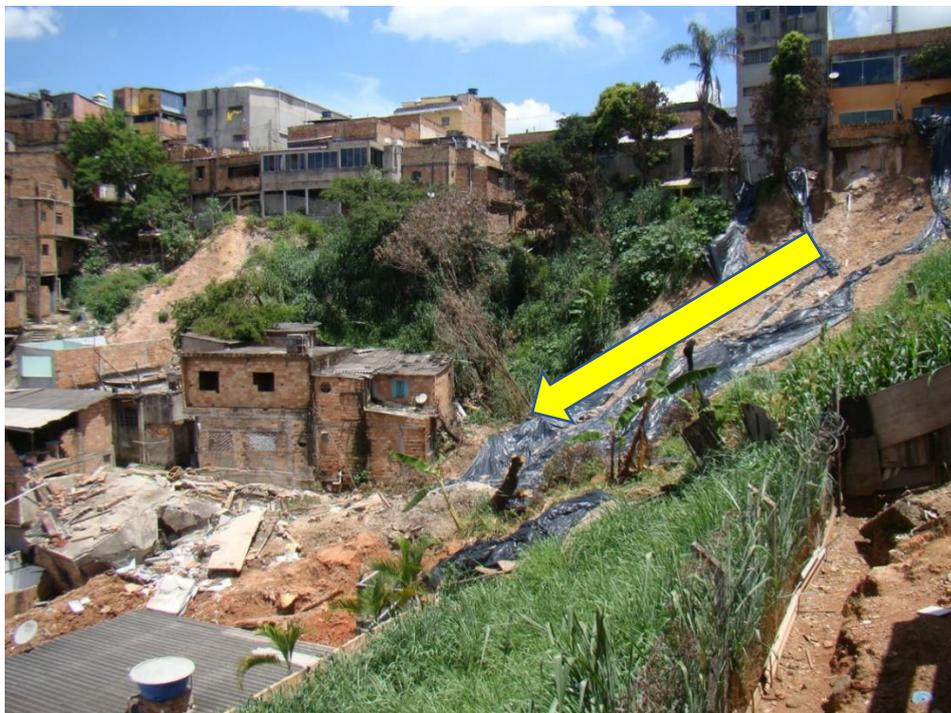
Figura 15 - Imagem de 2020 mostrando a encosta NW ao longo da crista da Av. Belo Horizonte atingida por diferentes movimentos de massa principalmente translacionais durante as chuvas de 2020 (CENACID, 2020).

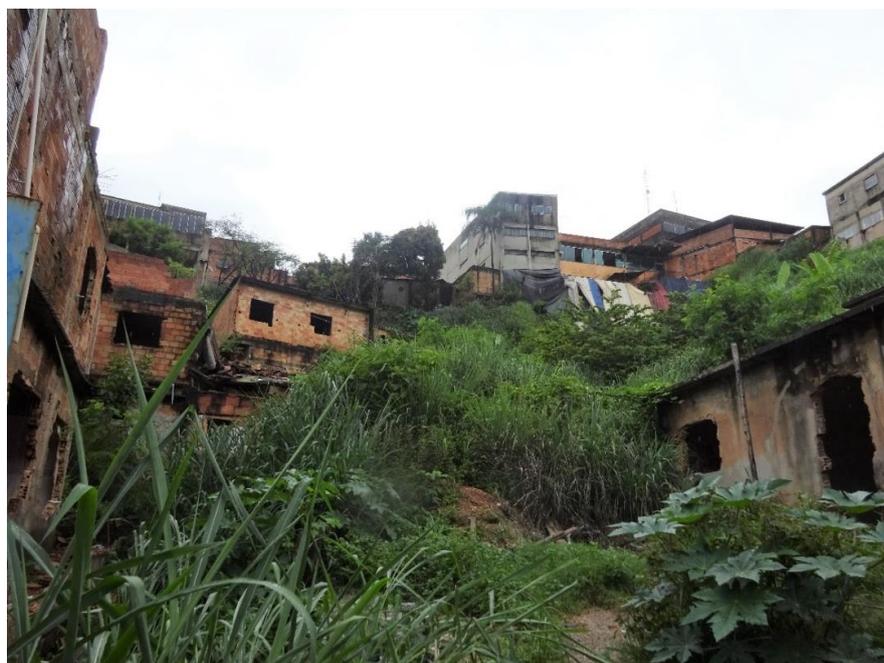
Figura 16 - Aspecto geral da mesma área da figura XX agora em 2022, evidenciando que a encosta permanece em situação precária, inclusive ainda com lonas improvisadas buscando proteger as edificações da crista da Rua Belo Horizonte.

Queremos destacar a importância de avançar para soluções de enfrentamento estratégico considerando entre outras as alternativas de: a) desocupação da área, remoção das residências e implantação de parque ou outro uso; OU b) reconstrução com projetos aprovados de engenharia; OU c) implantação de obras de contenção e proteção projetadas adequadamente.

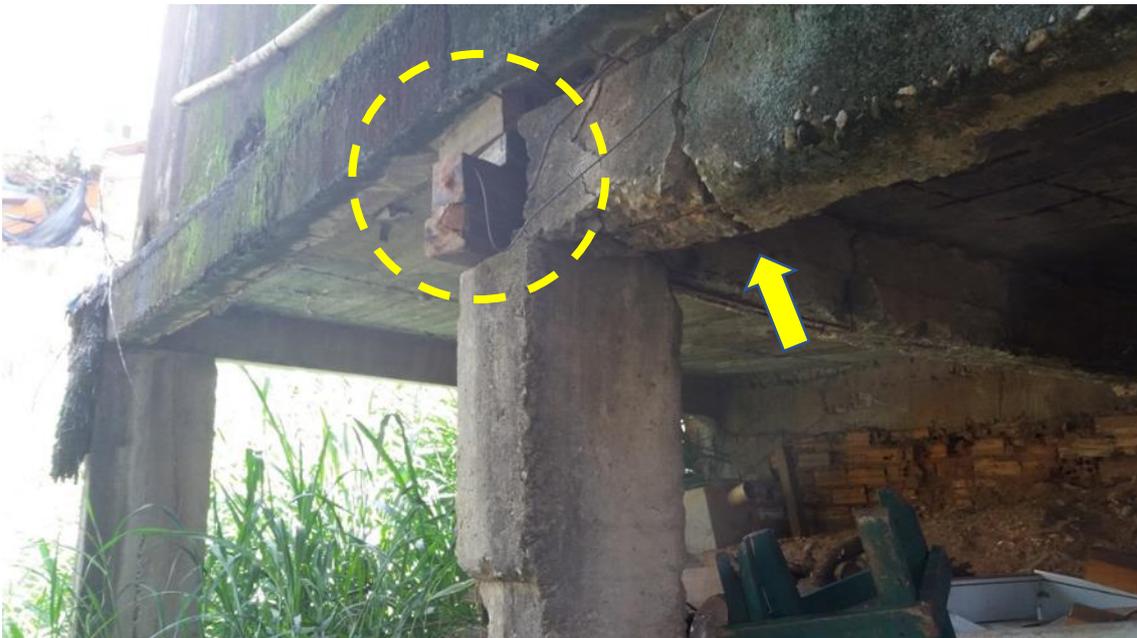
Figura 17 - Construções precárias com a utilização de artifícios como apoiam em "calços" improvisados para apoiar vigas novas e antigas, já parcialmente deformadas, possivelmente refletindo mobilização no substrato (CENACID, 2020).

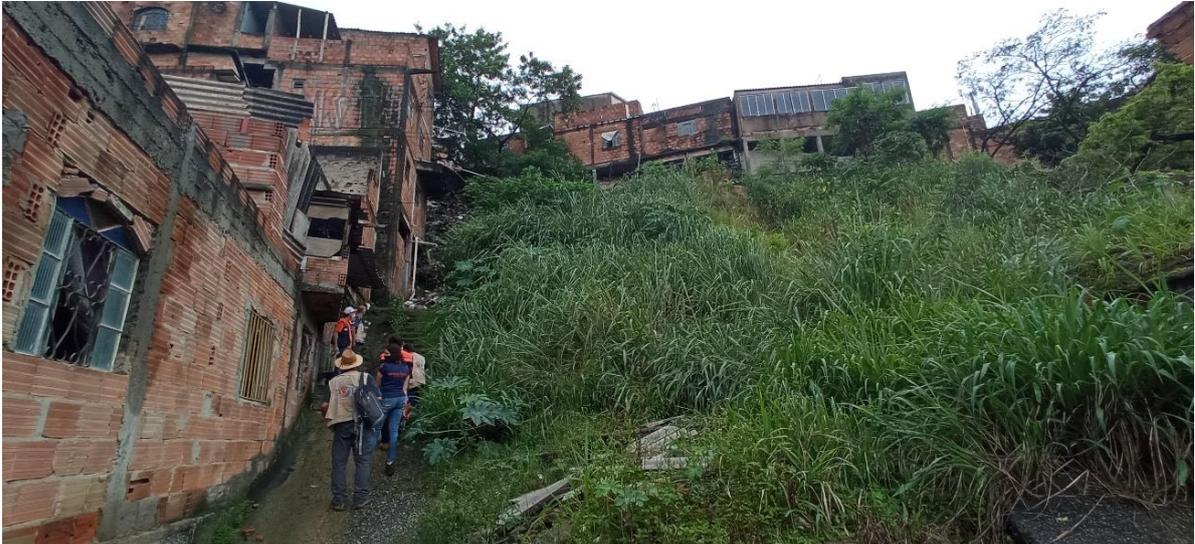
Figura 18 - Alguns dos pontos vistoriados em 2022 pela equipe do CENACID no bairro Jardim Teresópolis.

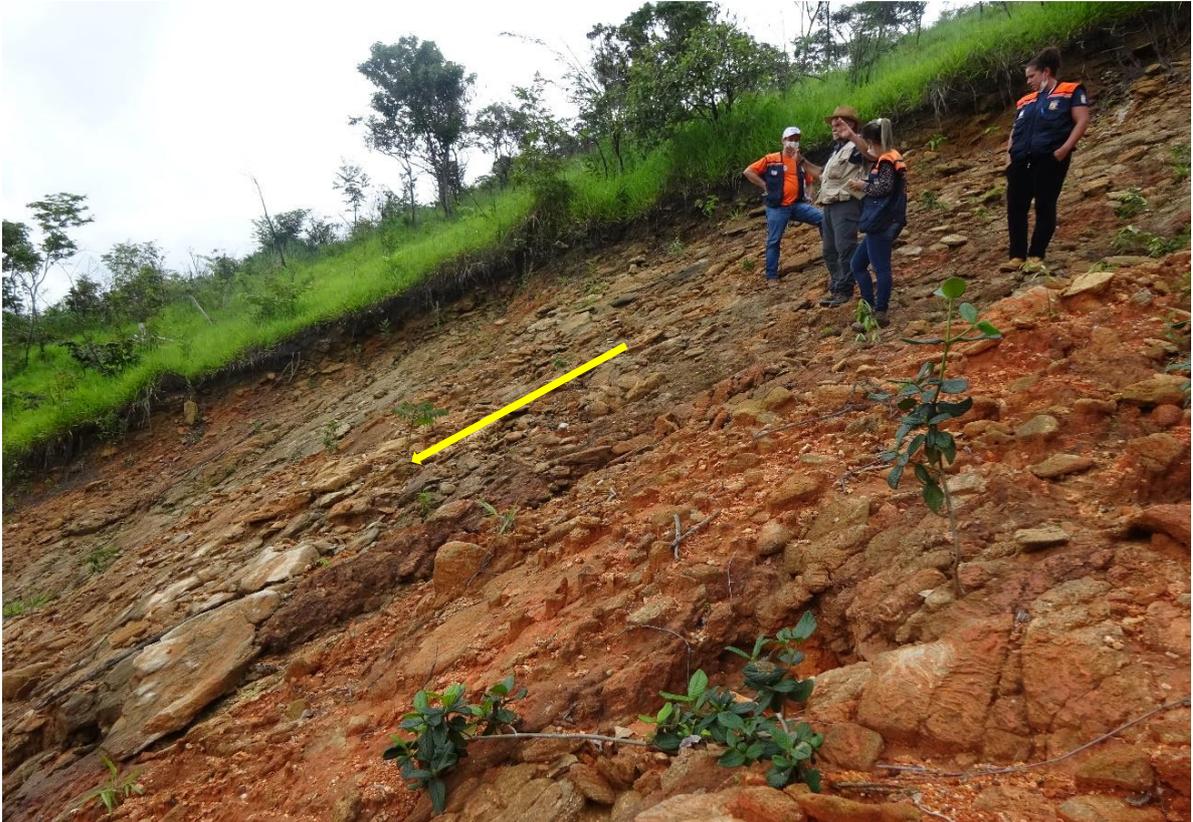
Foi observado e monitorados o maior deslizamento ao longo de encosta na Rua de Londres, que encontra-se ocupada com habitações unifamiliares. O movimento de massa gravitacional principal ocorreu durante as intensas precipitações do mês de janeiro/2020 (Fig. 19). Em 2022 ocorreram evoluções daquele processo inicial.

Figura 19 - Fotografia em 2022 da cicatriz de movimento de massa ocorrido em 2020 na rua de Londres. Destaque para a superfície de deslizamento paralela à foliação metamórfica da rocha e à superfície da encosta (seta amarela).

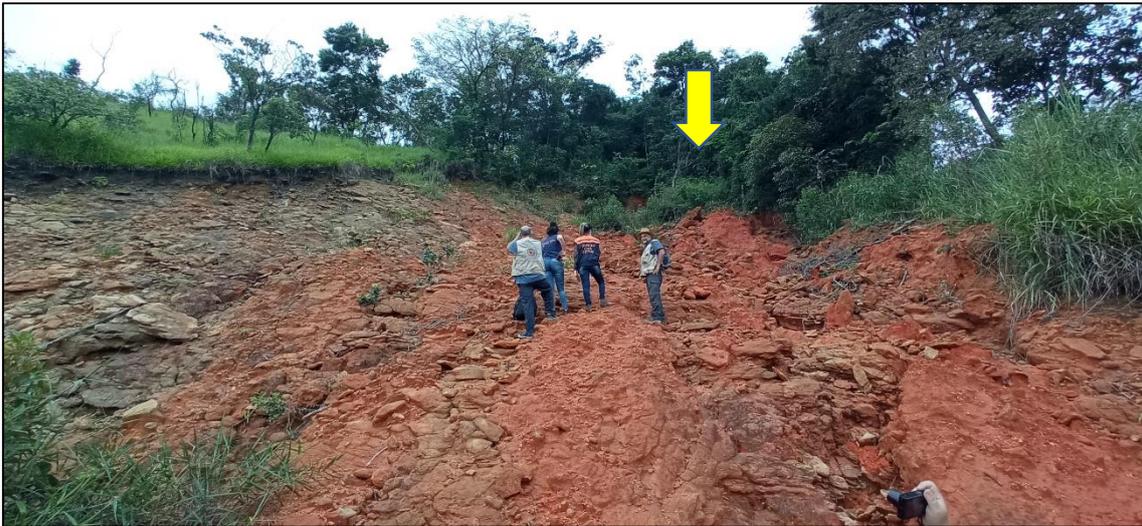
Na avaliação realizada em 2022 verificou-se a progressão do movimento na sua porção Leste, com o avanço do deslizamento que mobilizou poucas dezenas de m³, principalmente de solo. O material mobilizado estacionou logo abaixo e segue instável devendo progredir nos próximos episódios de intensa pluviosidade (Fig. 20).

Figura 20 - Fotografia da área em que ocorreu a reativação (2022) do movimento anterior (2020) indicada pela porção de solo avermelhado e com vegetação mais recente cobrindo a cicatriz anterior.

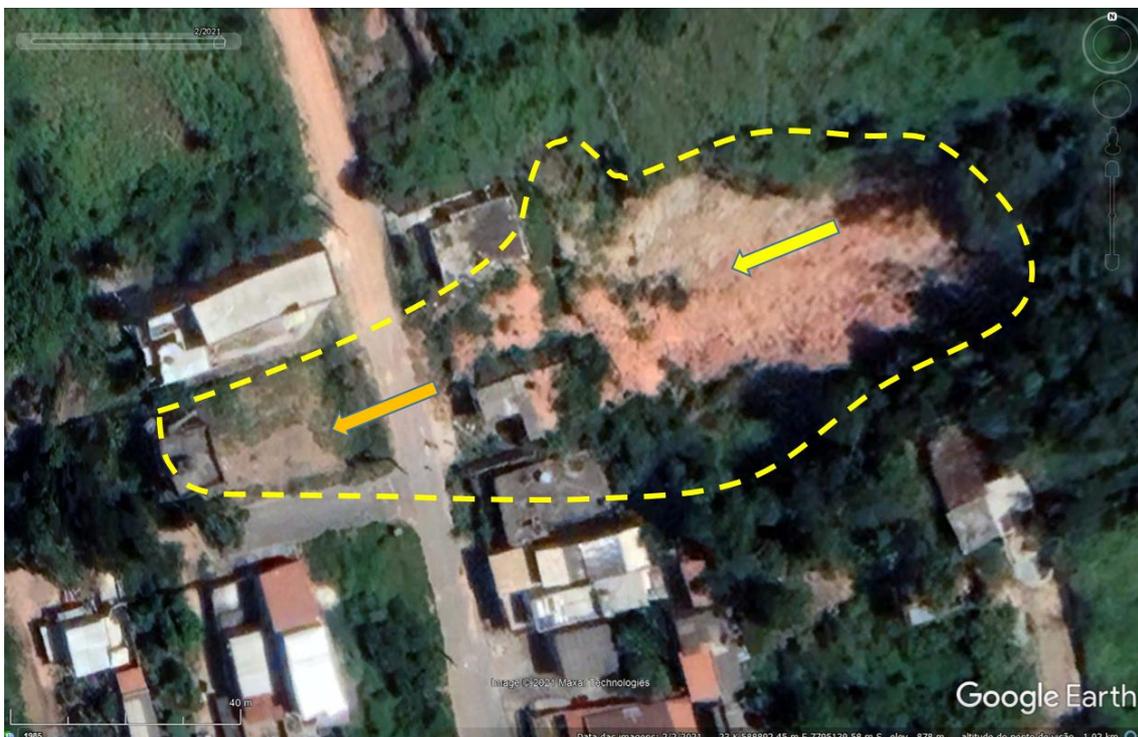
A **Erro! Fonte de referência não encontrada.** (CENACID 2020) apresenta esquematicamente em imagem de satélite a superfície afetada pelo processo, com indicação em tracejado dos limites da “coroa” de deslizamento e dos flancos laterais. A figura também indica a área de provável comportamento translacional e a área de comportamento como fluxo.

Figura 21 - Deslizamento translacional raso na Rua de Londres com representação esquemática da área de ocorrência, da direção do movimento. A seta amarela indica o provável comportamento translacional e seta laranja indica o provável comportamento como fluxo.

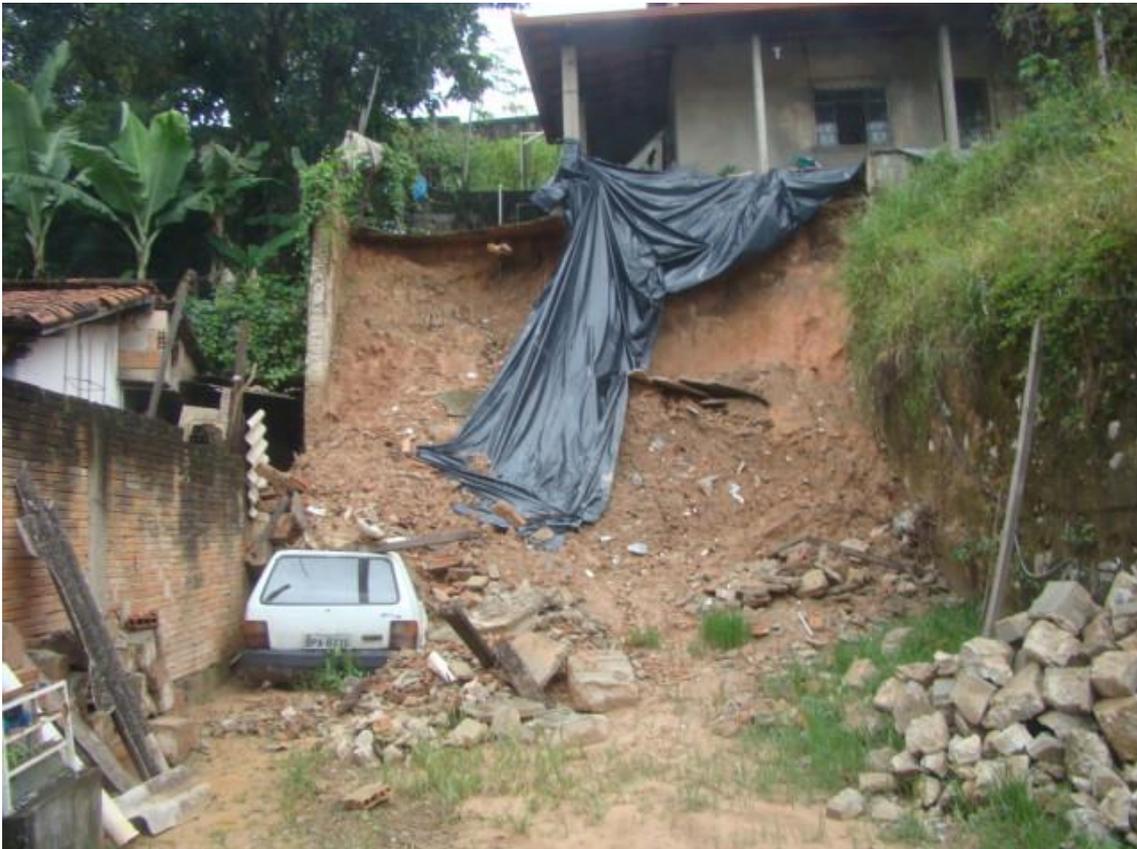
Na encosta a montante da pista de rolamento da Rua Irajá, ocorreram movimentos de massa gravitacionais que afetaram parcialmente as edificações conforme registro da figura 22. Edificações próximas à da figura, na mesma posição topográfica, apresentam indícios e evidências de deslocamentos.

Figura 22 - Veículo soterrado e edificação afetada parcialmente por movimentos de massa gravitacionais ocorridos na encosta e aterro, a montante da pista de rolamento. Da Rua Irajá.

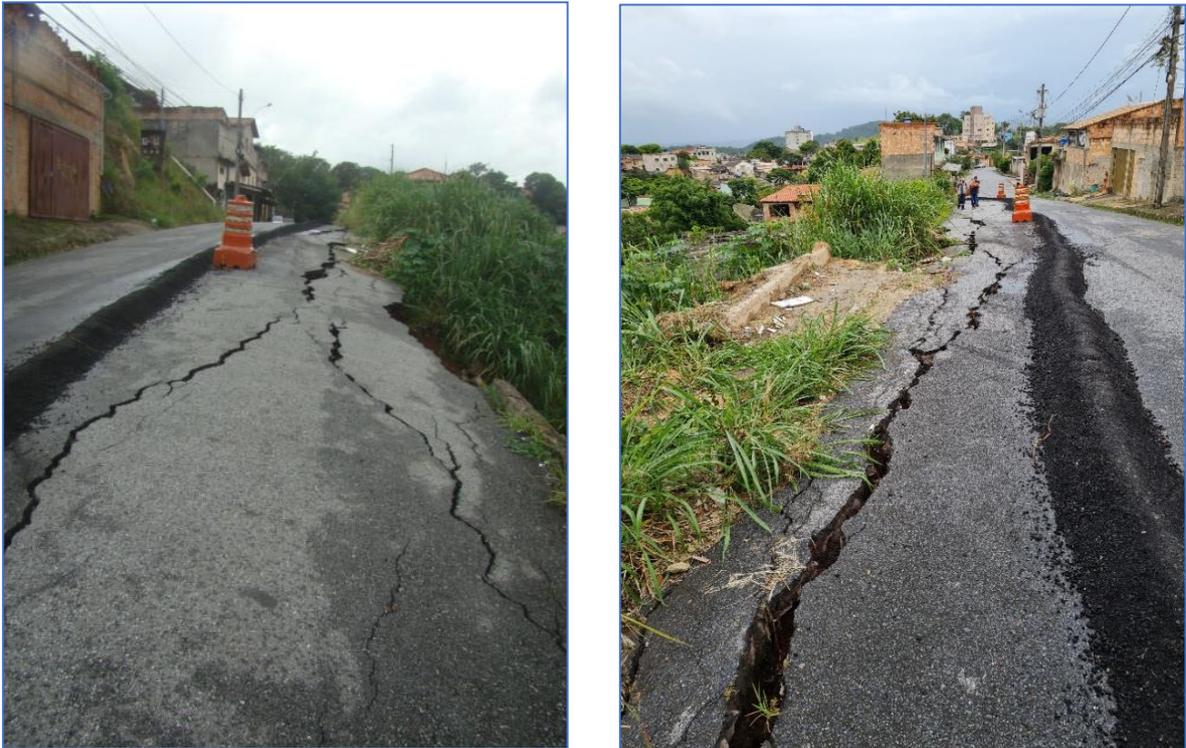
Na **Erro! Fonte de referência não encontrada.** observa-se os danos resultantes do movimento de massa gravitacional envolvendo materiais do talude (aterro) e da encosta na pista de rolamento da Rua Irajá. Os danos atingiram a pista de rolamento, edificações a jusante e no talvegue.

Figura 23 “a” e “b” - Destruição do pavimento asfáltico resultantes do movimento de massa gravitacional envolvendo materiais do talude (aterro) e da encosta na pista de rolamento da Rua Irajá. Esquerda vista de W para E e direita vista de E para W.

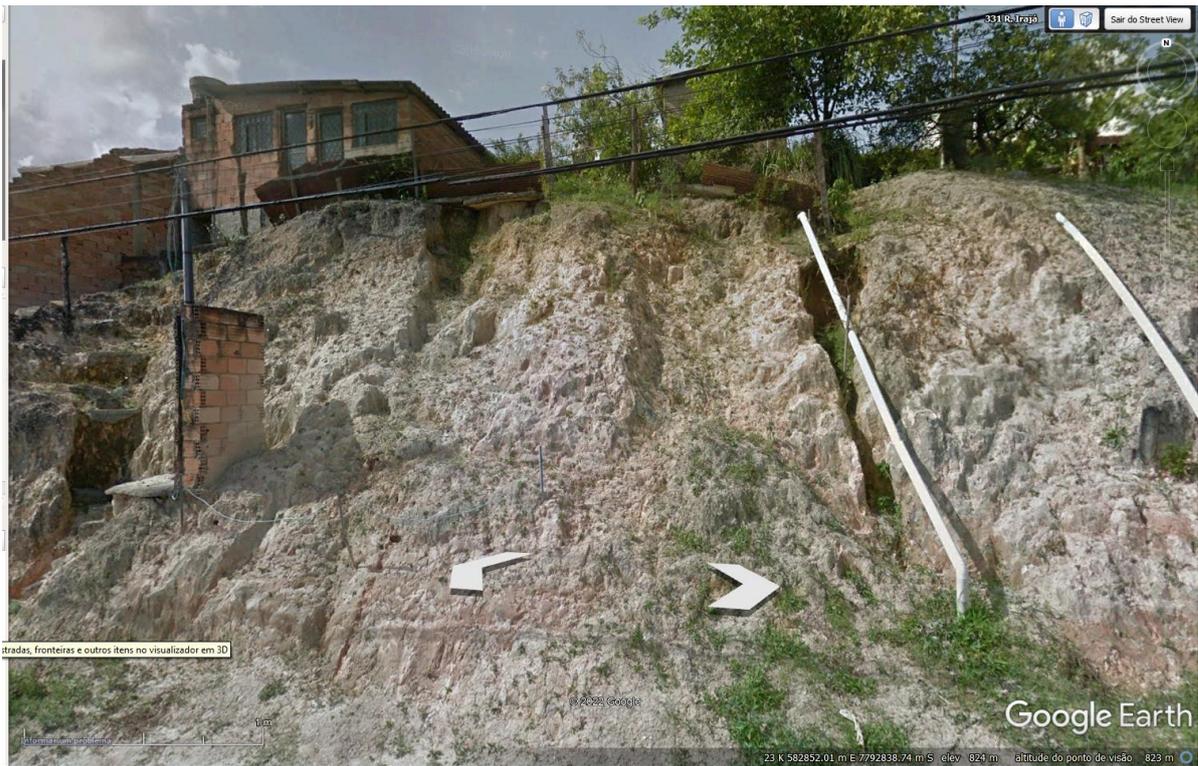
Na imagem observa-se claramente que estes processos estavam em desenvolvimento já em 2018, em alguns locais estacionaram e em outros evoluíram, e ainda não foram remediados.

Figura 24 - Imagem da câmera de rua Google em outubro de 2018, mostrando a situação de terreno na Rua Irajá, em evidente avanço de erosão e pequenos deslizamentos.

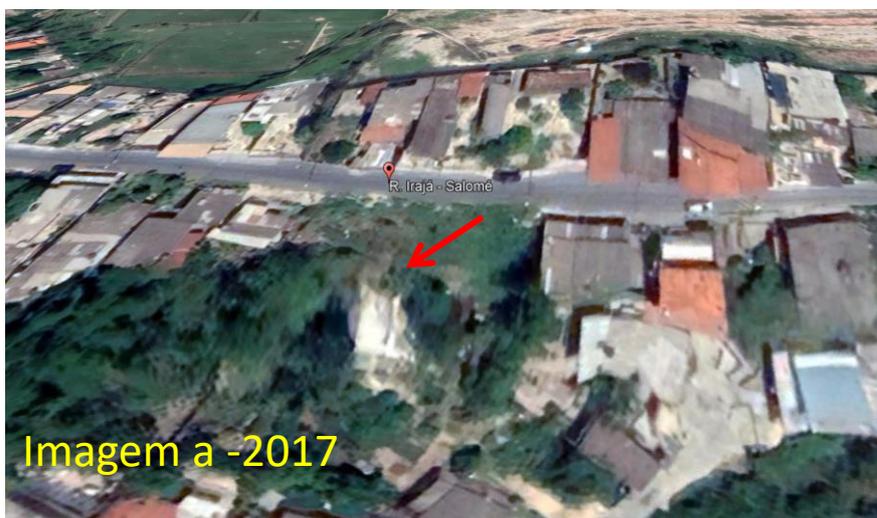
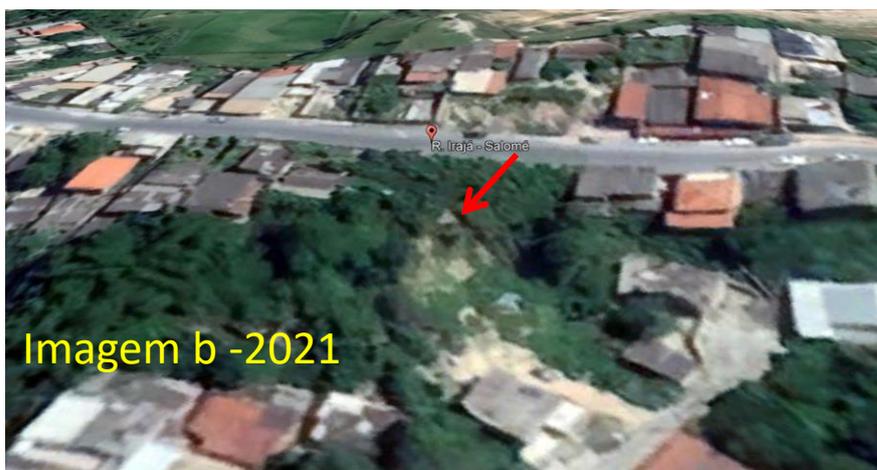
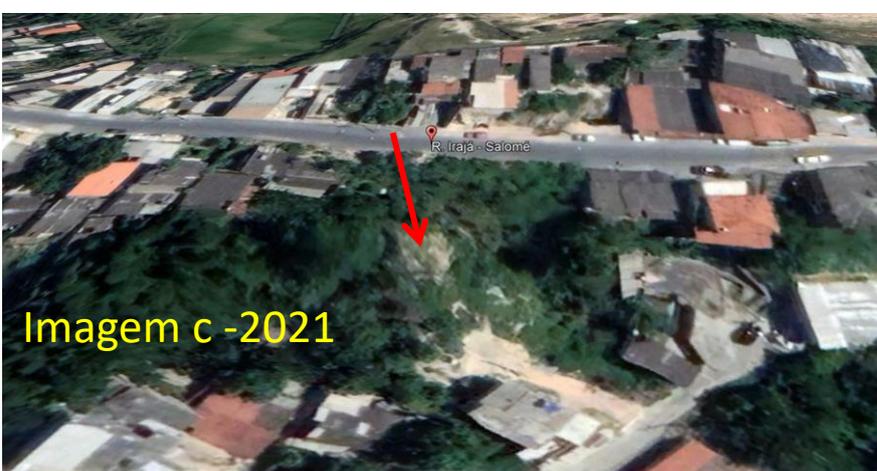
Conforme pode ser observado em imagens de satélite Google Earth esta área vem sendo afetada por movimentos de massa gravitacionais pelo menos desde o ano de 2017, porém os deslizamentos daquela época não atingiram a pista de rolamento (Figura 25 “a”, “b” e “c”).

Figura 25 - a, b e c – Imagens satelitais com indicação de possíveis deslizamentos anteriores no mesmo local onde foi observado o deslizamento que destruiu o pavimento da Rua Irajá.
