*Projeto "Desenvolvimento de estudos, relatórios e pareceres técnicos relativos às ações de reparação integral dos danos decorrentes do desastre de Fundão no município de Barra Longa/MG"*

Produtos **Cartografia e**  
10 e 11 **Parecer com**  
**Parâmetros e**  
**Diretrizes para**  
**a recuperação da**  
**infraestrutura urbana**  
**de Barra Longa**

**CONTRATADA:** Universidade Federal de Ouro Preto | UFOP

Belo Horizonte, 29 de julho de 2021

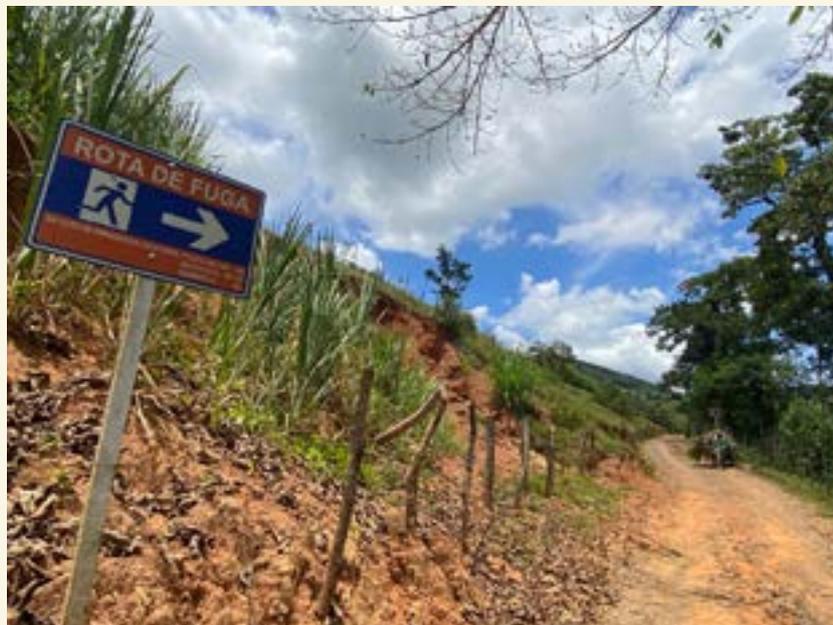
**Figura 31 – Trecho 1: rota de Fuga em trecho de estrada de terra**

No trecho em destaque, as rotas de fuga coincidem com vias, quase em sua totalidade, de terra (Fig. 31), com curtos trechos pavimentados/calçados. Nele estão implementados dois pontos de encontro: um em Barretos – na área em frente à igreja (Fig. 32) – e o outro em Gesteira (Fig. 33) – próximo à quadra poliesportiva, na parte conhecida com Mutirão.

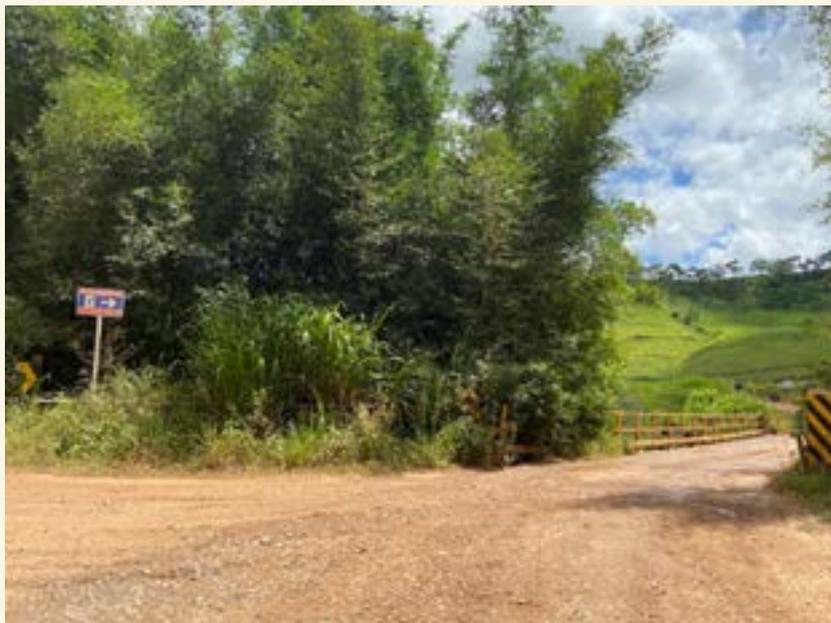
**Figura 37 – Trecho 1: rota de Fuga em trecho de estrada de terra**

No trecho em destaque, as rotas de fuga coincidem com vias, quase em sua totalidade, de terra (Fig. 37). Os trechos pavimentados/calçados são aqueles já localizados na cidade de Barra Longa, onde está localizada a Volta da Capela (Fig. 38). Neste trecho estão implementados dois pontos de encontro: um em Gesteira – já mostrado anteriormente – e o outro na Volta da Capela (Fig. 39).

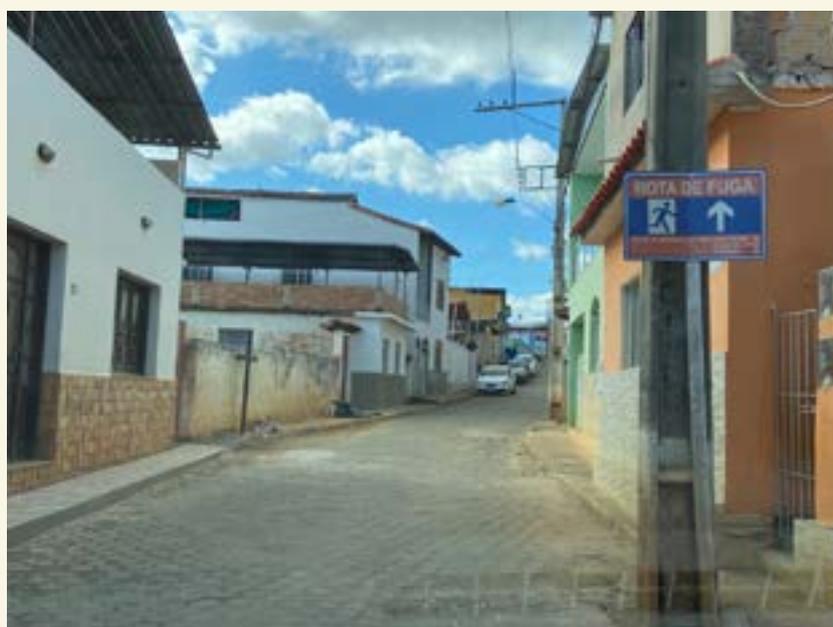
**Figura 46 – Trecho 1: rota de Fuga em Barra Longa**

Neste trecho, as rotas de fuga implementadas coincidem com as vias da cidade (Fig. 46), sendo que na margem esquerda do rio do Carmo não possuem pavimentação. Nele foi identificado um único ponto de encontro, no Rosário (Fig. 47).
