| PROJETO CONCEITUAL<br>REQUALIFICAÇÃO URBANA - BRUMADINHO<br>BEM VINDO<br>VISITA TÉCNICA - RELATÓRIO<br>ARQUITETURA | | | Nº VALE<br>RL-2291GG-A-00013 | PÁGINA<br>2/14 |

O presente documento tem por finalidade registrar a visita realizada ao entorno da Praça da Câmara Municipal, Praça da Bandeira, Praça da Rodoviária, à Estação Ferroviária e Museu e à Praça República Dominicana, localizados em Brumadinho, pela equipe da Horizontes.

No dia 11/04/2023 a equipe da Horizontes Arquitetura e Urbanismo realizou visita técnica ao terreno para verificação de questões acerca da infraestrutura existente.

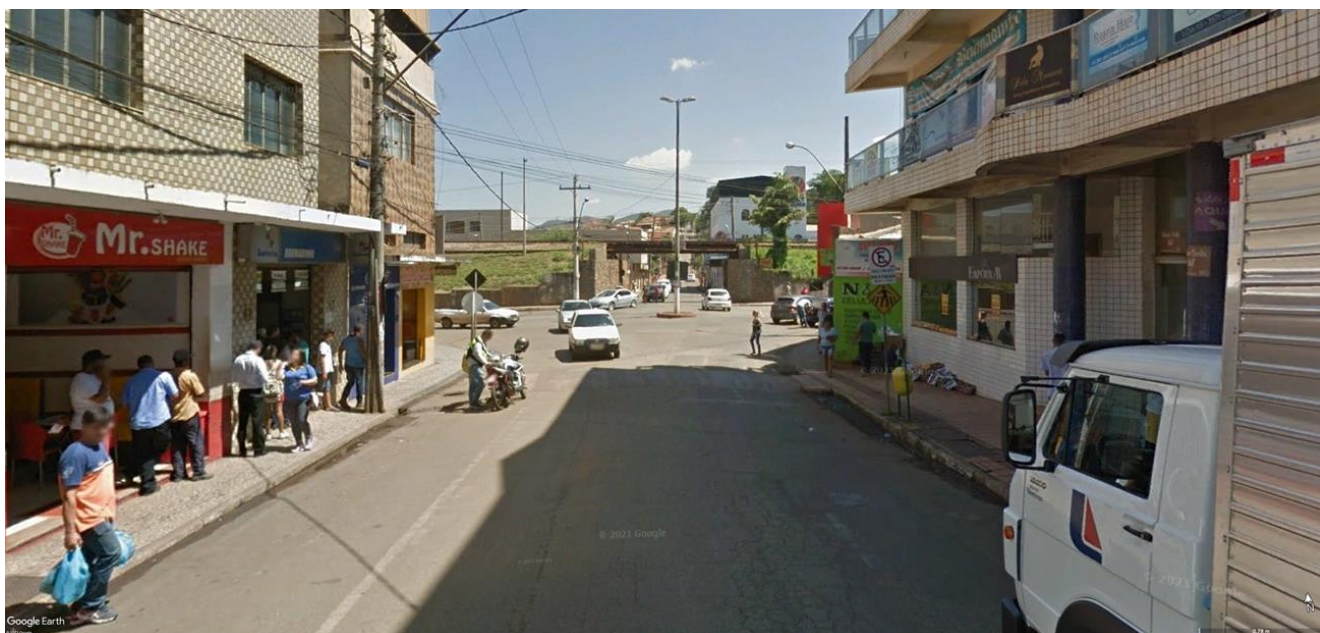
Figura 5: Vista do encontro entre rua Quintino Bocaiúva e rua Presidente Vargas (ponto de onde foi capturada esta imagem). Fonte: Google Earth, 2023.

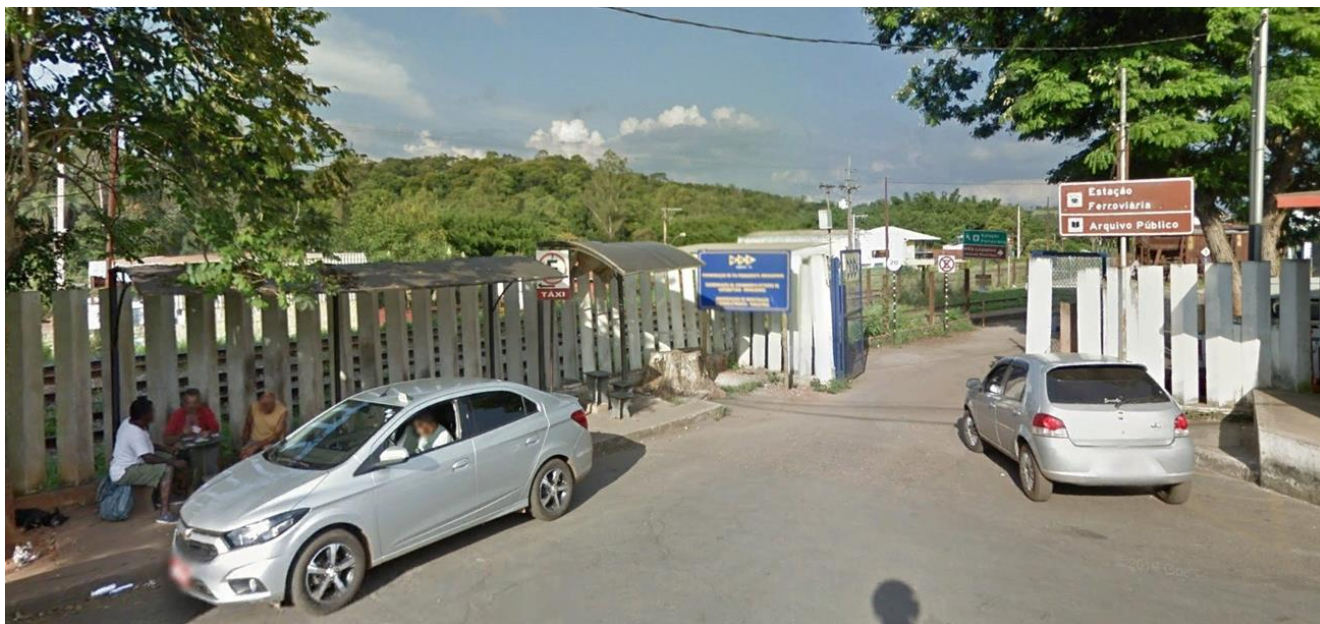
Figura 9: Esquina rua Quintino Bocaiúva, acesso à Estação Ferroviária e Museu. Fonte: Google Earth, 2023.
